云南省交通运输厅安委办 2021 年第一季度公路
建设及路网管理领域复工复产安全生产和
防灾减灾、消防安全明查暗访

工作报告

云南省公路科学技术研究院

2021 年 3 月

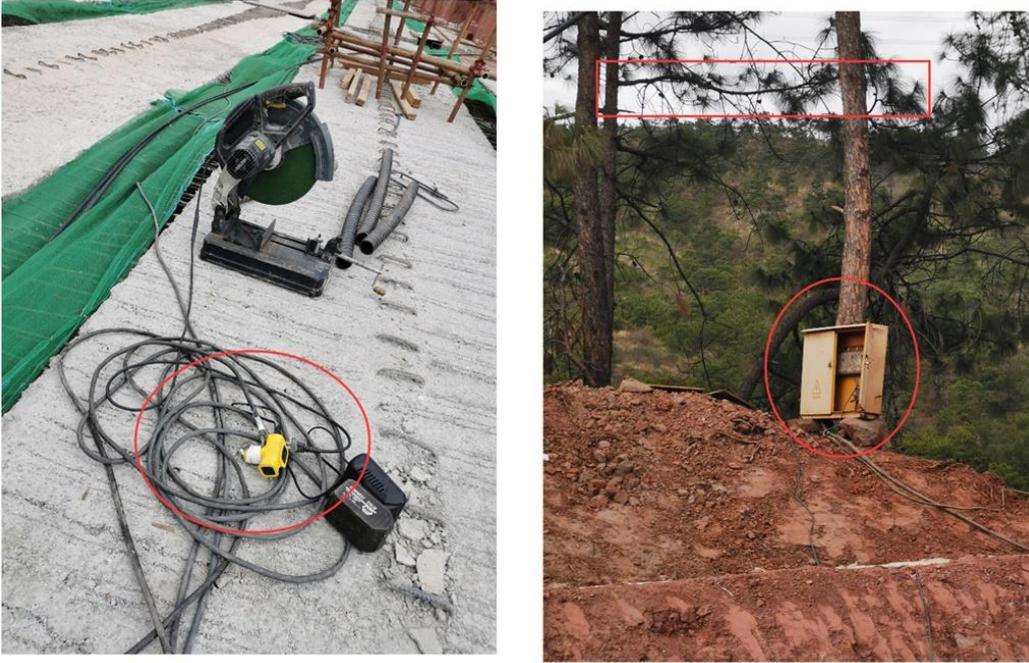
图 1-2

2. 横山村 2 号大桥临时用电管理不规范，一是左幅桥面施工一台切割机使用简易插座，未设置开关箱；二是桥头电缆线布设不符合要求，架设在在树木上。不符合临时用电相关要求。（见图 1-2）

整改建议：加强施工现场临时用电管理，避免发生触电、电气火灾、森林火灾等安全事故，严格按照“三相五线制”、“三级配电、两级保护”和“一机、一闸、一箱、一漏保”的要求进行布设。

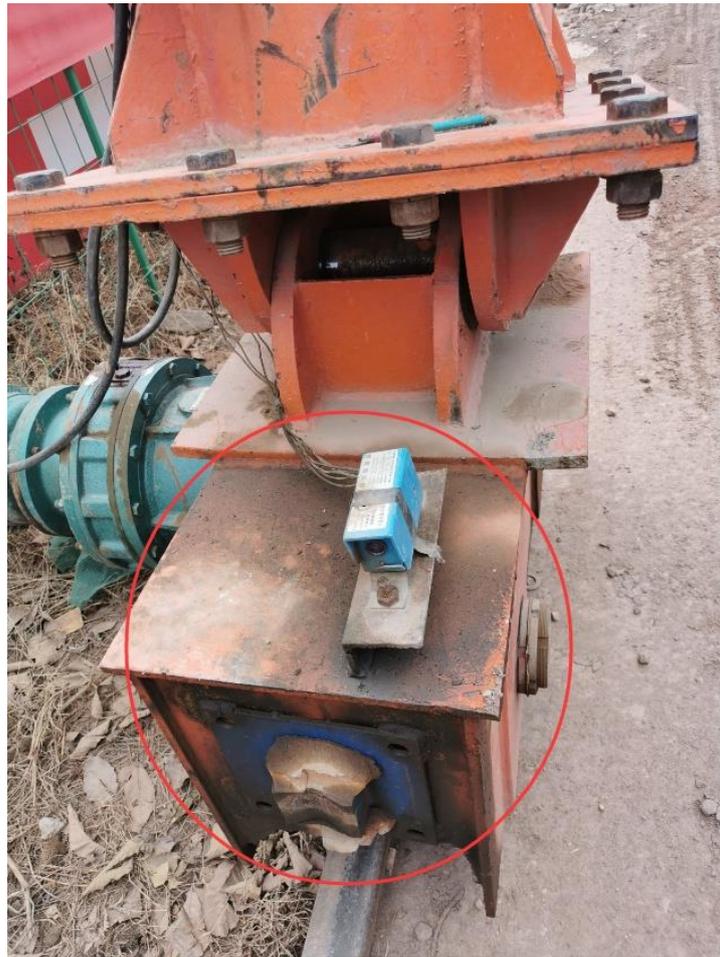
图 1-1

1. 一号预制梁场场内一台门式起重机行程限位器及夹轨器损坏失效。违反《中华人民共和国特种设备安全法》第三十七条有关规定。（见图 1-1）

整改建议：加强特种设备安全管理，严格执行《中华人民共和国特种设备安全法》第三十七条有关要求，设置有效的行程限位装置。

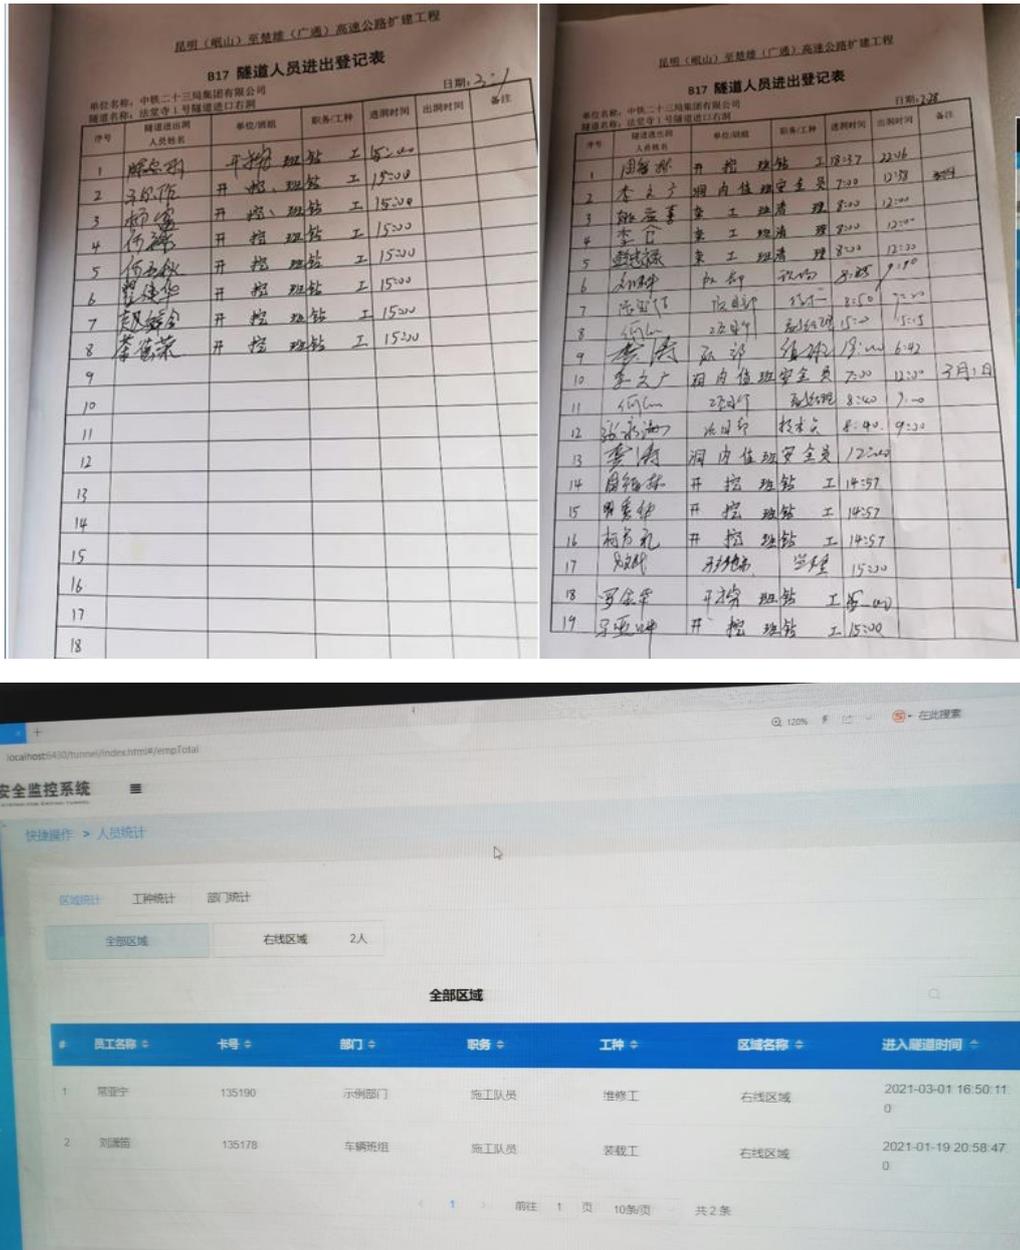
图 1-2

2. 法堂寺 1 号隧道进口端隧道施工人员定位系统失效，右幅人员进出登记记录中人数（15 人）、洞内作业人数（15 人）与人员定位系统显示人数（2 人）不一致，违反《公路工程施工安全技术规范》（JTG F90-2015）第 9.1.5 条和《交通运输部关于印发公路水运工程平安工地建设管理办法的通知》（交安监发〔2018〕43 号）文附表 3.2 中第 5 项隧道工程的相关要求。（见图

整改建议：要求严格按《公路工程施工安全技术规范》(JTG F90-2015)第 9.1.5 条和《交通运输部关于印发公路水运工程平安工地建设管理办法的通知》(交安监发〔2018〕43 号)文相关要求完善隧道“安全五大系统”并确保运行有效，严格执行人员进洞登记制度和门禁制度。

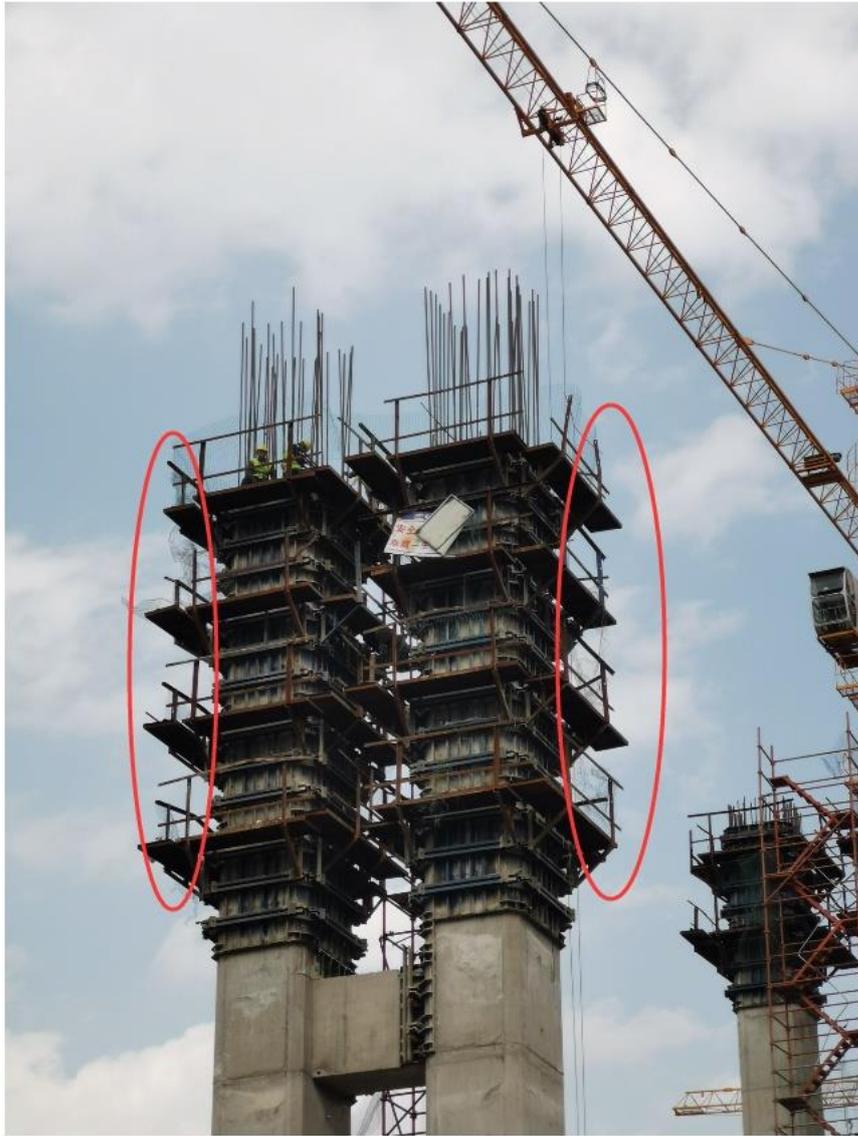
图 1-3

3. 何家村特大桥右幅 24#墩柱施工作业平台临边防护未完全封闭。违反《云南省交通运输厅工程质量监督局关于切实加强公路建设项目桥梁工程高处作业安全管理的实施意见》(云交质监

整改建议：要求严格按照《云南省交通运输厅工程质量监督局关于切实加强公路建设项目桥梁工程高处作业安全管理的实施意见》(云交质监[2020]95 号) 相关要求提升桥梁工程高处作业安全防护能力，完善桥面临边、湿接缝防护设施。

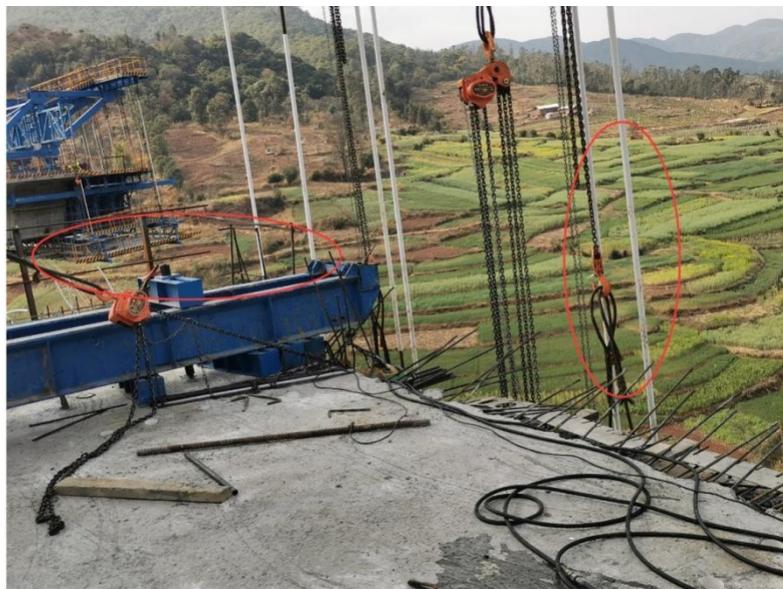
图 1-4

图 1-4)

整改建议：一是要求建设单位督促监理单位下发监理指令，在未按要求完善专项施工方案、完成现场隐患处治前暂停挂篮悬浇施工；二是要求建设单位督促施工单位严格落实交通运输部下发的关于《公路水运工程淘汰危及生产安全施工工艺、设备和材料目录（第一批）》的公示第 2.1.4 相关规定，重新编制专项施工方案，采用符合要求的施工工艺、材料，并完善相关审查、审批和专家论程序；三是按符合要求的专项施工方案更换现场挂篮吊杆。

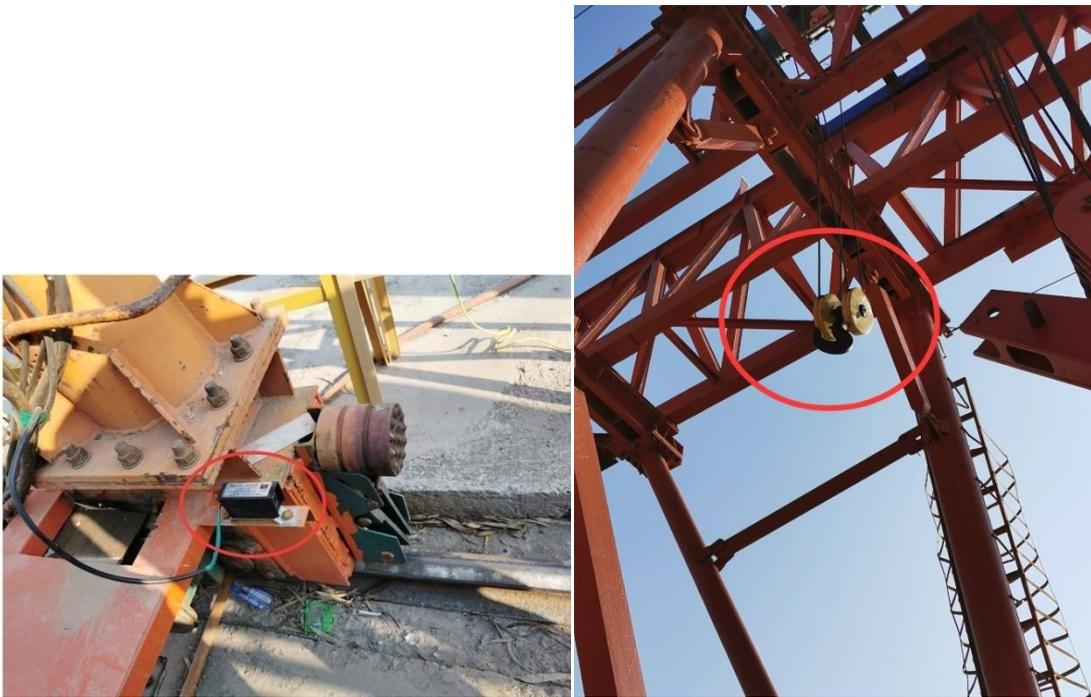
图 1-1

1. 2#T 梁预制场特种设备安全管理工作不到位，一是场内一台门式起重机行程限位装置损坏；二是 一台门式起重机吊钩无防脱钩装置，不符合《中华人民共和国特种设备安全法》（中华人民共和国主席令〔2013〕第 4 号）第三十七条有关要求相关要求。（见图 1-1）

整改建议：加强特种设备安全管理，严格执行《中华人民共和国特种设备安全法》第三十七条有关要求，设置有效的行程限位装置、吊钩防脱钩装置。

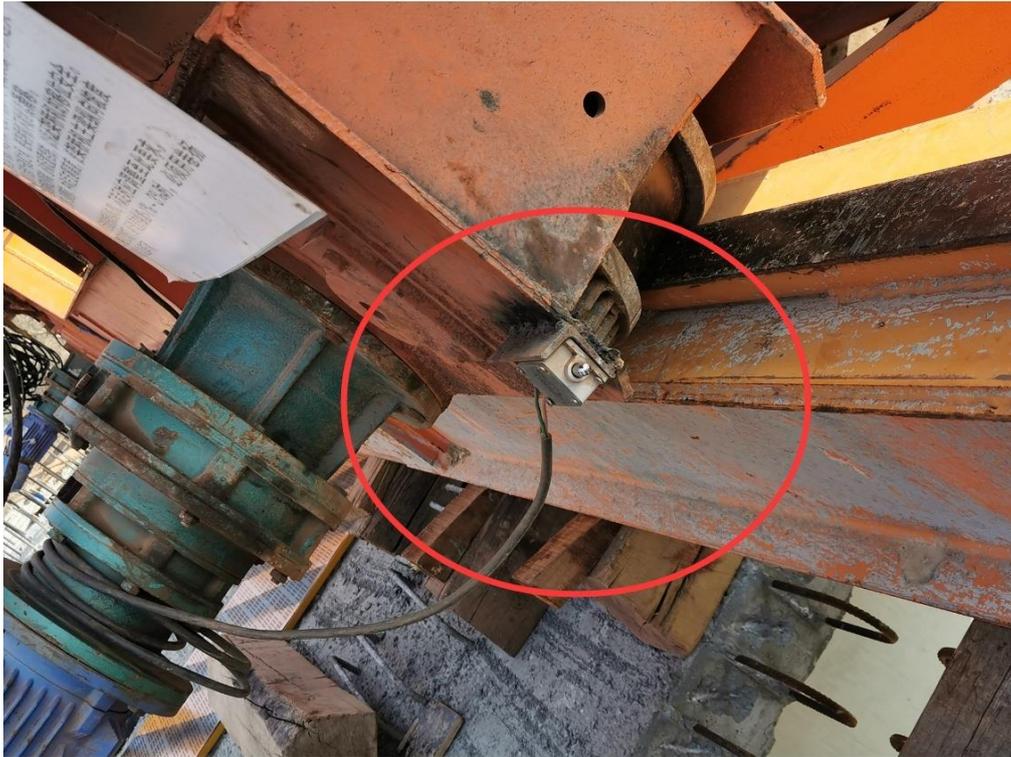
图 1-2

2. 石头河特大桥特种设备安全管理工作不到位，架桥机中横梁行程限位装置失效，未设置触碰挡块，不符合《中华人民共和国特种设备安全法》（中华人民共和国主席令〔2013〕第 4 号）第三十七条有关要求相关要求。（见图 1-2）

整改建议：加强特种设备安全管理，严格执行《中华人民共和国特种设备安全法》第三十七条有关要求，设置有效的行程限位装置。

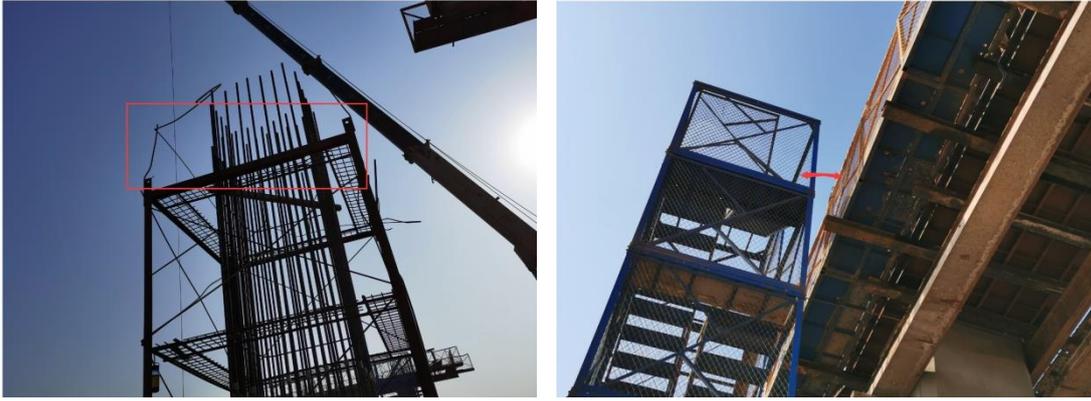
图 1-3

3. 石头河特大桥桥梁墩柱施工高处作业人员上下通道和临边防护设置不规范，反映在**一是**右幅 27 号墩墩柱钢筋安装施工作业平台临边防护设置不规范，采用钢筋设置防护栏杆且未闭合，未设置防炫目安全网；**二是**右幅 27 号墩墩柱钢筋安装施工作业平台未设置人员上下作业爬梯；**三是**左右 27 号墩盖梁施工爬梯与作业平台之间未使用装配式廊桥安全通道，违反《云南省交通运输厅工程质量监督局关于切实加强公路建设项目桥梁工程高处作业安全管理的实施意见》（云交质监〔2020〕95 号）文第四条、第六条相关要求。（见图 1-3）

整改建议：加强防高处坠落管理，桥梁墩柱、系梁、盖梁施工应严格按照《云南省交通运输厅工程质量监督局关于切实加强公路建设项目桥梁工程高处作业安全管理的实施意见》（云交质监〔2020〕95 号）相关要求，**一是**完善高处作业临边临空安全防护设施的设置，防护栏杆、防落网必须按标准设置完好、牢固和有效；**二是**高处作业必须设置供作业人员上下的安全通道，满铺作业平台，施工爬梯与作业平台之间应按要求设置装配式廊桥安全通道。

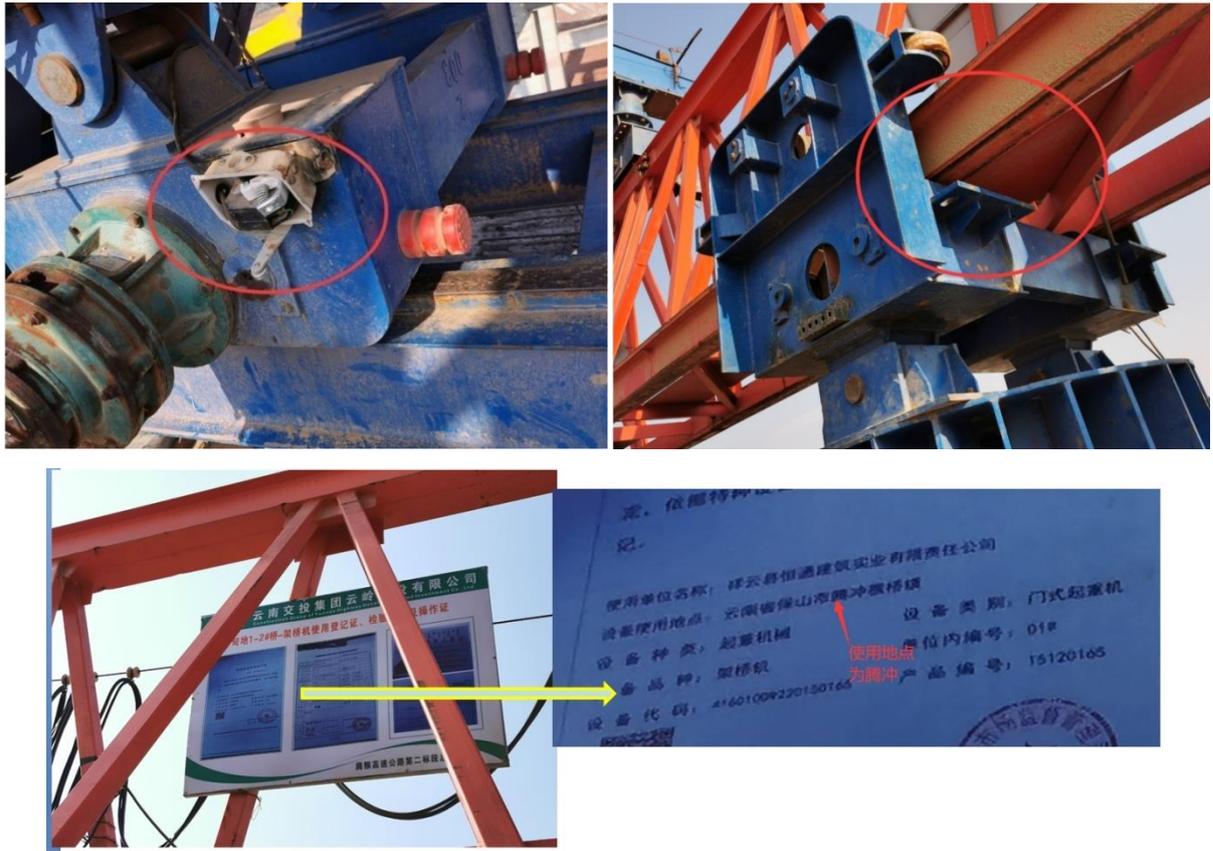
图 1-4

4. 牟定南立交主线 2 号桥特种设备安全管理工作不到位，反映在**一是**架桥机中横梁行程限位装置损坏；**二是**架桥机中横梁与右侧纵梁之间未连接骑马螺栓，以上问题不符合《中华人民共和国特种设备安全法》（中华人民共和国主席令〔2013〕第 4 号）第三十七条有关要求相关要求；**三是**目前已完成 T 梁架设 3 跨，但架桥机未完善检验和登记使用手续，符合交通运输部办公厅关于开展“坚守公路水运质量安全红线”专项行动的通知》（交办安监〔2019〕80 号文）**第 2 类红线问题“严重违反安全质量法律法规和强制性标准的行为”第 6 条相关特征。**（见图 1-4）

整改建议：加强特种设备安全管理，严格执行《中华人民共和国特种设备安全法》相关要求，**一是在**未完善牟定南立交主线 2 号桥架桥机检验和登记使用手续前不得进行 T 梁架设施工；**二是**强化特种设备管理，做好设备的检测、维修和保养，确保各种安全装置、限位装置有效可靠。

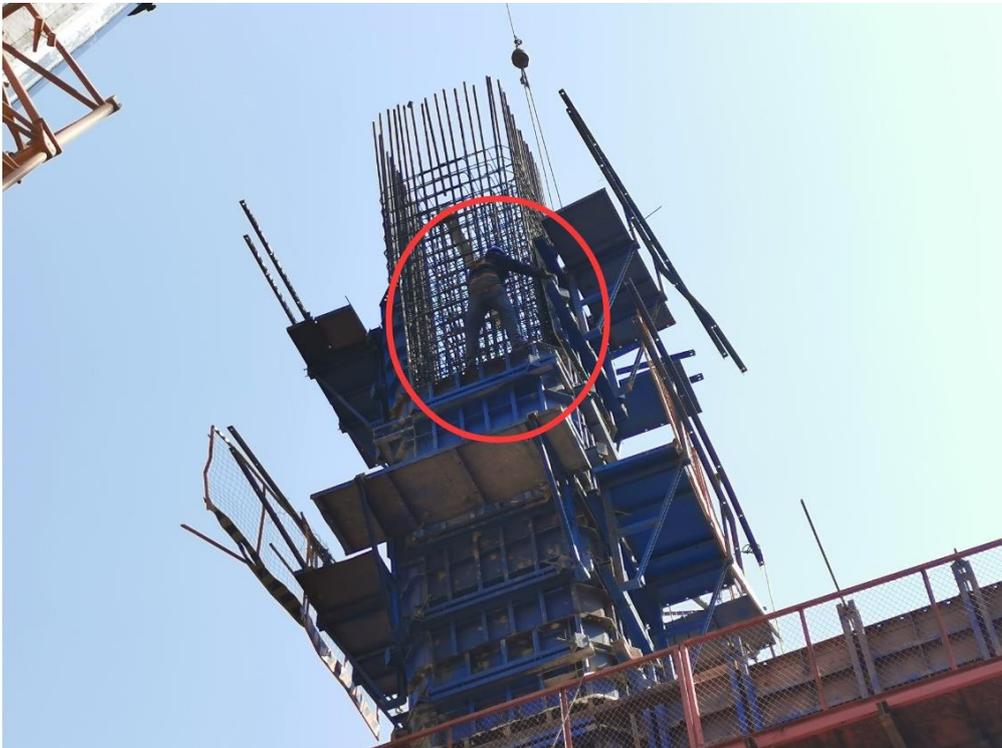
图 1-1

1. 石河 1 号桥高处作业人员个体防护管理不到位，右幅 2 号墩墩柱模板安装作业人员未系安全带，不符合《云南省交通运输厅工程质量监督局关于切实加强公路建设项目桥梁工程高处作业安全管理的实施意见》（云交质监〔2020〕95 号）文第二条相关要求。（见图 1-1）

整改建议：加强作业人员安全教育培训工作，强化作业人员安全意识，杜绝习惯性违章，按规定佩戴个体防护用品。

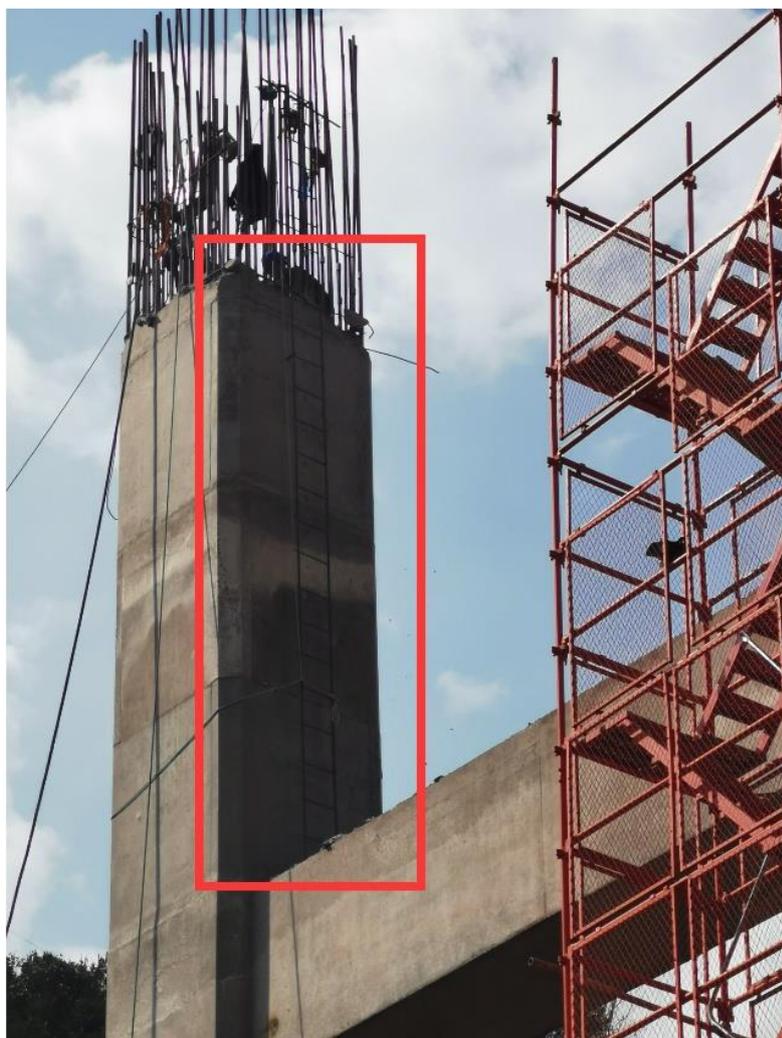
图 1-2

2. 石河 1 号桥右幅 3 号墩左侧墩柱拆除高处作业安全爬梯设置不规范，采用附着墩身钢筋焊接直梯，未设置扶手，不符合《云南省交通运输厅工程质量监督局关于切实加强公路建设项目桥梁工程高处作业安全管理的实施意见》（云交质监〔2020〕95 号）文第六条“墩高 5m 以上的人员上下通道必须设置标准化爬梯及梯笼”的相关要求。（见图 1-2）

通运输厅工程质量监督局关于切实加强公路建设项目桥梁工程高处作业安全管理的实施意见》（云交质监[2020]95号）相关要求，一是完善高处作业临边临空安全防护设施的设置，防护栏杆、防落网必须按标准设置完好、牢固和有效；二是高处作业必须设置供作业人员上下的安全通道，满铺作业平台，施工爬梯与作业平台之间应按要求设置装配式廊桥安全通道。

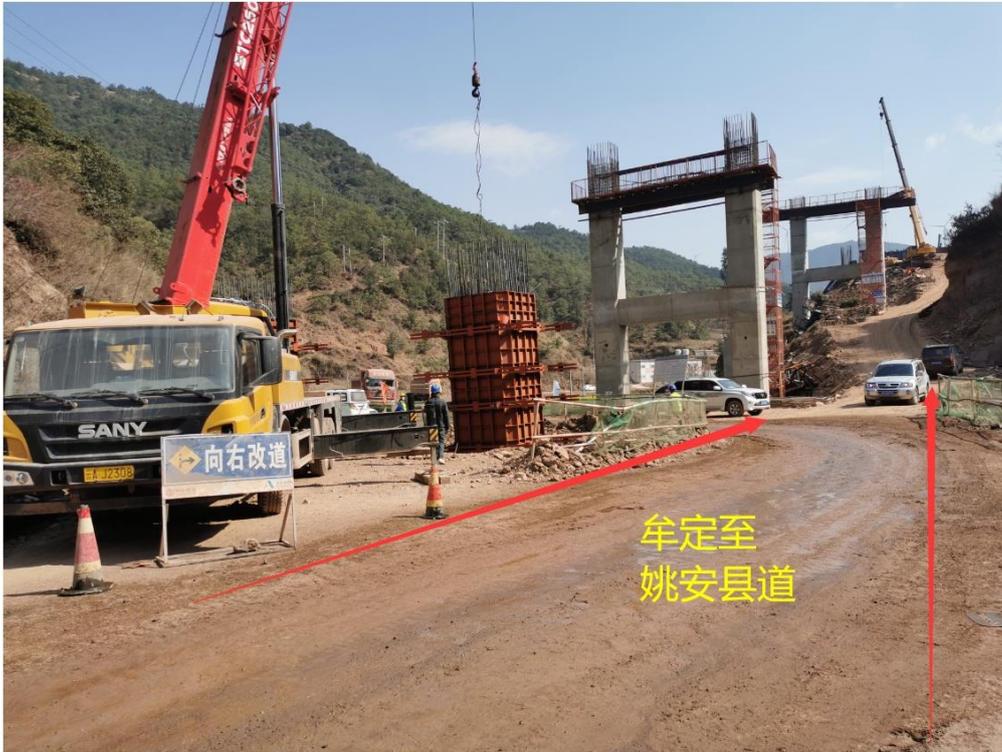
图 1-3

3. 石河 1 号桥右幅 7 号墩、8 号墩紧临牟定至姚安县道，未搭设安全通道，墩柱及后续施工中起重伤害及行车安全风险较大，不符合《云南省交通运输厅工程质量监督局关于切实加强公路建设项目桥梁工程高处作业安全管理的实施意见》（云交质监〔2020〕95 号）文第十条相关要求。（见图 1-3）

整改建议：要求完善保通方案，增设安全防护设施和安全警示标志，配置安全保通人员，在后期上部结构施工前搭设安全通道。

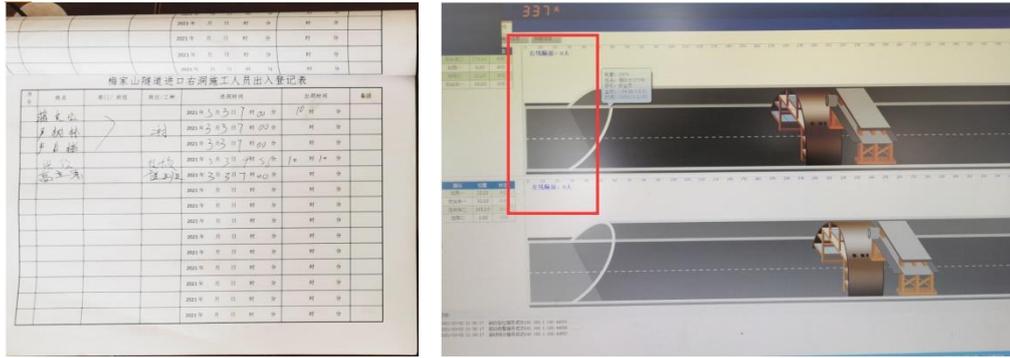
图 1-4

4. 梅家山隧道进口端隧道施工“安全五大系统”运行不稳定，反映在一是人员定位系统无法有效运行，右幅人员进出登记记录 5 人、洞内作业人员为 5 人，但人员定位系统显示人数为 0 人；二是部分视频监控损坏，无法准确反映隧道内施工作业情况，违反《公路工程施工安全技术规范》（JTG F90-2015）第 9.1.5 条和《交通运输部关于印发公路水运工程平安工地建设管理办法的通知》（交安监发〔2018〕43 号）文附表 3.2 中第 5 项隧道工程的相关要求。（见图 1-4）

整改建议：严格按《公路工程施工安全技术规范》（JTG F90-2015）第 9.1.5 条和《交通运输部关于印发公路水运工程平安工地建设管理办法的通知》（交安监发〔2018〕43 号）文相关要求完善隧道“安全五大系统”并确保运行有效，严格执行人员进洞登记制度和门禁制度。

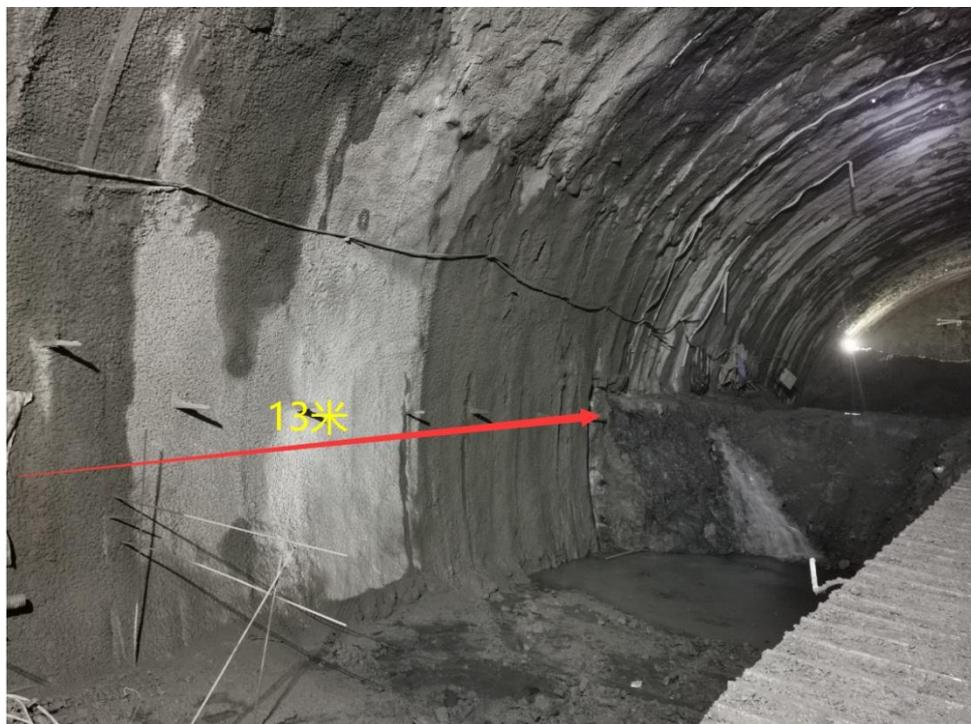
图 1-5

5. 梅家山隧道进口端右幅仰拱施工开挖循环进尺控制不严格，仰拱已开挖落底 13m 未及时封闭成环。违反《公路工程施工安全技术规范》和《云南省交通运输厅关于切实加强公路隧道施工标准化管理的通知》（云交基建[2018]96 号）相关规定。（见图 1-5）

整改建议：严格落实《云南省交通运输厅关于切实加强公路隧道施工标准化管理的通知》（云交基建[2018]96 号）针对施工安全步距、各台阶及仰拱施工开挖循环进尺相关要求。

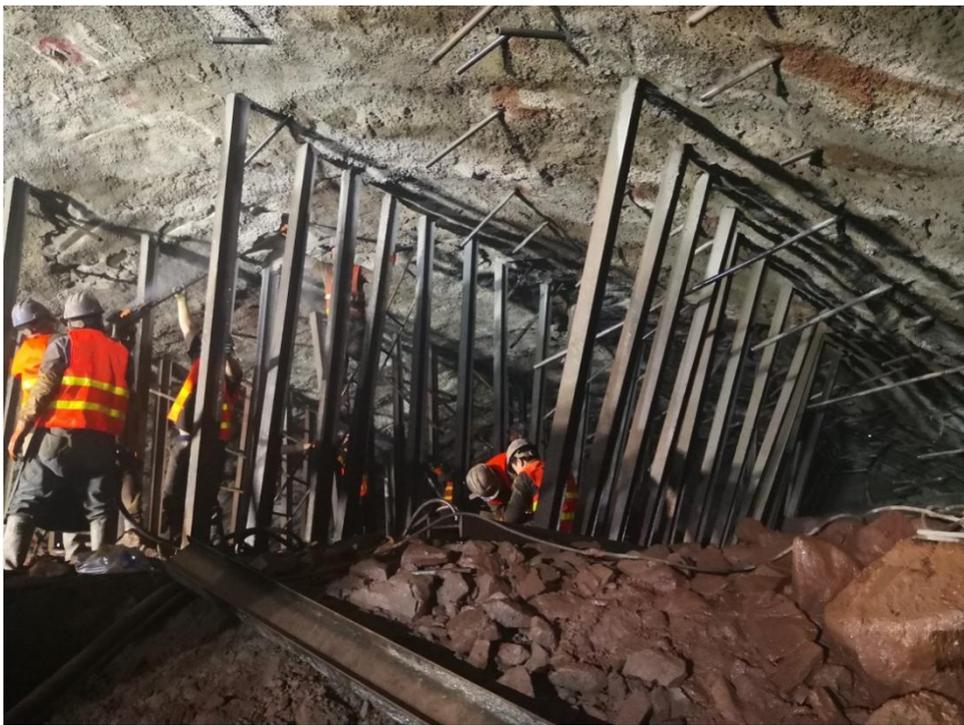
图 1-6

一是官屯隧道进口端左幅 ZK198+669 ~ 684 段拱部于 2 月 25 日塌方，目前上台阶进行了洞渣反压回填，拱部设置了临时支撑，正进行注浆加固处理，二衬与仰拱之间拱部初期支护混凝土开裂掉块，隧道施工坍塌风险较高；

6. 官屯隧道进口端左幅 ZK198+669-684 段拱部于 2 月 25 日塌方，目前上台阶进行了洞渣反压回填，拱部设置了临时支撑，正进行注浆加固处理，二衬与仰拱之间拱部初期支护混凝土开裂掉块，隧道施工坍塌风险较高。（见图 1-6）

整改建议：要求一是建设单位组织设计、监理、施工、检测等相关单位，制定切实可行的处置措施；二是要求建设单位组织监理单位对施工单位编制的坍塌应急预案编制、论证、审批、报备等进行再审查，并组织施工单位针对性的开展隧道坍塌事故应急演练工作，严防隧道施工坍塌事故的发生。

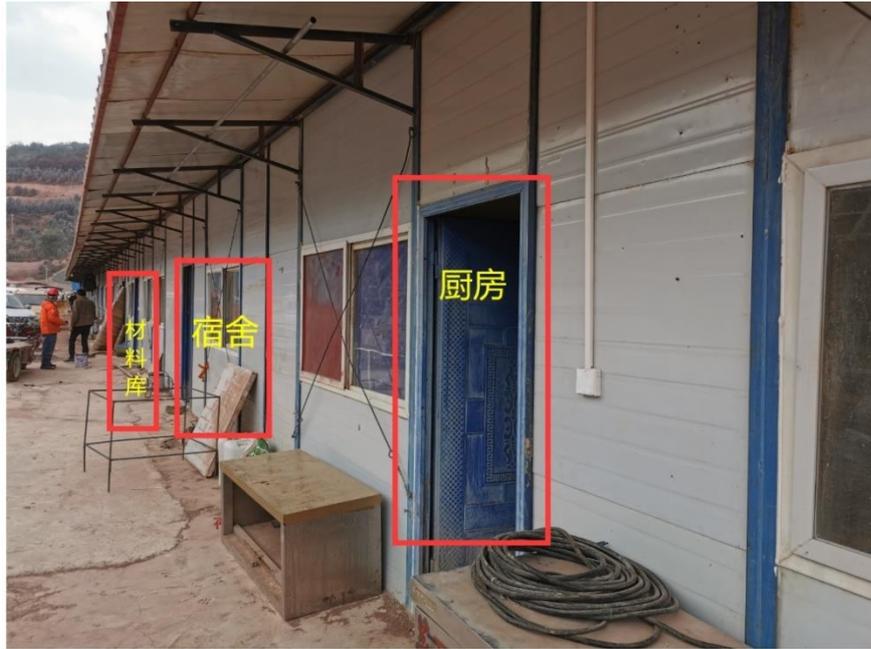
图 1-7

(见图 1-7)

整改建议：加强现场驻地安全管理标准化建设，严格落实《云南省公路工程从业队伍职工驻地安全管理规定（试行）》第八条和《公路工程建设现场安全管理标准化指南》相关要求，加强驻地安全管理标准化水平。

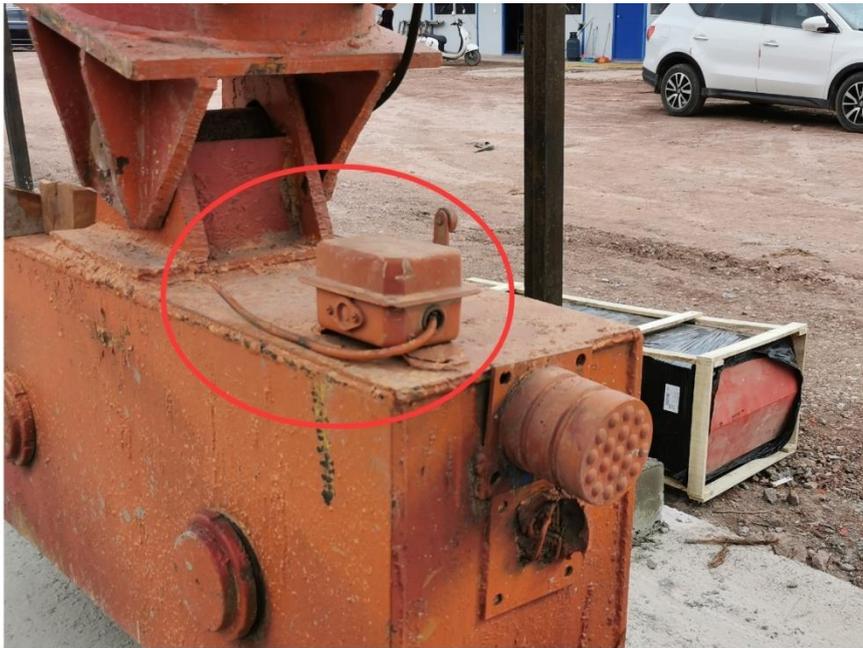
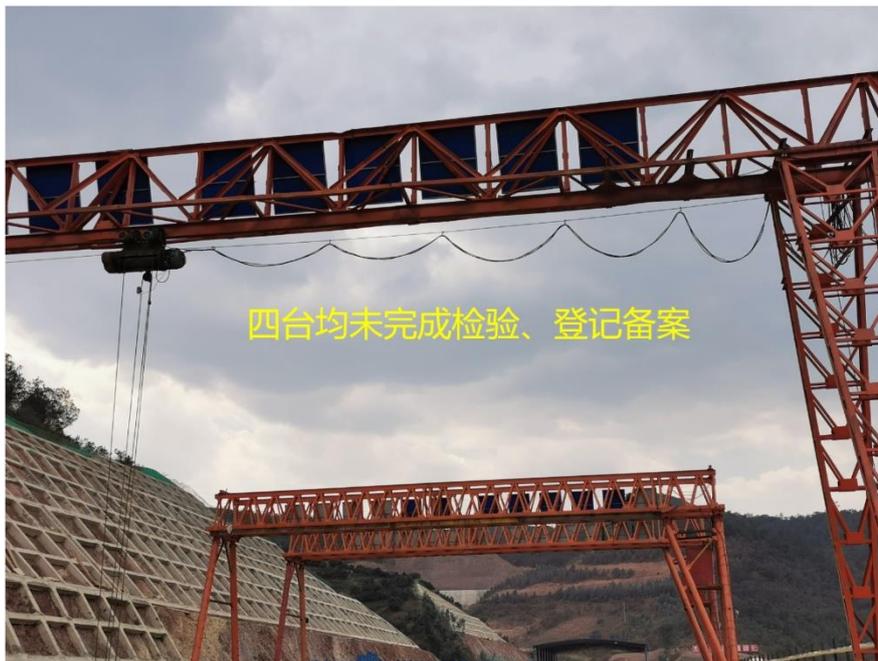
图 1-8

8.6 号预制场特种设备安全管理工作不到位，反映在一是场内一台门式起重机感应式行程限位器失效，不符合《中华人民共和国特种设备安全法》第三十七条相关要求；二是场内已投入使用的四台门式起重机未完成检验、使用登记手续；符合交通运输部办公厅关于开展“坚守公路水运质量安全红线”专项行动的通知》（交办安监（2019）80 号文）第 2 类红线问题“严重违反安全质量法律法规和强制性标准的行为”第 6 条相关特征。（见图 1-8）

整改建议：严格执行《中华人民共和国特种设备安全法》相关要求，一是在未完成 ZCB3-TJ3-1 工区（河南省路桥建设集团有限公司）6 号预制场四台门式起重机检验和登记使用手续前不得进行 T 梁预制施工；二是强化特种设备管理，做好设备的检测、维修和保养，确保各种安全装置、

限位装置有效可靠。

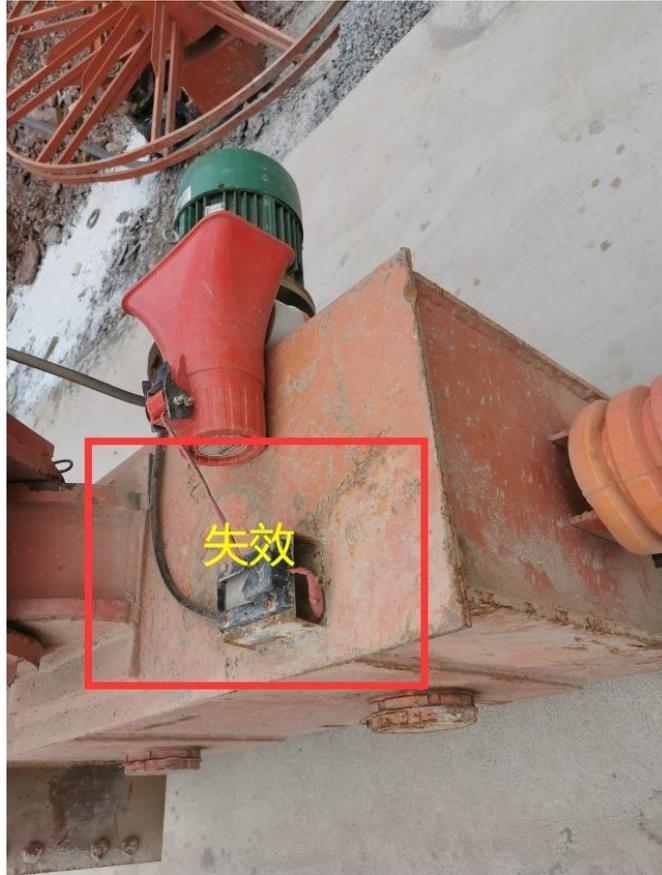
图 1-10

10.4号预制梁场特种设备安全管理工作不到位，反映在场内一台门式起重机感应式行程限位器失效，不符合《中华人民共和国特种设备安全法》第三十七条相关要求。（见图1-10）

整改建议：加强特种设备安全管理，严格执行《中华人民共和国特种设备安全法》第三十七条有关要求，设置有效的行程限位装置。

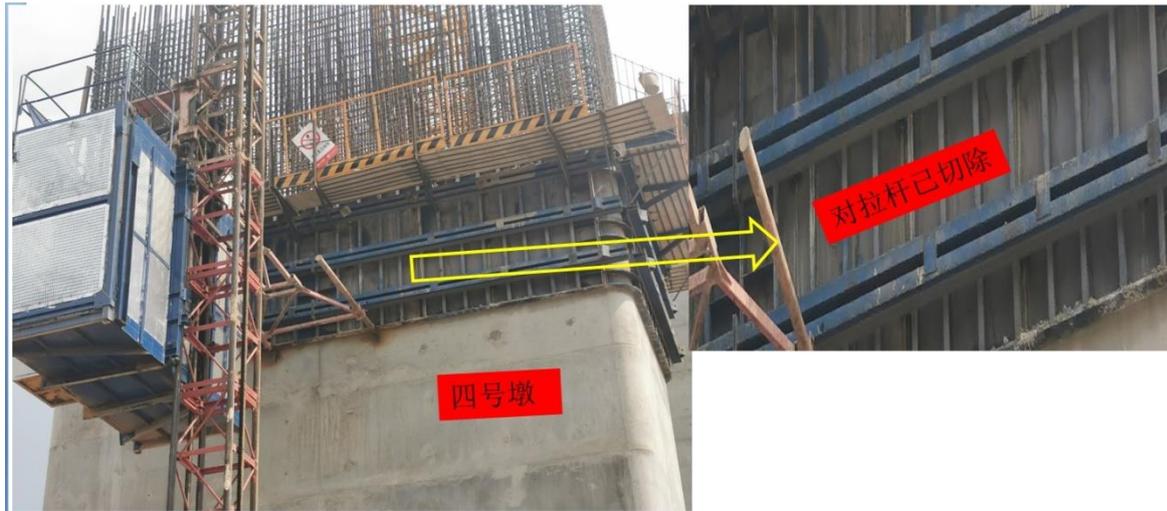
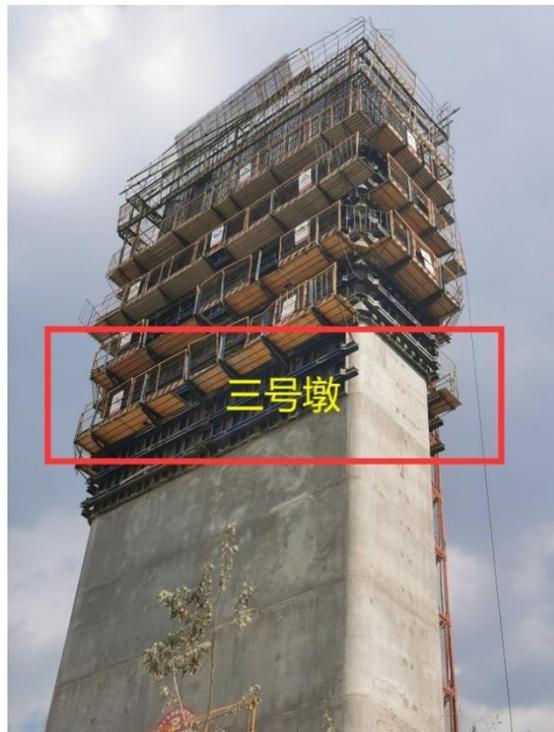
图 1-11

11. 右所冲 1 号大桥左幅 3 号、4 号、5 号墩柱施工不符合已批复的专项施工方案要求，反映在一是 5 号墩在浇筑段混凝土强度达到龄期前、4 号墩未完成浇筑段模板安装前两墩柱锚固段模板下层对拉杆已被拆除，存在较大安全隐患；二是 3 号墩已完成施工段混凝土浇筑，但锚固段下方悬吊一层模板，改变模板受力，存在较大安全隐患。（见图 1-11）

整改建议：要求强化红线意识、底线思维，严格按已批复的高墩柱专项施工方案开展墩柱模板施工。

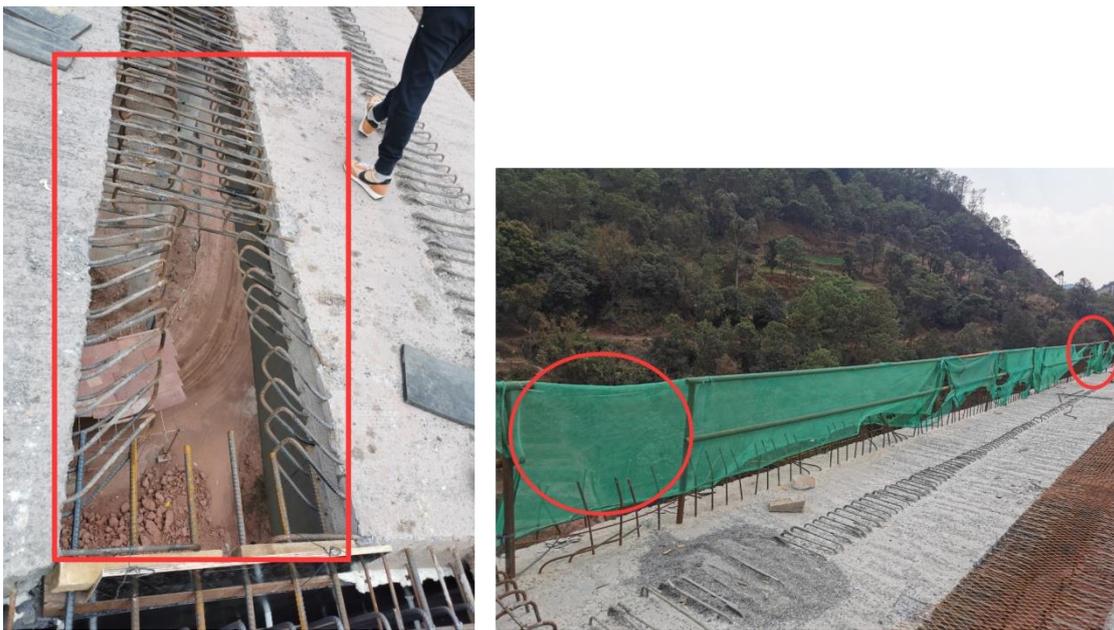
图 1-1

1. 凹则力 2 号桥高处作业安全防护施作不及时，反映在一是第 20 跨下方为施工便道，局部湿接缝未及时设置防掉物和坠落措施；二是第 18 跨 T 梁安装后未及时施作桥面临边防护措施，不符合《云南省交通运输厅工程质量监督局关于切实加强公路建设项目桥梁工程高处作业安全管理的实施意见》（云交质监[2020]95 号）第四条的相关要求。（见图 1-1）

整改建议：要求严格按照《云南省交通运输厅工程质量监督局关于切实加强公路建设项目桥梁工程高处作业安全管理的实施意见》（云交质监[2020]95 号）相关要求提升桥梁工程高处作业安全防护能力，完善桥面临边、湿接缝防护设施。

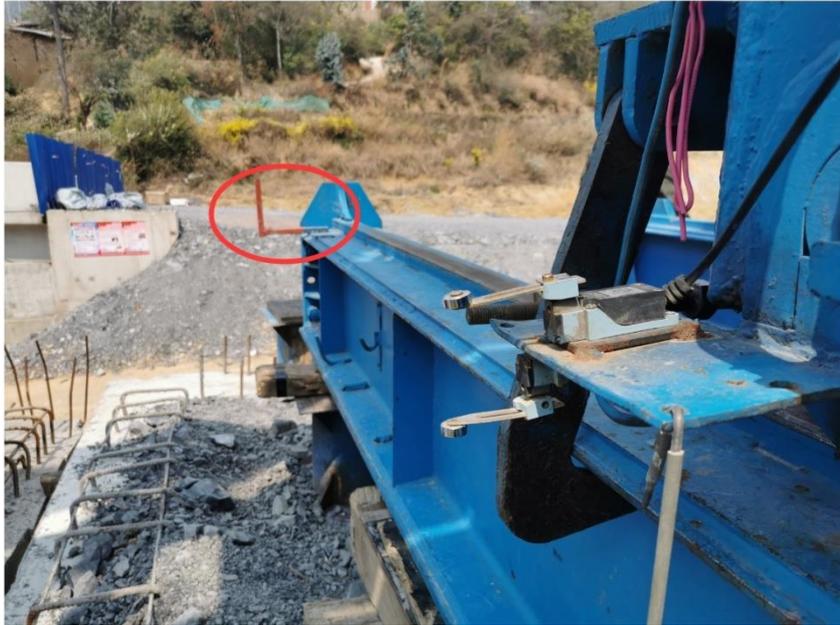
图 1-2

2. 特种设备安全管理工作不到位，反映在仙人 2 号桥左幅架桥机中支腿触碰式行程限位器碰尺设置距离不足，限位器无法有效运行，不符合《中华人民共和国特种设备安全法》第三十七条有关规定。（见图 1-2）

整改建议：加强特种设备安全管理，严格执行《中华人民共和国特种设备安全法》相关要求，强化特种设备管理，做好设备的检测、维修和保养，确保各种安全装置、限位装置有效可靠。

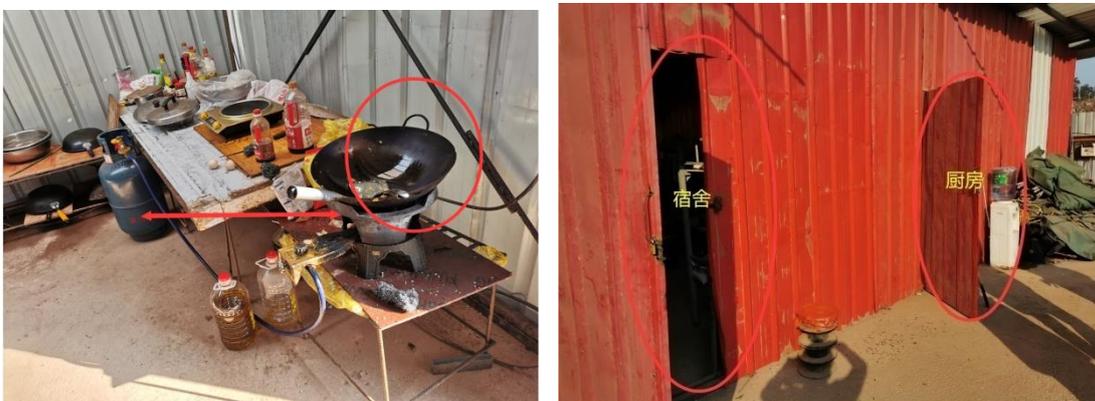
图 1-4

4. 楚雄枢纽互通立交桥民工驻地消防安全管理工作不到位，反映在厨房液化气罐与燃气灶中间未设置隔离设施，罐体与液化气灶距离小于 1.5m，不符合生活区、生产区设置以及驻地防火防爆相关要求。（见图 1-4）

整改建议：加强现场驻地安全管理标准化建设，严格落实《云南省公路工程从业队伍职工驻地安全管理规定（试行）》第八条和《公路工程建设现场安全管理标准化指南》相关要求，加强驻地安全管理标准化水平，加强驻地消防安全管理，严防火灾事故发生。

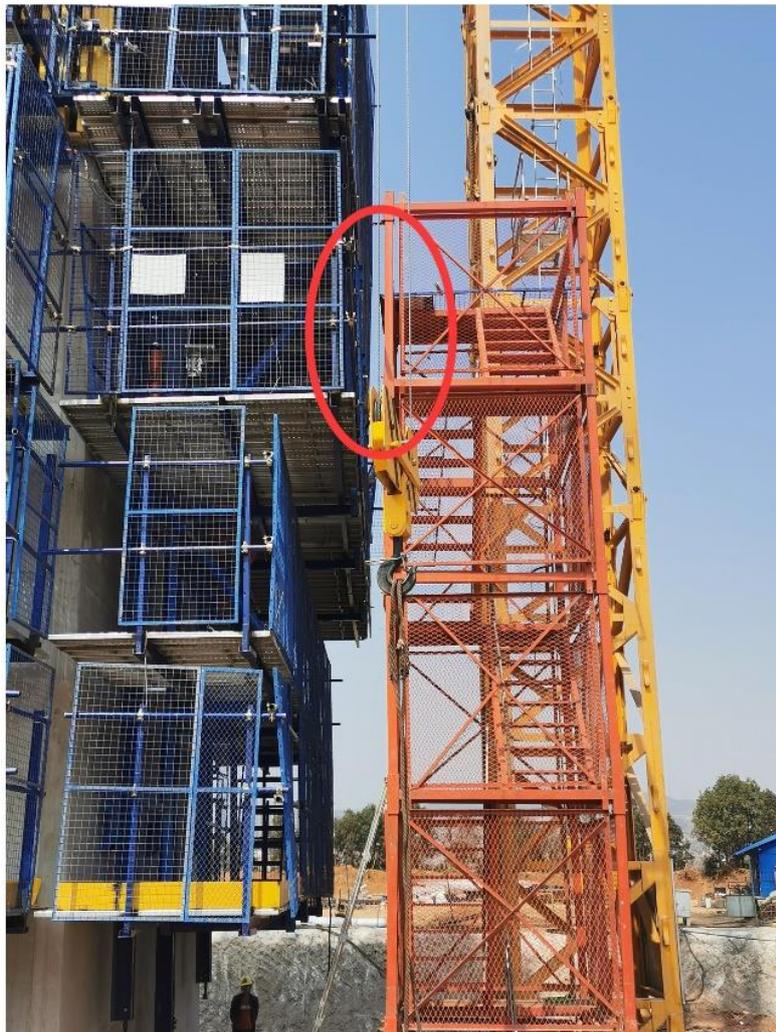
图 1-2

2. 江底河特大桥（大姚岸）左幅 8 号墩墩柱施工安全爬梯与作业平台之间未使用装配式廊桥安全通道，不符合《云南省交通运输厅工程质量监督局关于切实加强公路建设项目桥梁工程

整改建议：桥梁墩柱、系梁、盖梁施工应严格按照《云南省交通运输厅工程质量监督局关于切实加强公路建设项目桥梁工程高处作业安全管理的实施意见》（云交质监〔2020〕95号）相关要求，高处作业必须设置供作业人员上下的安全通道，满铺作业平台，施工爬梯与作业平台之间应按要求设置装配式廊桥安全通道。

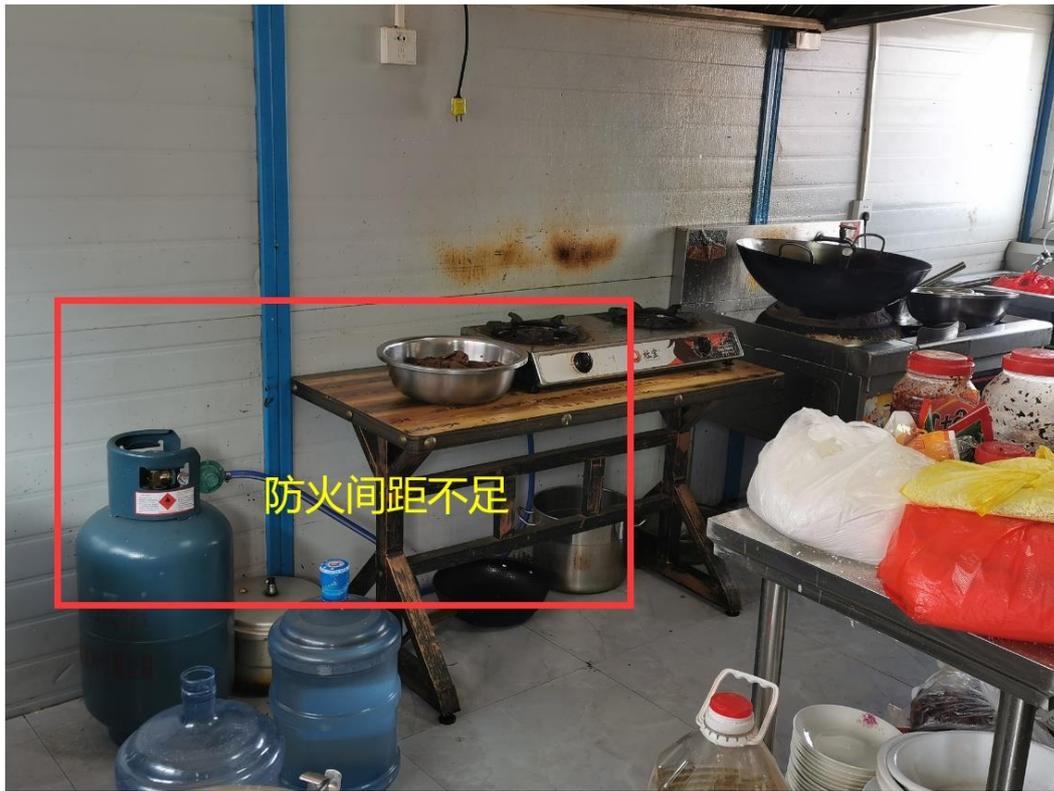
图 1-3

3. 江底河特大桥（大姚岸）民工驻地消防安全管理工作不到位，反映在一是厨房液化气罐与燃气灶中间未设置隔离设施，罐体与液化气灶距离小于 1.5m，不符合《交通运输部关于印发公路水运工程平安工地建设管理办法的通知》（交安监发〔2018〕43号）文关于生活区、生产区

整改建议：强化场站、驻地安全管理标准化建设，严格落实《云南省公路工程从业队伍职工驻地安全管理规定（试行）》第八条和《公路工程建设现场安全管理标准化指南》相关要求，提高场站、驻地安全管理标准化水平。

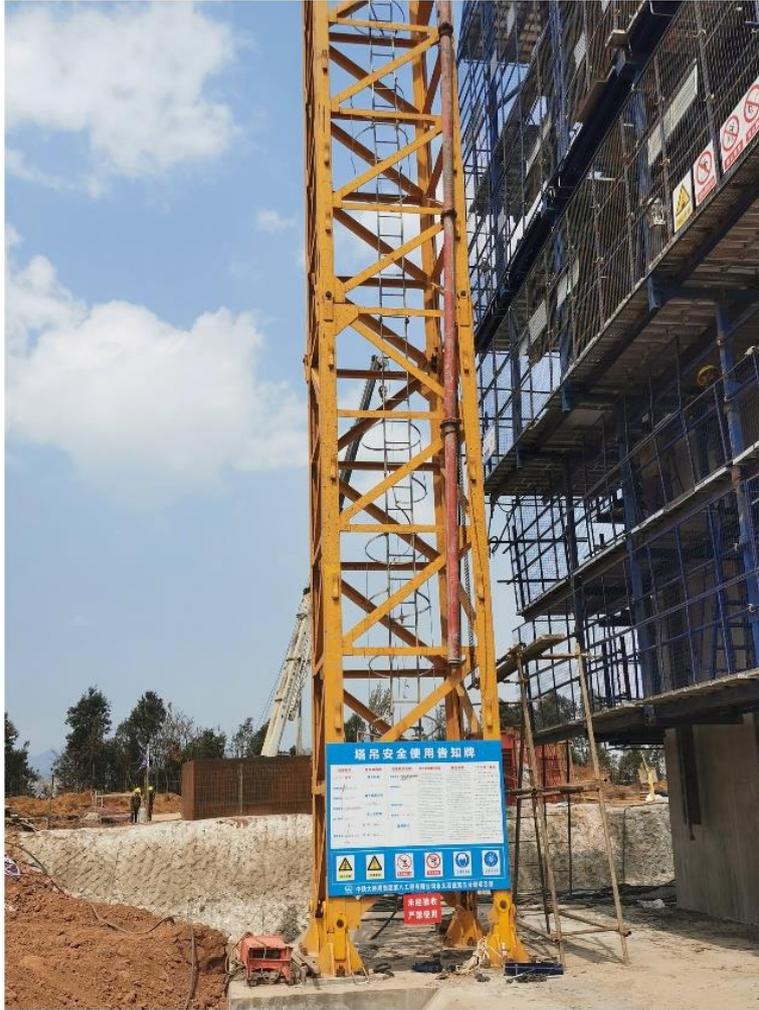
图 1-4

4. 江底河特大桥（大姚岸）特种设备安全管理工作不到位，左右幅 8 号墩两台塔吊已投入使用，但未完善检验、使用登记手续；符合交通运输部办公厅关于开展“坚守公路水运质量安全红线”专项行动的通知》（交办安监（2019）80 号文）第 2 类红线问题“严重违反安全质量法律法规和强制性标准的行为”第 6 条相关特征。（见图 1-4）

整改建议：加强特种设备安全管理，严格执行《中华人民共和国特种设备安全法》相关要求，一是在未完成土建 5 分部 8 号墩两台塔吊检验和登记使用手续前不得投入使用；二是强化特种设备管理，做好设备的检测、维修和保养，确保各种安全装置、限位装置有效可靠。

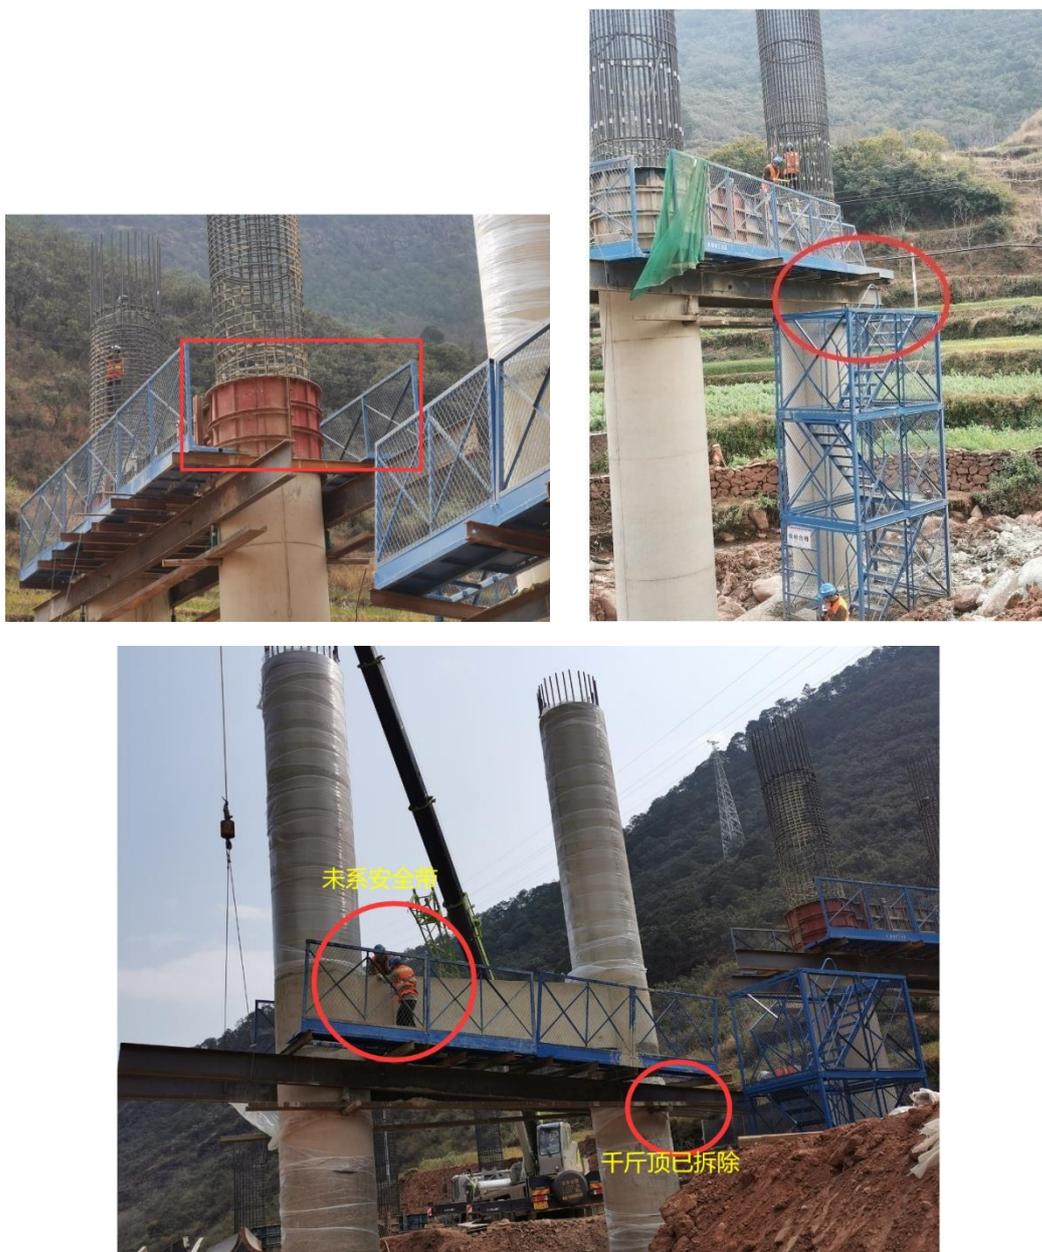
图 1-6

6. 老梅树特大桥桥梁墩柱施工高处作业人员上下通道和临边防护设置不规范，反映在**一是**左幅 43 号墩柱施工安全爬梯未接至作业面；**二是**左幅 44 号墩柱施工安全爬梯与作业平台之间未使用装配式廊桥安全通道；**三是**左幅 35 号、44 号墩系梁施工作业平台端头未设置临边防护；**四是**右幅 35 号墩系梁拆模顺序不合理，未拆除上端作业平台前就拆除液压千斤顶，施工现场工人正在切除对拉杆。不符合《云南省交通运输厅工程质量监督局关于切实加强公路建设项目桥梁工程高处作业安全管理的实施意见》（云交质监〔2020〕95 号）文第六条相关要求。（见图 1-6）

通运输厅工程质量监督局关于切实加强公路建设项目桥梁工程高处作业安全管理的实施意见》

（云交质监[2020]95号）相关要求，一是完善高处作业临边临空安全防护设施的设置，防护栏杆、防落网必须按标准设置完好、牢固和有效；二是高处作业必须设置供作业人员上下的安全通道，满铺作业平台，施工爬梯与作业平台之间应按要求设置装配式廊桥安全通道。

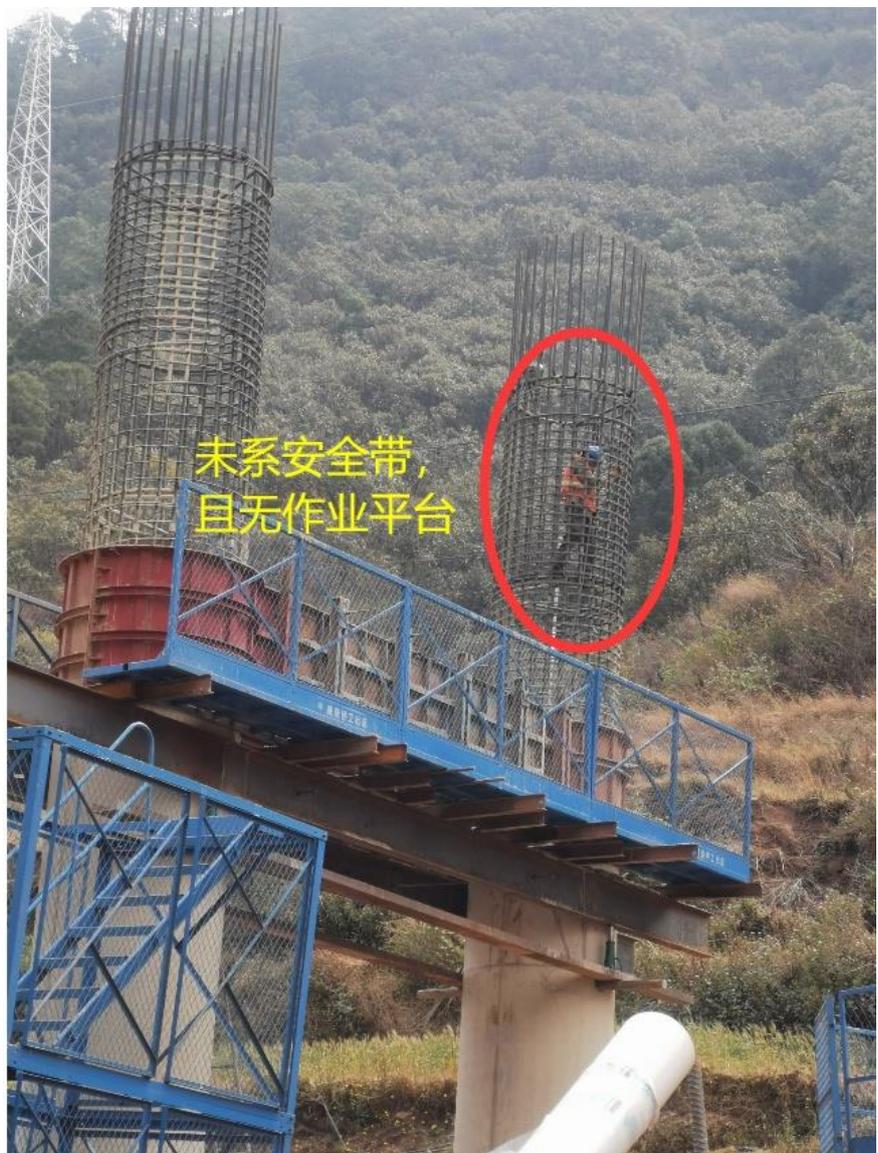
图 1-7

7. 老梅树特大桥左幅 35 号墩左侧墩柱钢筋施工未搭设作业平台，不符合《云南省交通运输

厅工程质量监督局关于切实加强公路建设项目桥梁工程高处作业安全管理的实施意见》（云交质监〔2020〕95号）文第四条相关要求。（见图 1-7）

整改建议：桥梁墩柱、系梁、盖梁施工应严格按照《云南省交通运输厅工程质量监督局关于切实加强公路建设项目桥梁工程高处作业安全管理的实施意见》（云交质监〔2020〕95号）相关要求，高处作业必须设置供作业人员上下的安全通道，满铺作业平台，施工爬梯与作业平台之间应按要求设置装配式廊桥安全通道。
