云南省交通运输厅安委办 2021 年第一季度公路
建设及路网管理领域复工复产安全生产和
防灾减灾、消防安全明查暗访

工作报告

云南省公路科学技术研究院

2021 年 3 月

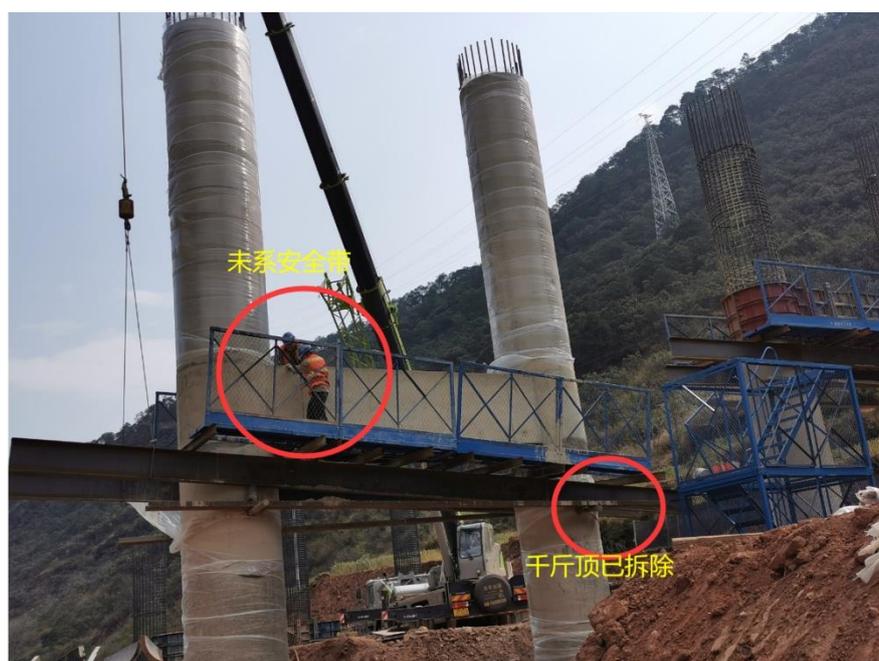
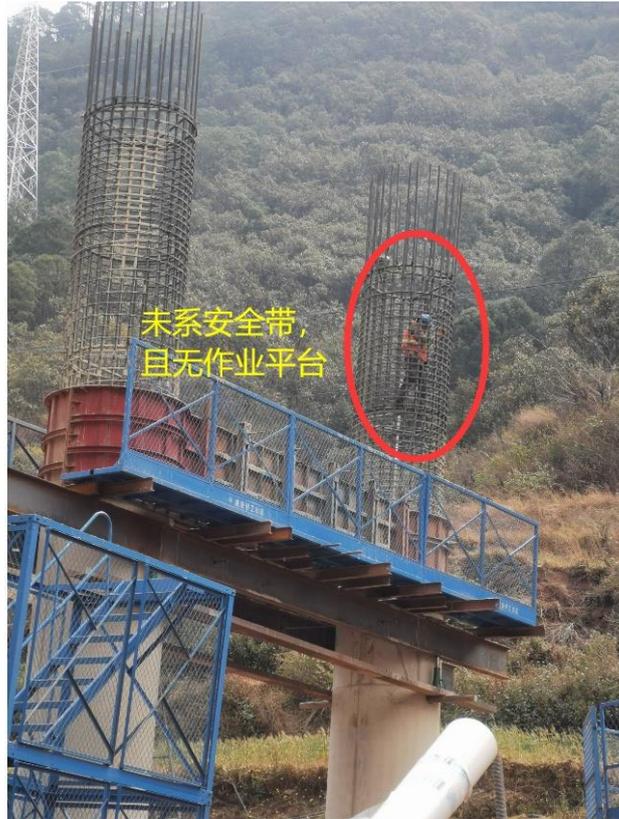
图 1-8

8. 老梅树特大桥高处作业人员个体防护管理不到位，左幅 35 号墩墩柱一名钢筋施工作业人

员、右幅 35 号墩系梁两名施工高处作业人员未使用安全带，不符合《云南省交通运输厅工程质量监督局关于切实加强公路建设项目桥梁工程高处作业安全管理的实施意见》（云交质监〔2020〕95 号）文第二条相关要求。（见图 1-8）

整改建议：加强作业人员安全教育培训工作，强化作业人员安全意识，杜绝习惯性违章，按规定佩戴个体防护用品。

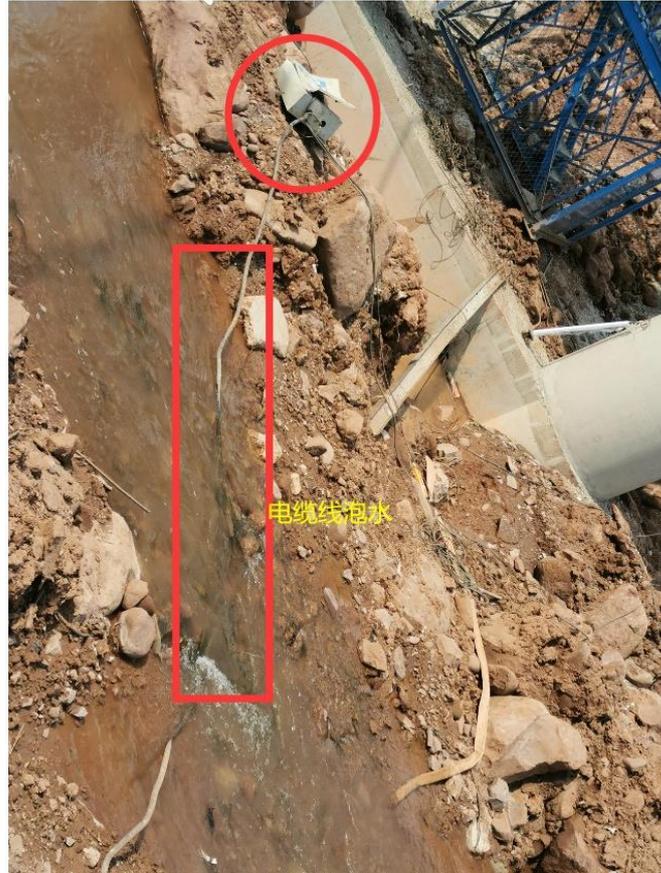
图 1-9

9. 老梅树特大桥桥梁施工临时用电管理不规范,左右幅 35#墩处一开关箱随意摆放在地面上,电缆线浸泡在河水中。不符合《公路工程建设现场安全管理标准化指南》和临时用电相关要求。

(见图 1-9)

整改建议:加强施工现场临时用电管理,避免发生触电、电气火灾、森林火灾等安全事故,严格按照“三相五线制”、“三级配电、两级保护”和“一机、一闸、一箱、一漏保”的要求进行布设。

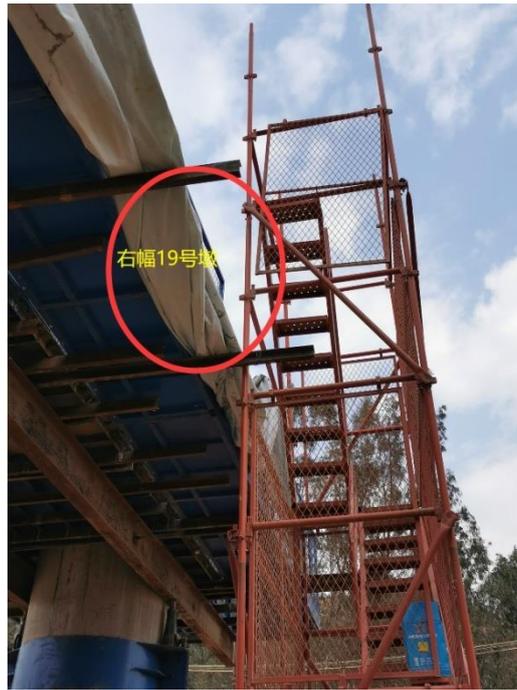
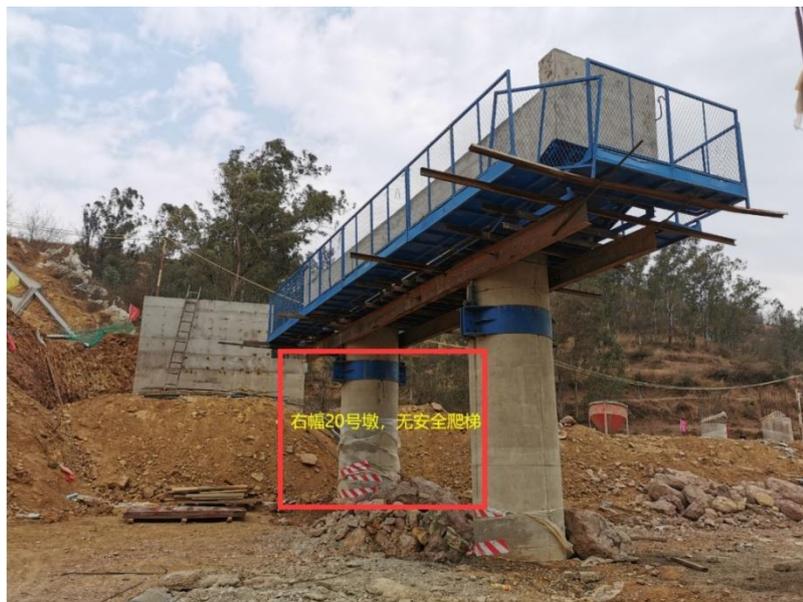
图 1-10

10. 大姚立交桥桥梁墩柱施工高处作业人员上下通道和临边防护设置不规范，反映在**一是**右幅 19 号墩柱施工安全爬梯与作业平台之间未使用装配式廊桥安全通道；**二是**右幅 20 号墩柱施工未设置安全爬梯。不符合《云南省交通运输厅工程质量监督局关于切实加强公路建设项目桥梁工程高处作业安全管理的实施意见》(云交质监〔2020〕95 号)文第六条相关要求。(见图 1-10)

整改建议：桥梁墩柱、系梁、盖梁施工应严格按照《云南省交通运输厅工程质量监督局关于切实加强公路建设项目桥梁工程高处作业安全管理的实施意见》(云交质监〔2020〕95 号)相关要求，高处作业必须设置供作业人员上下的安全通道，满铺作业平台，施工爬梯与作业平台之间应按要求设置装配式廊桥安全通道。

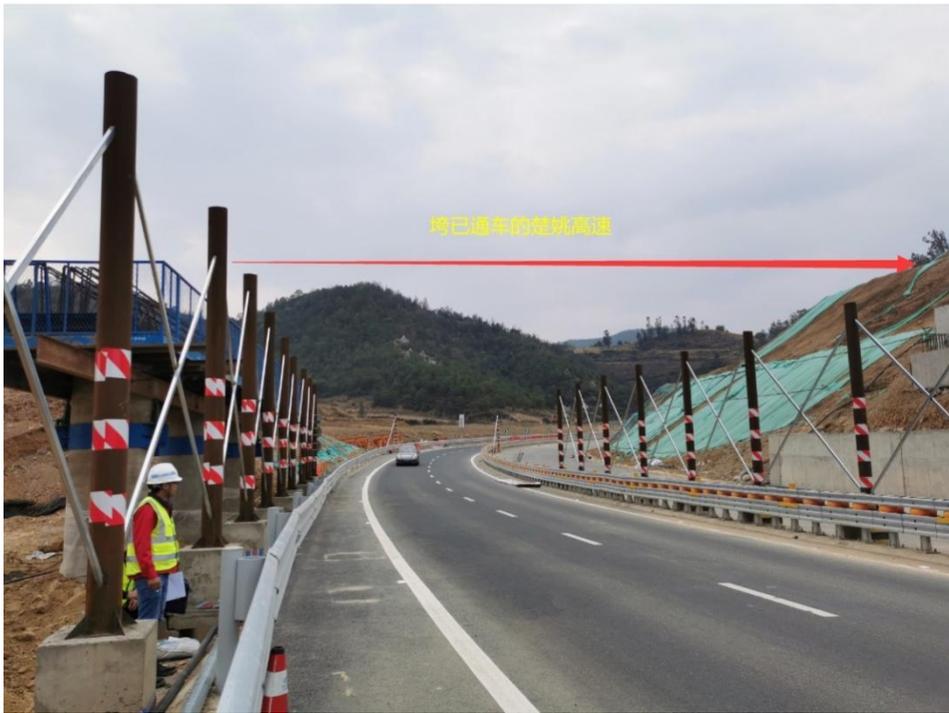
图 1-11

11. 大姚立交桥主线桥跨已通车 A 匝道施工安全保通方案未经审批, 未完善路政、交警、管养单位占道施工手续, 未设置其它安全防护措施, 违反《云南省交通运输厅工程质量监督局关于切实加强公路建设项目桥梁工程高处作业安全管理的实施意见》(云交质监〔2020〕95 号) 文第十条相关要求。(见图 1-11)

整改建议: 要求在未完善安全保通方案审查审批, 未完善路政、交警、管养单位占道施工

手续前，不得开展临近 A 匝道相关施工。

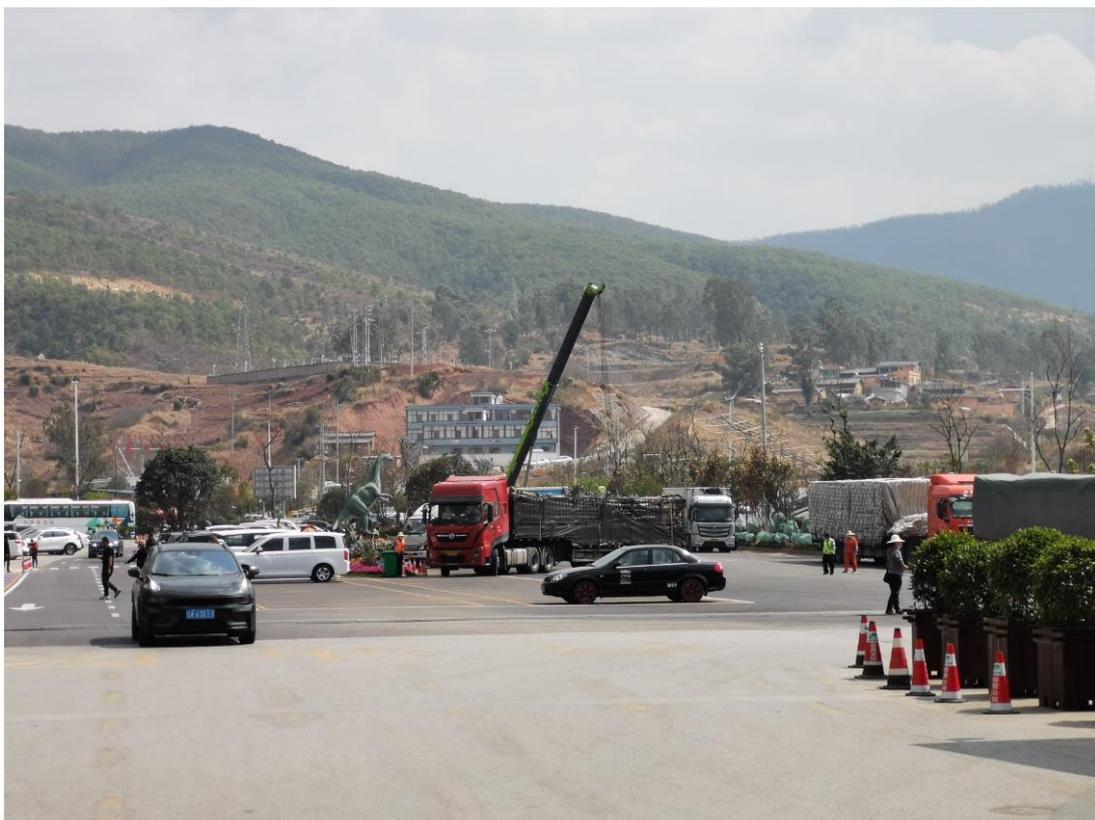
图 1-1

1. G56 杭瑞高速昆明至楚雄段恐龙山服务区未设置危化品车辆停放区。（见图 1-1）

整改建议：按要求设置危险品车辆专用停车区，并设置醒目的安全警示标志，设置负责场内车流、人流进出、车辆停放值班维护人员指挥车辆有序停放。

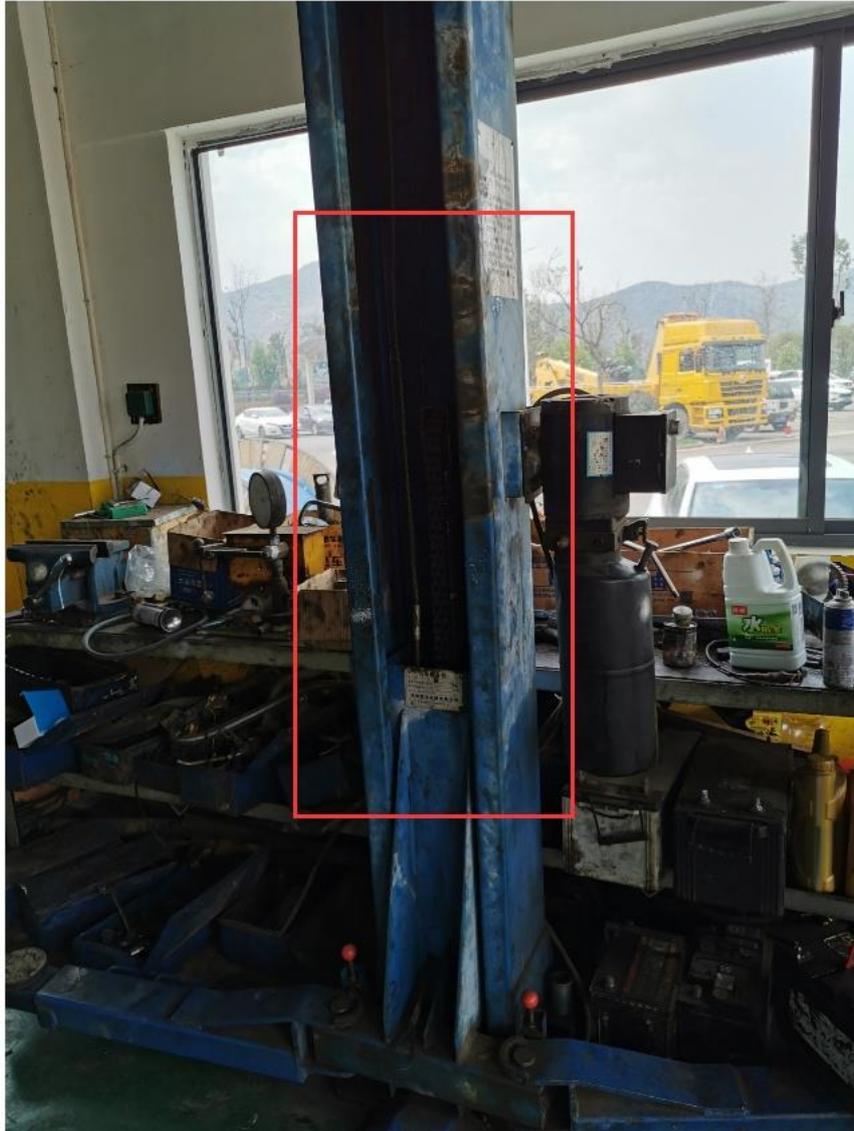
图 1-2

2. G56 杭瑞高速昆明至楚雄段恐龙山服务区汽车修理厂升降机未开展日常安全检查工作，未悬挂安全操作规程牌。（见图 1-2）

整改建议：加强服务区修理厂起重设备安全管理，做好检测、维修和保养以及日常检查工作，确保各种安全装置有效可靠，并在醒目位置悬挂设备安全操作规程牌。

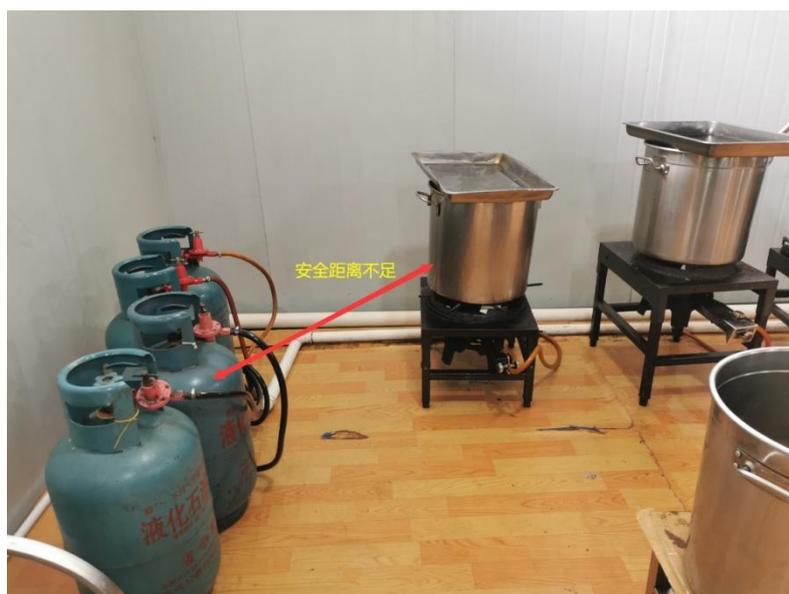
图 1-4

4. G56 杭瑞高速昆明至楚雄段恐龙山服务区厨房液化气罐与燃气灶中间未设置隔离设施, 罐体与液化气灶距离小于 1.5m, 不满足防火防爆要求。(见图 1-4)

整改建议: 加强服务区厨房消防管理, 液化气罐与灶之间设置隔离措施, 并确保罐体与明火之间距离大于 1.5m, 排除火灾隐患。

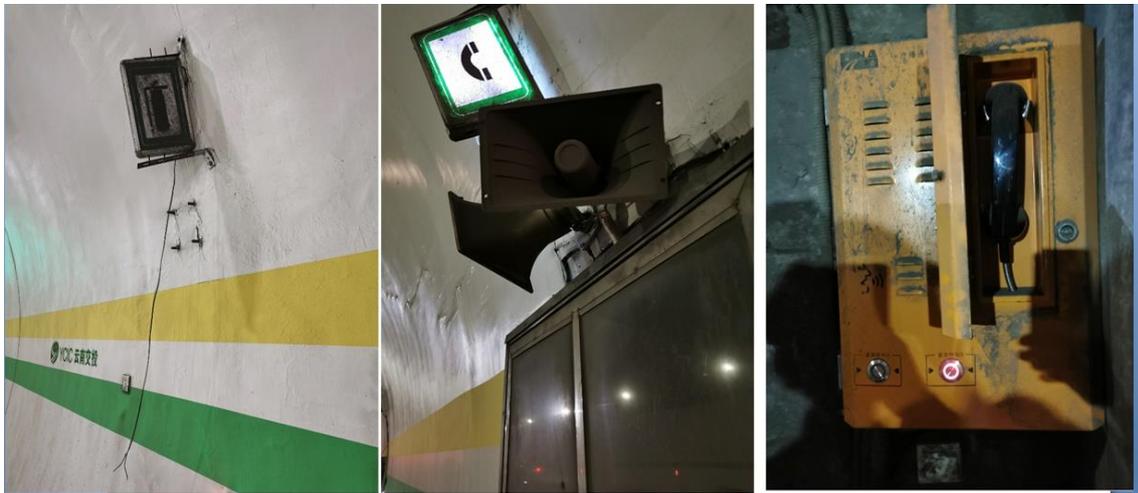
图 1-5

5. G56 杭瑞高速昆明至楚雄段大红田隧道上下线隧道内消防、应急电话及人行通道等指示器未接电源，广播系统失效，未接电源，无法传送中央控制室的有关信息或指令。（见图 1-5）

整改建议：要求强化隧道中央控制系统建设、保养和使用，确保隧道中央控制室、亮度检测器、能见度检测器、CO 检测器、风速风向检测器、车辆检测器、闭路电视监控系统、紧急电话及广播、车道标志、信息处理设施及监控软件等具备监视隧道运营状态、设备正常运转功能，满足隧道内交通监控、统一调度指挥的安全要求。

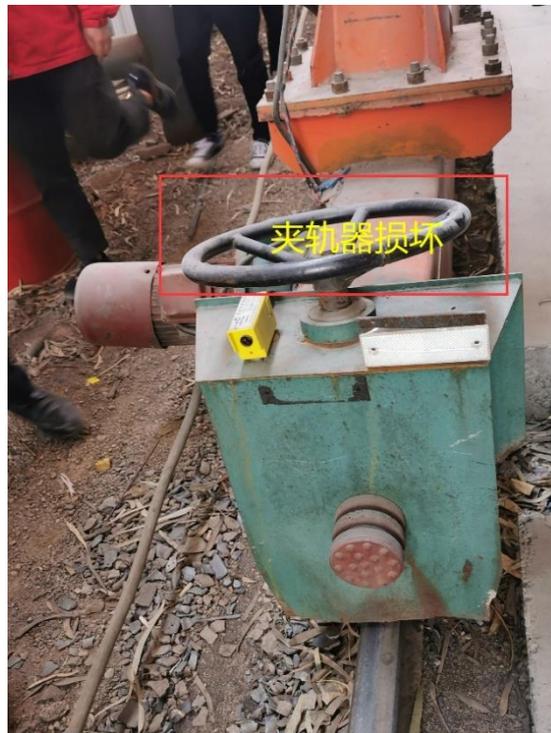
图 1-1

1. 绿汁江大桥钢箱梁拼装场特种设备安全管理工作不到位，反映在场内一台门式起重机夹轨器损坏，不符合《中华人民共和国特种设备安全法》第三十七条有关规定。（见图 1-1）

整改建议：加强特种设备安全管理，严格执行《中华人民共和国特种设备安全法》相关要求，强化特种设备管理，做好设备的检测、维修和保养，确保各种安全装置、限位装置有效可靠。

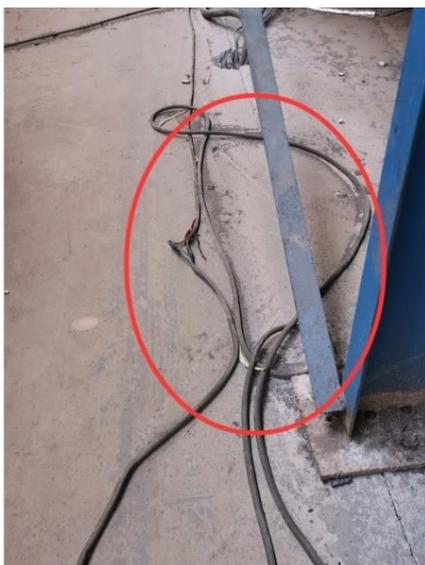
图 1-2

2. 绿汁江大桥钢箱梁拼装场临时用电管理不规范，场内部分电缆线破损，随意拖放，不符合《公路工程施工安全技术规范》（JTG F90-2015）第 4.4.5 条的相关要求。（见图 1-2）

整改建议：加强施工现场临时用电管理，避免发生触电、电气火灾、森林火灾等安全事故，严格按照“三相五线制”、“三级配电、两级保护”和“一机、一闸、一箱、一漏保”的要求进行布设。

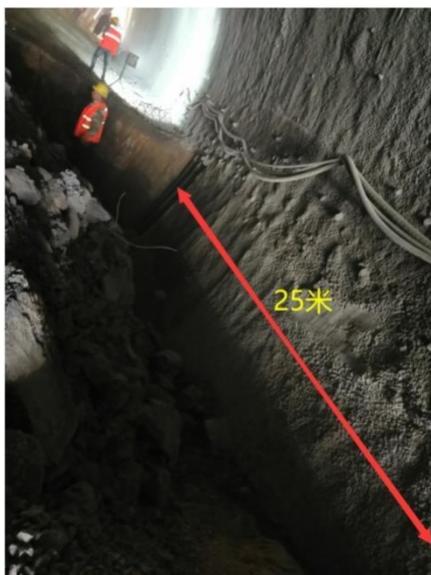
图 1-3

3. 大栗树隧道出口端左幅下台阶施工循环进尺控制不严格，经实测，左侧下台阶拉槽开挖 25 米，违反《公路隧道施工技术规范》（JTGT 3660-2020）第 7.2.3 条台阶法施工相关要求。（见图 1-3）

整改建议：严格按《公路隧道施工技术规范》（JTGT 3660-2020）第 7.2.3 条和《公路工程施工安全技术规范》（JTG F90-2015）相关要求开展隧道开挖施工，确保各台阶循环进尺符合相关要求。

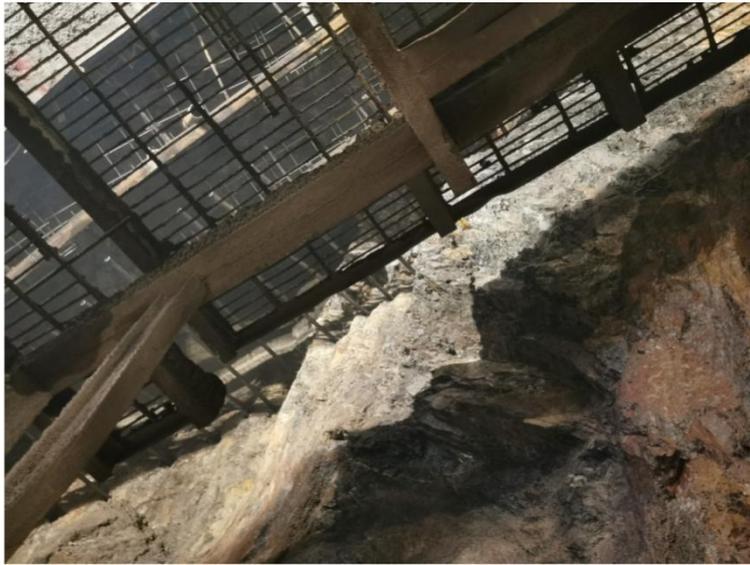
图 1-4

4. 大栗树隧道出口端检查时左幅掌子面右侧拱部发生溜塌，形成环状约 3 米，纵向约 2 米，高约 3 米的塌腔，施工过程中坍塌风险较大。（见图 1-4）

整改建议：要求建设单位组织监理单位对施工单位编制的坍塌应急预案编制、论证、审批、报备等进行再审查，并组织施工单位针对性的开展隧道坍塌事故应急演练工作，严防隧道施工坍塌事故的发生。

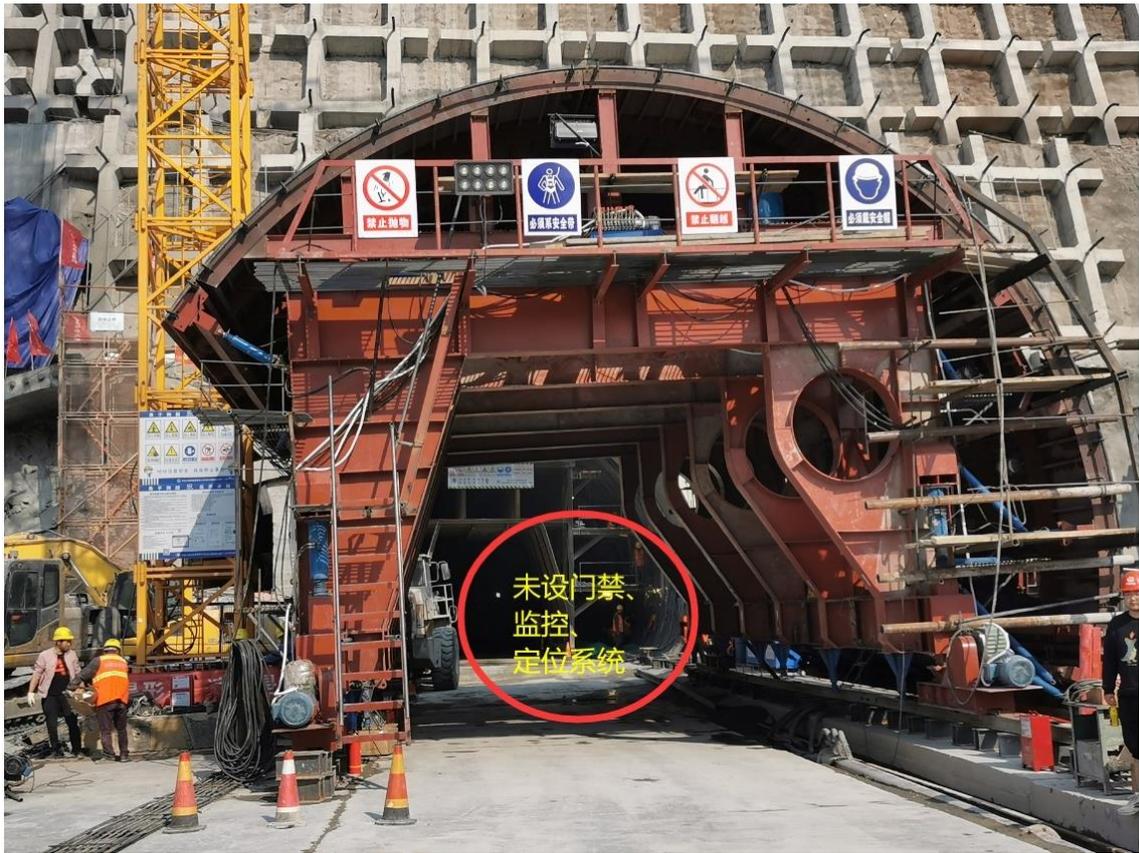
图 1-5

5. 大栗树隧道出口端左幅隧道施工未按要求设置“安全五大系统”，未设置门禁系统、视频监控系統、人员定位系统，不符合《公路工程施工安全技术规范》（JTG F90-2015）第 9.1.5 条和《交通运输部关于印发公路水运工程平安工地建设管理办法的通知》（交安监发〔2018〕43 号）文附表 3.2 中第 5 项隧道工程的相关要求。（见图 1-5）

整改建议：严格按《公路工程施工安全技术规范》（JTG F90-2015）第 9.1.5 条和《交通运输部关于印发公路水运工程平安工地建设管理办法的通知》（交安监发〔2018〕43 号）文相关要求完善隧道“安全五大系统”并确保运行有效，严格执行人员进洞登记制度和门禁制度。

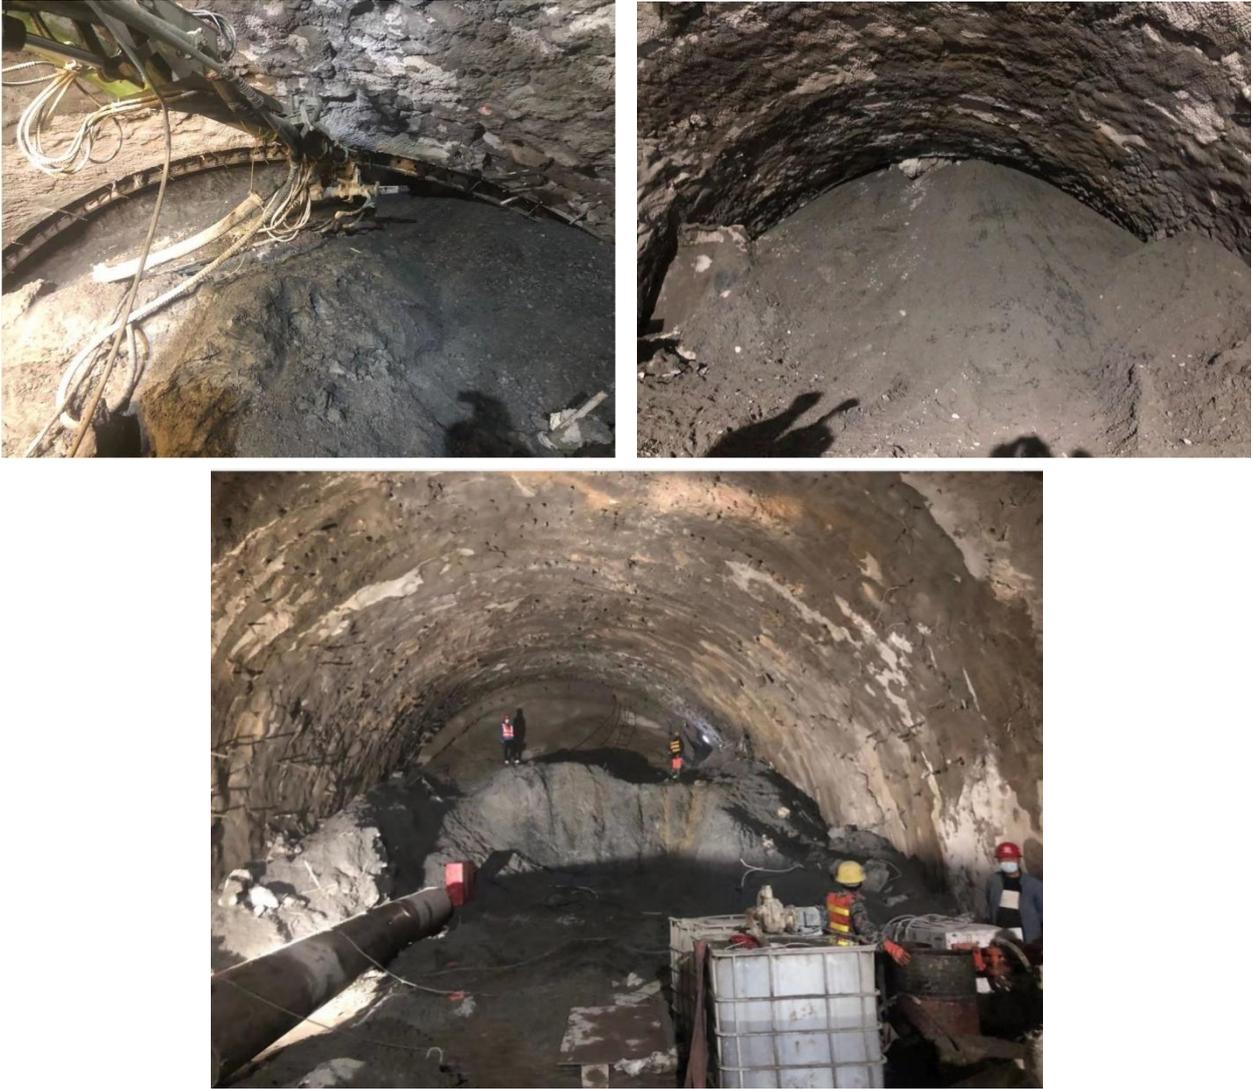
图 1-6

6. 大栗树隧道横洞横洞掌子面围岩自稳能力较差，渗水严重，施工过程中突泥涌水风险较大。（见图 1-6）

整改建议：强化隧道施工技术管理工作，严格按专项施工方案施工，强化超前地质预报和监控量测工作，要求建设单位组织监理单位对施工单位编制的涌水突泥应急预案编制、论证、审批、报备等进行再审查，并组织施工单位针对性的开展隧道涌水突泥事故应急演练工作，严防隧道施工涌水突泥事故的发生。

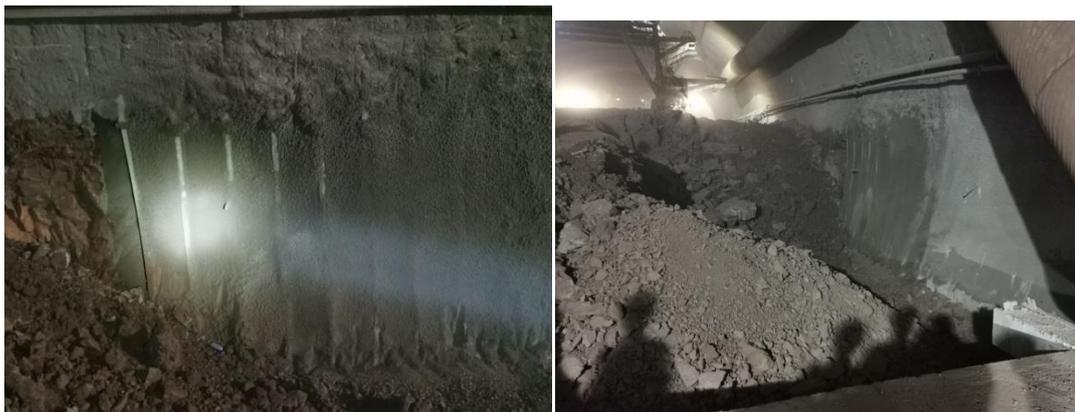
图 1-2

工程施工安全技术规范》(JTG F90-2015)和《云南省交通运输厅关于切实加强公路隧道施工标准化管理的通知》(云交基建[2018]96号)施工循环进尺相关要求。(见图 1-2)

整改建议:严格落实《云南省交通运输厅关于切实加强公路隧道施工标准化管理的通知》(云交基建[2018]96号)文针对施工安全步距及各台阶及仰拱施工开挖循环进尺相关要求。

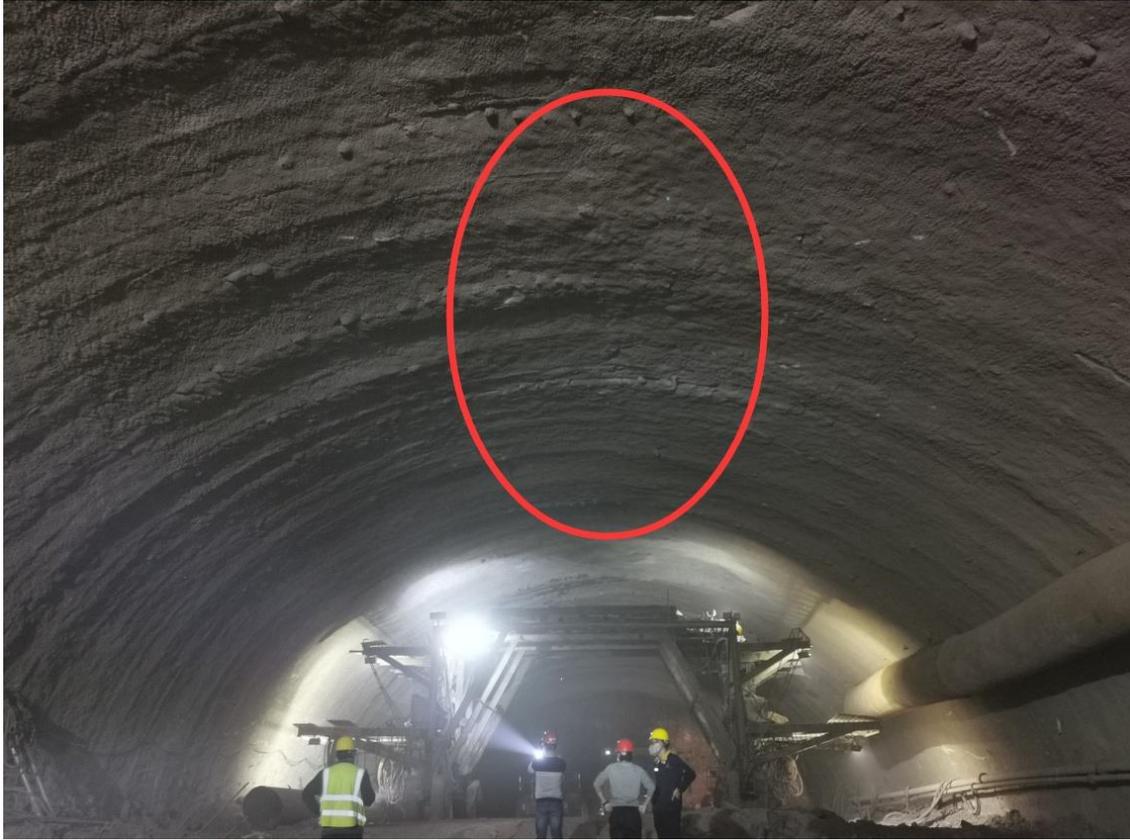
图 1-3

3. 青山顶隧道进口隧道施工监控量测工作落实不到位,右幅个别监控量测断面未按要求布设拱顶监控量测点,不符合《公路工程施工安全技术规范》关于监控量测相关要求。(见图 1-3)

整改建议:严格落实监控量测工作,由建设单位牵头,落实各实施单位责任,强化测点布设、数据采集与分析、预报预警等监控量测工作,确保数据准确、信息可靠。

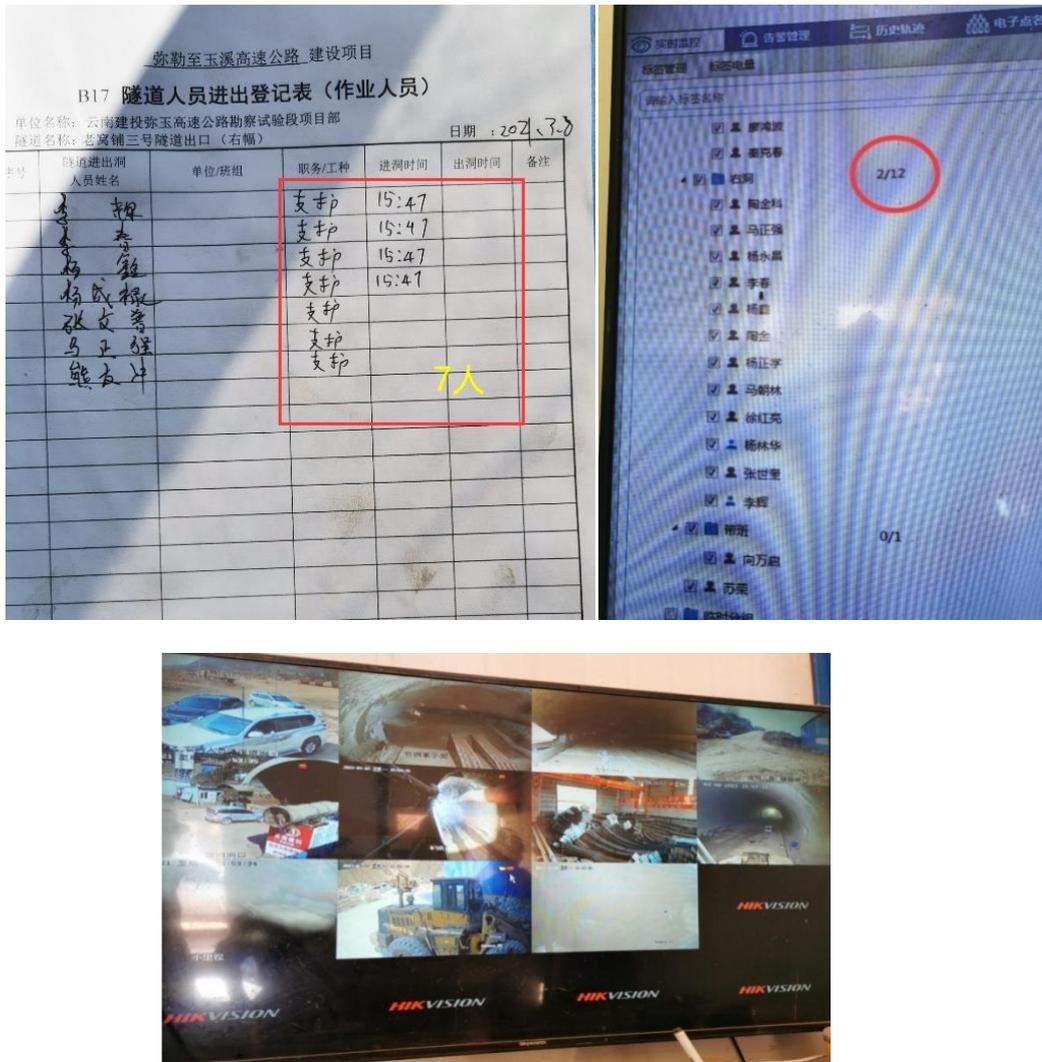
图 3-1

1. 老窝铺 3 号隧道出口右幅施工“安全五大系统”运行不稳定，反映在一是人员定位系统显示洞内作业人数与实际洞内作业人数及信息不一致，二是个别监控视频损坏、个别视频模糊不清，无法清晰反映和记录洞内作业情况，不符合《公路工程施工安全技术规范》(JTG F90-2015) 第 9.1.5 条相关要求。（见图 3-1）

整改建议：严格按《公路工程施工安全技术规范》(JTG F90-2015) 第 9.1.5 条和《交通运输部关于印发公路水运工程平安工地建设管理办法的通知》(交安监发〔2018〕43 号) 文相关要求完善隧道“安全五大系统”并确保运行有效，严格执行人员进洞登记制度和门禁制度。

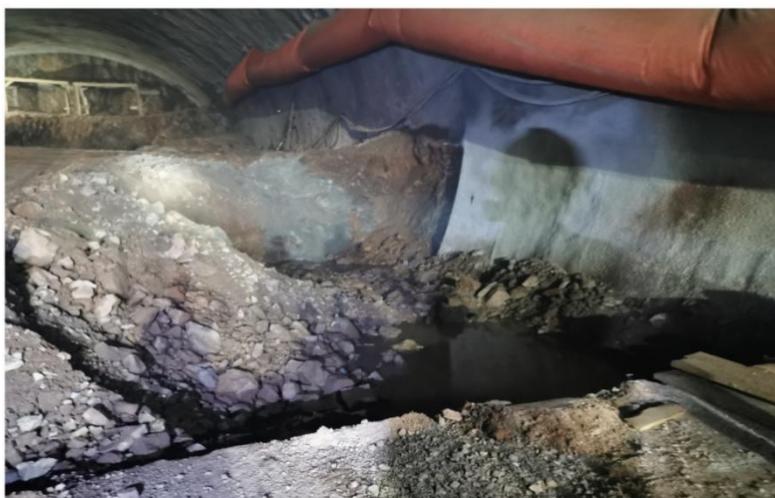
图 3-2

2. 老窝铺 3 号隧道出口右幅扩洞小里程方向仰拱施工开挖循环进尺控制不严格，仰拱已开挖落底 10 米仰拱初支未及时封闭成环，不符合《云南省交通运输厅关于切实加强公路隧道施工标准化管理的通知》（云交基建[2018]96 号）施工循环进尺相关要求。（见图 3-2）

整改建议：严格落实《云南省交通运输厅关于切实加强公路隧道施工标准化管理的通知》（云交基建[2018]96 号）文针对施工过程中各台阶及仰拱施工开挖循环进尺相关要求。

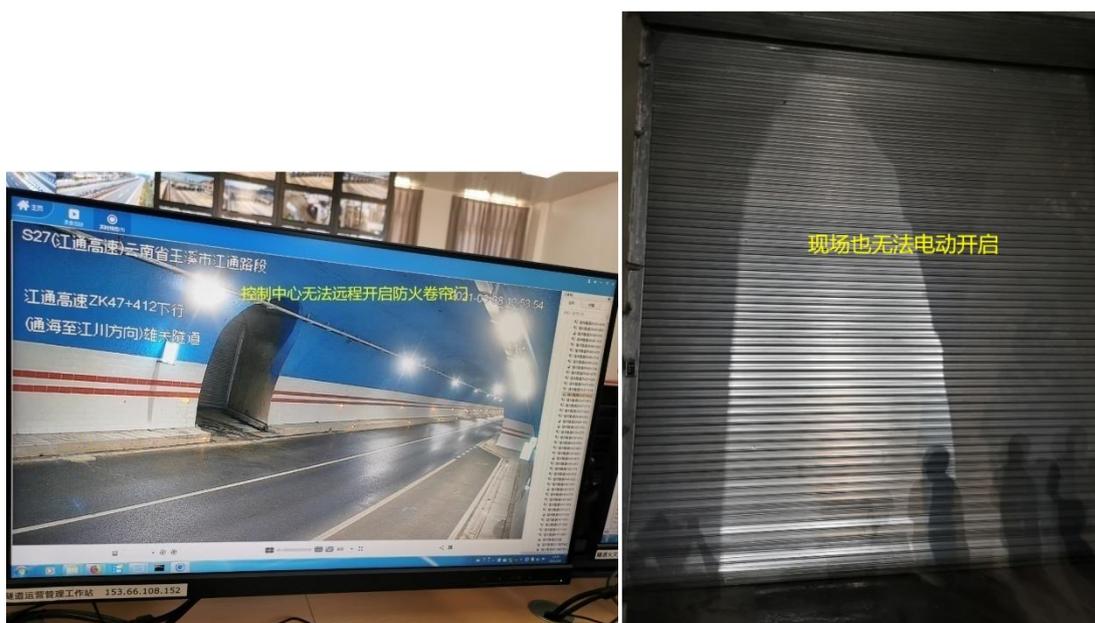
图 1-1

1. K47+412 段、K46+734 段车行横洞电路故障，防火卷帘门无法由监控中心和现场电动开启。（见图 1-1）

整改建议：要求强化隧道中央控制系统建设、保养和使用，确保隧道中央控制室、亮度检测器、能见度检测器、CO 检测器、风速风向检测器、车辆检测器、闭路电视监控系统、紧急电话及广播、车道标志、信息处理设施及监控软件等具备监视隧道运营状态、设备正常运转功能，满足隧道内交通监控、统一调度指挥的安全要求。

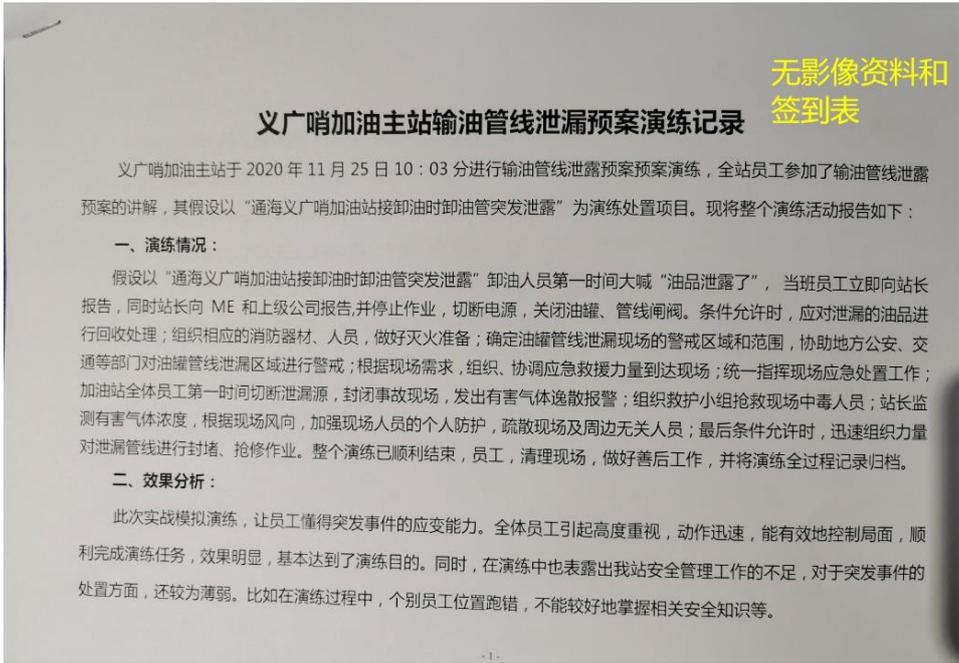
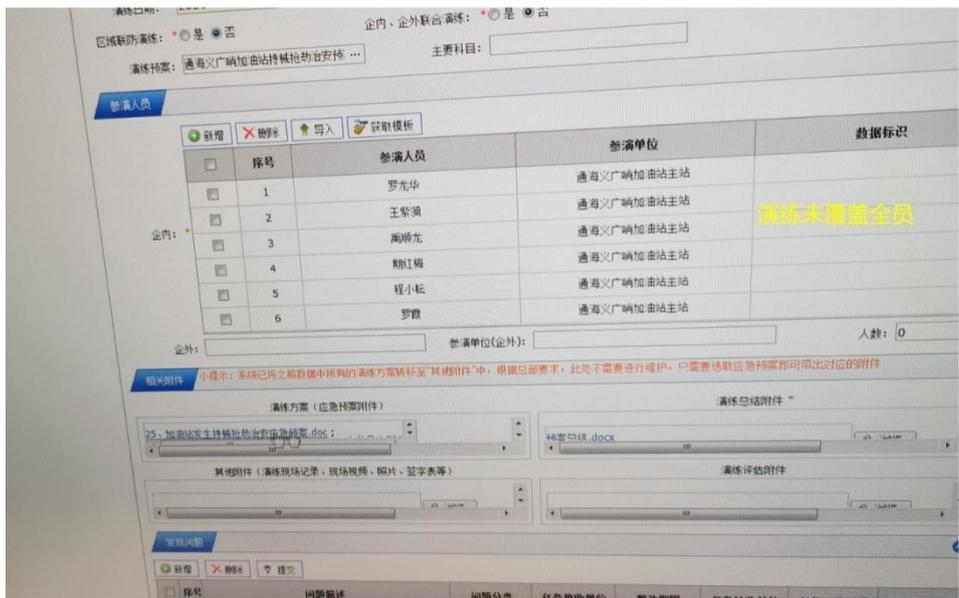
图 1-3

3. 加油站应急管理工作不到位，反映在一是 2020 年 11 月 25 日开展了输油管线泄漏应急演练，演练资料不全，无签到表及影像资料；二是 2021 年开展了持械抢劫治安应急演练，全站共有 10 人，仅 6 人参加，演练未全员覆盖；三是未制定 2021 年应急演练工作计划。（见图 1-3）

整改建议：要求加强服务区加油站应急管理工作，针对本加油站应急管理情况，按要求针对性的开展应急演练工作，要求全员参与，掌握应急救援及逃生技能，完成演练后及时完善应急演练相关资料。

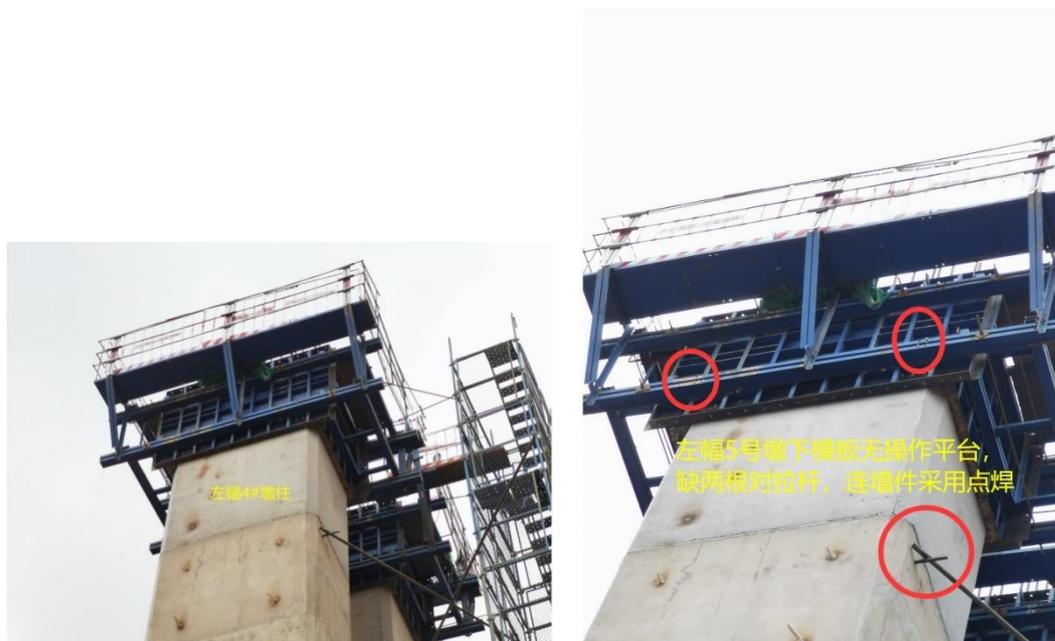
图 1-1

1. 南盘江特大桥桥梁墩柱施工高处作业平台搭设、临边防护设置不规范，反映在左幅4号、5号墩墩柱和右幅4号墩柱下层模板螺栓安拆未安装作业平台，违反《云南省交通运输厅工程质量监督局关于切实加强公路建设项目桥梁工程高处作业安全管理的实施意见》（云交质监〔2020〕95号）文第四条相关要求。（见图1-1）

整改建议：要求加强防高处坠落管理，桥梁墩柱、系梁、盖梁施工应严格按照《云南省交通运输厅工程质量监督局关于切实加强公路建设项目桥梁工程高处作业安全管理的实施意见》（云交质监〔2020〕95号）相关要求，完善高处作业临边临空安全防护设施的设置，设置牢固有效的作业操作平台。

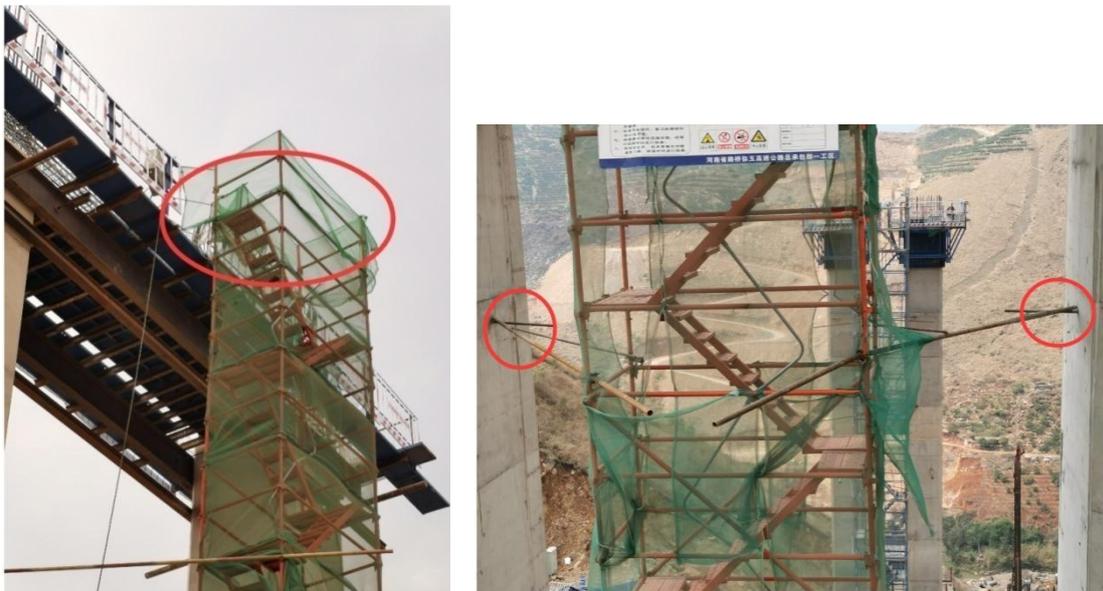
图 1-2

2. 南盘江特大桥桥梁墩柱、系梁施工高处作业人员上下通道和临边防护设置不规范，反映在一是左幅 4 号墩柱施工安全爬梯未接至作业面；二是右幅 3 号系梁施工安全爬梯与作业平台之间未使用装配式廊桥安全通道，三是左幅 4 号、5 号墩和右幅 3 号墩墩柱及系梁施工安全爬梯连墙件部分采用点焊连接，违反《云南省交通运输厅工程质量监督局关于切实加强公路建设项目桥梁工程高处作业安全管理的实施意见》（云交质监〔2020〕95 号）文第六条相关要求。（见图 1-2）

整改建议：要求加强防高处坠落管理，桥梁墩柱、系梁、盖梁施工应严格按照《云南省交通运输厅工程质量监督局关于切实加强公路建设项目桥梁工程高处作业安全管理的实施意见》（云交质监〔2020〕95 号）相关要求，一是完善高处作业临边临空安全防护设施的设置，防护栏杆、防落网必须按标准设置完好、牢固和有效；二是高处作业必须设置供作业人员上下的安全通道，满铺作业平台，施工爬梯与作业平台之间应按要求设置装配式廊桥安全通道，三是施工爬梯连墙件应满焊、扣件等有效可靠的连接方式。

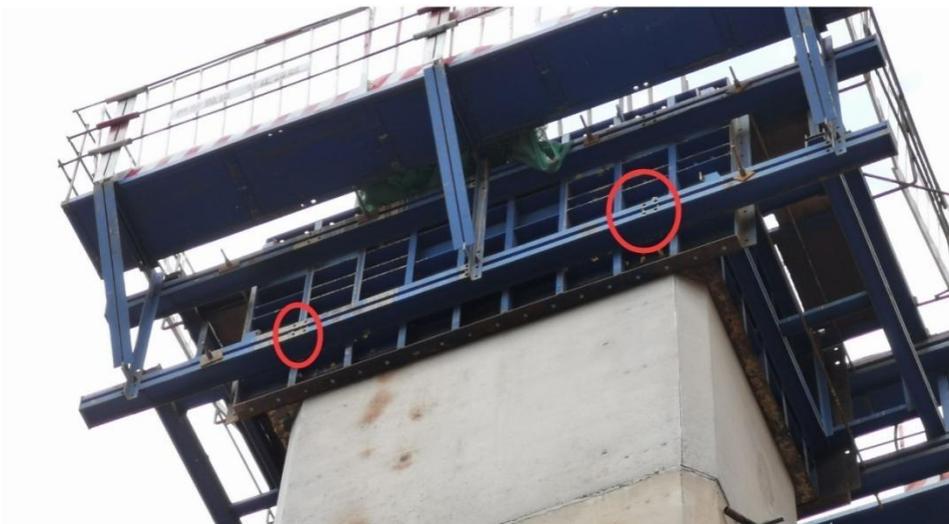
图 1-3

3. 南盘江特大桥左幅 4 号、5 号墩和右幅 4 号墩墩柱模板施工模板安装不符合编制的“南盘

江特大桥引桥高墩专项施工方案”要求，最下层一节模板两根对拉杆未安装。（见图 1-3）

整改建议：强化红线意识、底线思维，严格落实《云南省交通运输厅关于开展坚守公路水运工程质量安全红线专项行动的通知》（云交安监〔2019〕16号）相关要求，严格按已批复的高墩柱专项施工方案要求开展墩柱模板施工。

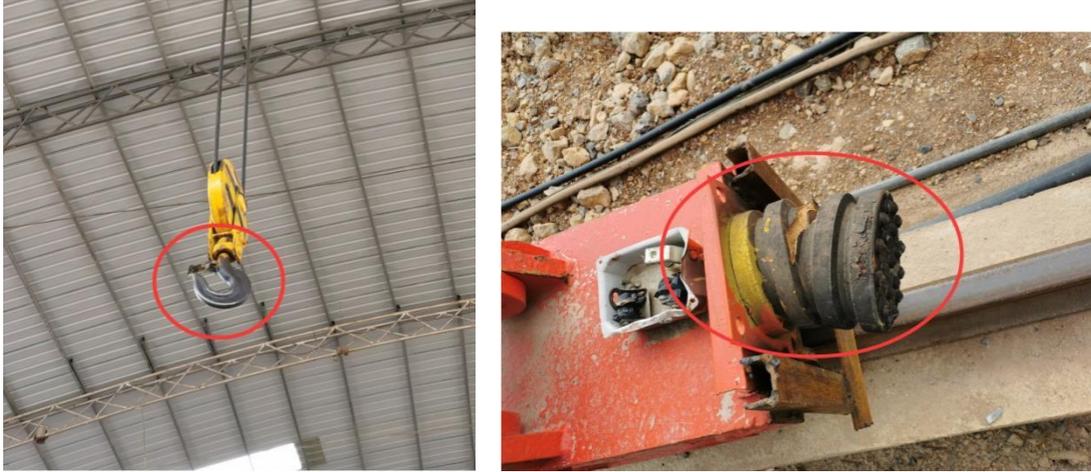
图 1-4

4. 特种设备安全管理工作不到位，反映在一是 T 梁预制场场内 1 号、2 号、3 号、5 号门式起重机感应式行程限位器失效、防撞缓冲块损坏；二是钢筋加工场内 1 台门式起重机吊钩防脱钩装置失效，违反《中华人民共和国特种设备安全法》第三十七条相关要求。（见图 1-4）

整改建议：强化特种设备管理，严格执行《中华人民共和国特种设备安全法》相关要求，做好设备的检测、维修和保养，确保各种安全装置、限位装置有效可靠。

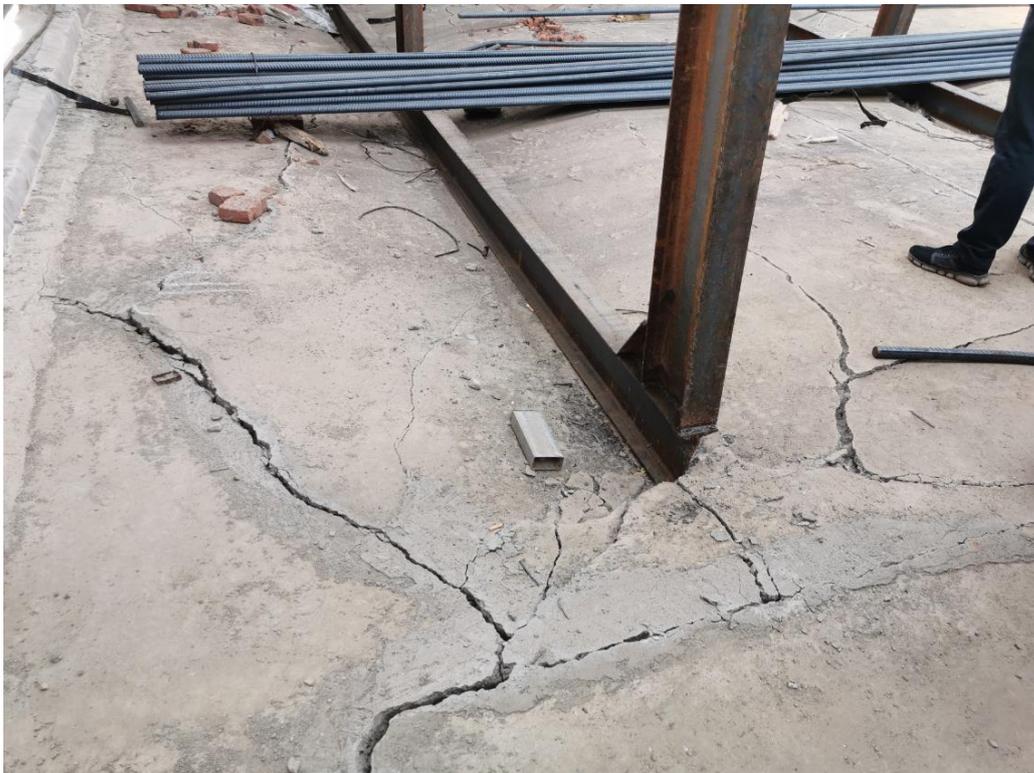
图 1-5

5. 钢筋加工场场内基础下沉，地面开裂，防护棚坍塌风险较大。（见图 1-5）

整改建议：要求施工单位及时制定有效的修复措施方案，对开裂下沉的地基进行修复加固处理，确保基础稳固。

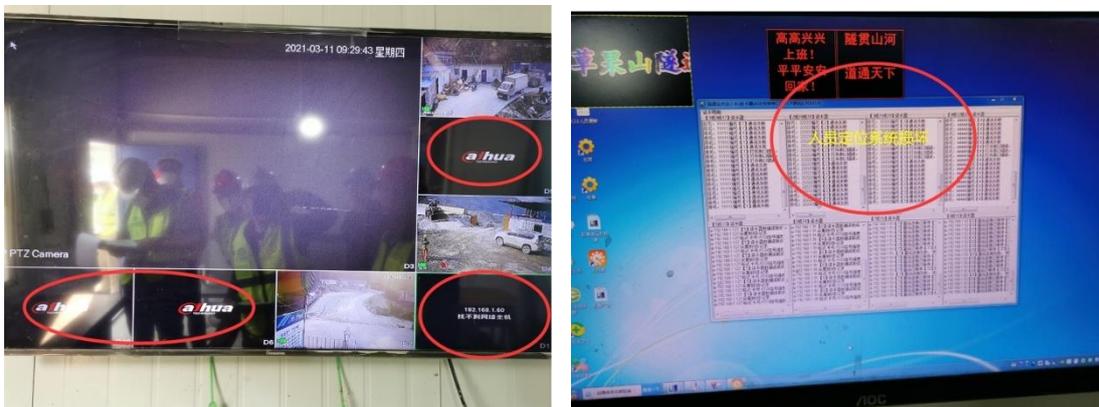
图 1-1

1. 隧道施工“安全五大系统”运行不稳定，人员进洞登记制度执行不严格，洞口值班室安全管理工作不到位，反映在一是人员定位系统故障，无法有效运行；二是掌子面监控画面模糊，二衬及其他部位视频监控损坏，无法准确反映隧道内施工作业情况；三是3月6日至3月11日隧道专监、安全专监无进洞登记记录，部分后续衔接工序作业人员无进洞登记记录，如开挖作业后无支护人员登记，喷锚作业工序前无支护及开挖作业工序人员进洞登记记录；四是值班室未安排专职值班人员；五是值班室未悬挂作业人员进洞登记制度及洞口值班管理制度，违反《公路工程施工安全技术规范》（JTG F90-2015）第9.1.5条和《交通运输部关于印发公路水运工程平安工地建设管理办法的通知》（交安监发〔2018〕43号）文附表3.2中第5项隧道工程的相关要求。（见图1-1）

整改建议：严格按《公路工程施工安全技术规范》（JTG F90-2015）第9.1.5条和《交通运输部关于印发公路水运工程平安工地建设管理办法的通知》（交安监发〔2018〕43号）文相关要求完善隧道“安全五大系统”并确保运行有效，严格执行人员进洞登记制度和门禁制度。

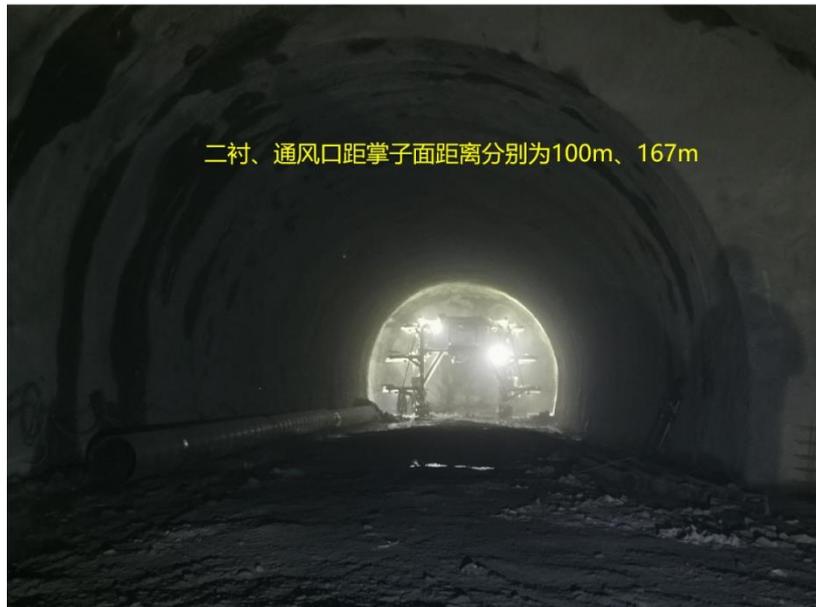
图 1-2

3. 隧道施工通风系统不完善，洞内空气质量较差，经实测，通风口距离掌子面为 100m，不符合《公路隧道施工技术规范》（JTGT 3660-2020）第 13.1.5 条相关规定。（见图 1-2）

整改建议：严格按《公路隧道施工技术规范》（JTGT 3660-2020）和《公路工程施工安全技术规范》（JTG F90-2015）第 9.9 条相关要求完善通风系统，确保洞内作业环境空气质量满足要求。

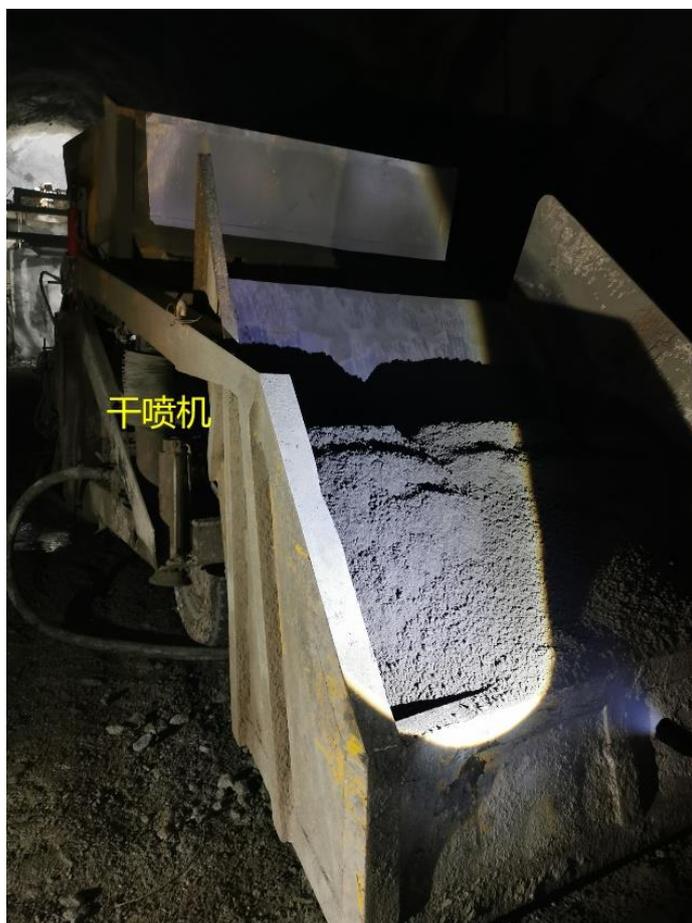
图 1-3

4. 隧道初支混凝土采用干喷工艺，违反《云南省交通运输厅关于切实加强公路隧道施工标

准化管理的通知》（云交基建[2018]96号）针对湿喷工艺要求。（见图 1-3）

整改建议：严格落实《云南省交通运输厅关于切实加强公路隧道施工标准化管理的通知》（云交基建[2018]96号）针对湿喷工艺要求，隧道喷射混凝土施工都必须采用湿喷工艺。

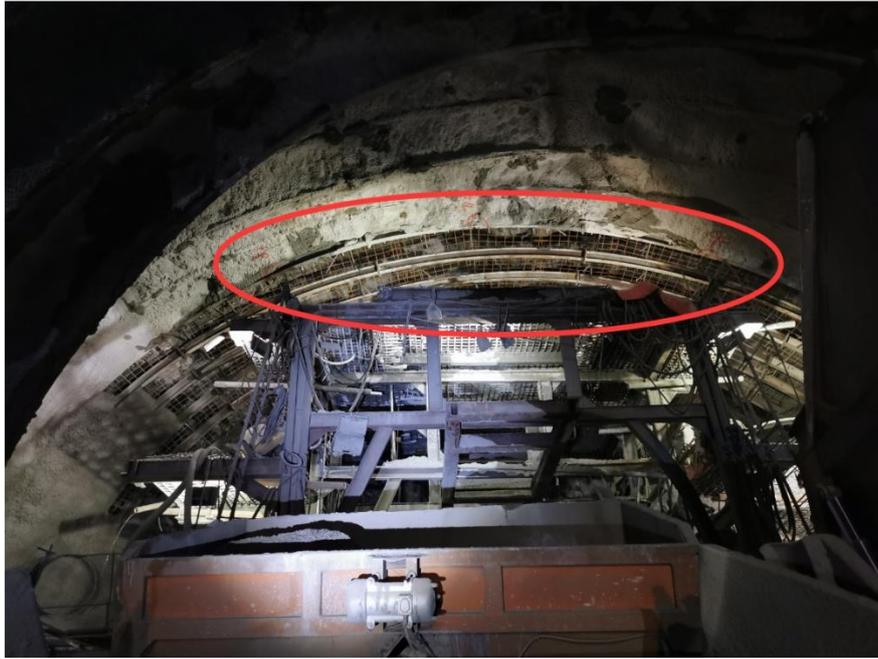
图 1-6

7. 掌子面采用全断面法开挖施工, 经实测, 单次开挖 5 榀拱架间距 4.2m, 不符合《公路隧道施工技术规范》(JTGT 3660-2020) 第 7.2.2 条相关要求。(见图 1-6)

整改建议: 严格落实《云南省交通运输厅关于切实加强公路隧道施工标准化管理的通知》(云交基建[2018]96 号) 针对施工安全步距、单次循环施工开挖循环进尺相关要求。

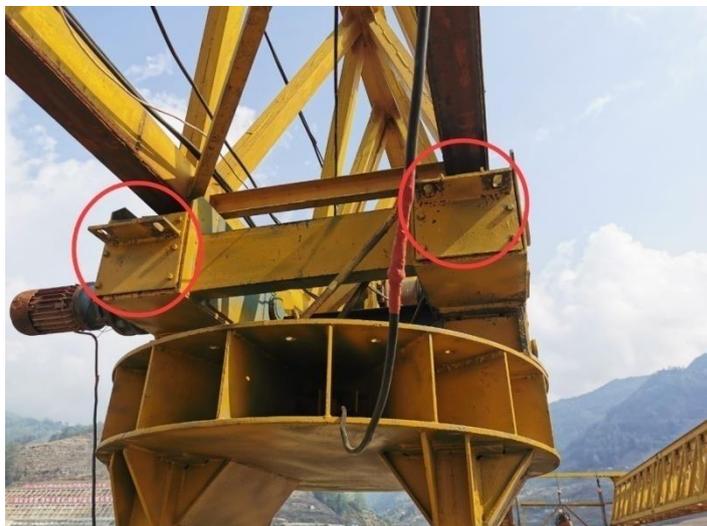
图 1-7

8. 特种设备安全管理工作不到位，反映在正在架设第八跨 T 梁的架桥机纵梁骑马螺栓未安装，违反《中华人民共和国特种设备安全法》第三十七条规定。（见图 1-7）

整改建议：加强特种设备安全管理，严格执行《中华人民共和国特种设备安全法》相关要求，在未完善金平互通 C 匝道桥架桥机纵梁骑马螺栓前，不得进行 T 梁架设施工。

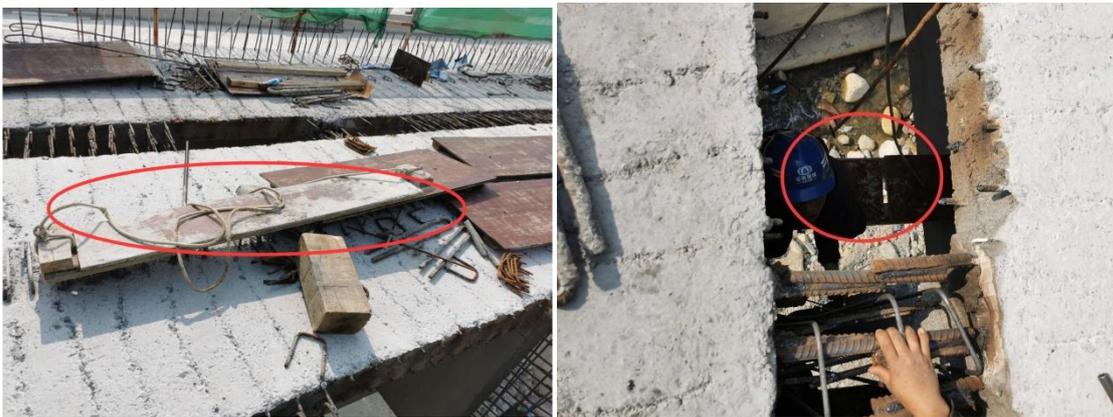
图 1-8

9. 桥梁高处作业吊篮施工安全管理工作不到位，反映在一是桥梁横隔板及内侧 T 梁负弯矩施工作业未采用高处吊篮作业，现场采用模板搭设在 T 梁腹板上，存在较大安全隐患；二是外侧 T 梁负弯矩施工作业采用自制简易吊篮，违反《云南省交通厅工程质量监督局关于发送全省公路建设项目桥梁工程高处作业吊篮施工安全管理要求的通知》（云交质监[2017]）43 号第三条和《云南省交通运输厅工程质量监督局关于切实加强公路建设项目桥梁工程高处作业安全管理的实施意见》（云交质监〔2020〕95 号）文第八条相关要求。（见图 1-8）

整改建议：要求建设单位督促 JL4 总监理工程师办公室（云南升盟工程咨询有限公司）下发监理指令，在未进场满足要求的施工吊篮前，不得开展横梁、横隔板及负弯矩施工作业；横梁、横隔板及负弯矩施工采用高处吊篮作业的，应严格落实《云南省交通运输厅工程质量监督局关于切实加强公路建设项目桥梁工程高处作业安全管理的实施意见》（云交质监[2020]95 号）第八条相关要求。
