云南省交通运输厅安委办 2021 年第一季度公路
建设及路网管理领域复工复产安全生产和
防灾减灾、消防安全明查暗访

工作报告

云南省公路科学技术研究院

2021 年 3 月

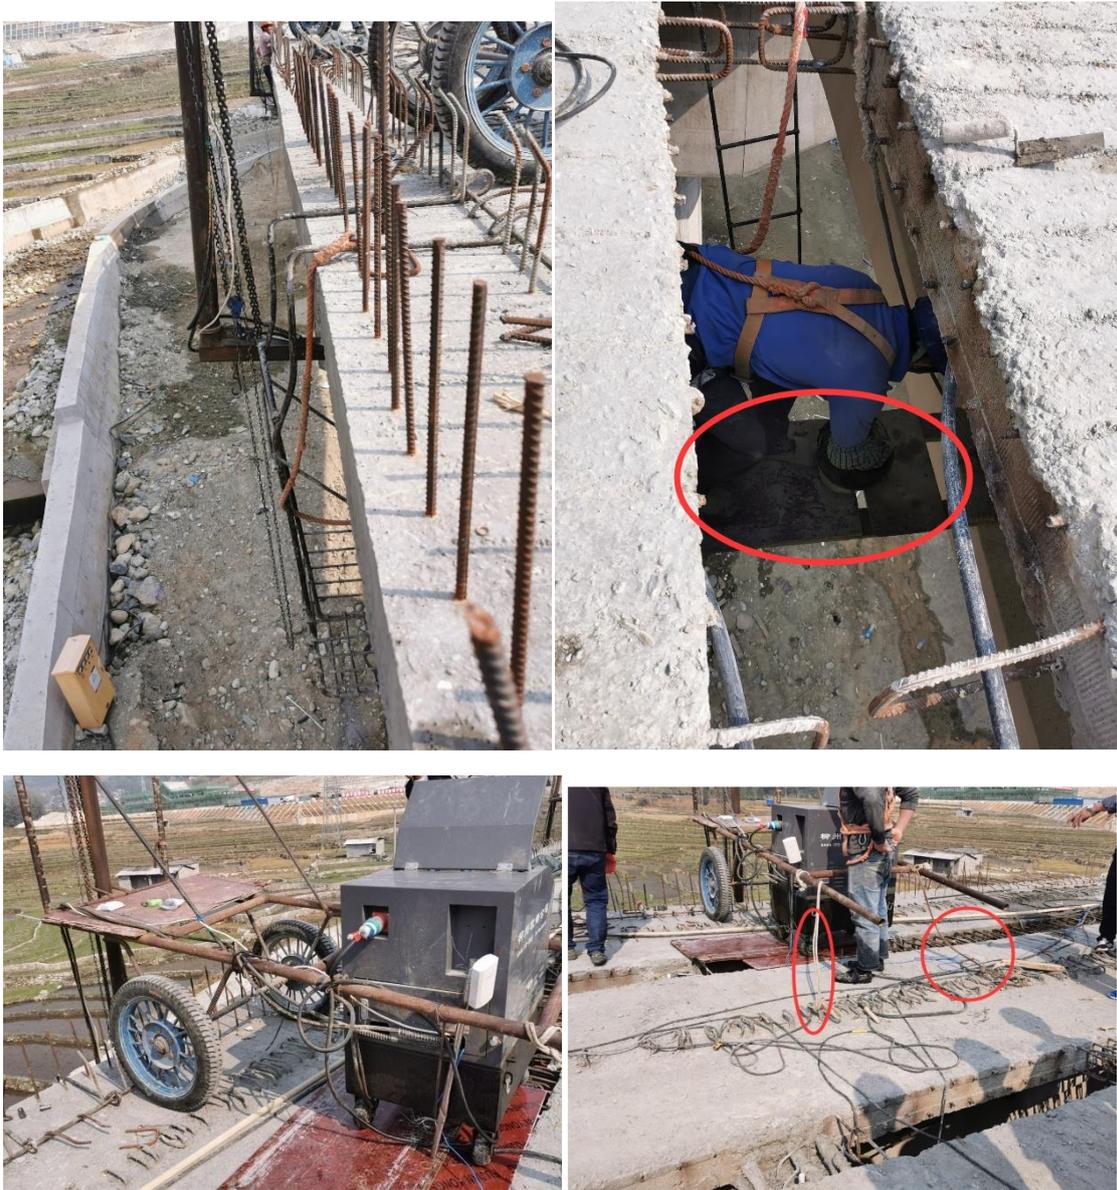
图 1-8

9. 桥梁高处作业吊篮施工安全管理工作不到位，反映在一是桥梁横隔板及内侧 T 梁负弯矩施工作业未采用高处吊篮作业，现场采用模板搭设在 T 梁腹板上，存在较大安全隐患；二是外侧 T 梁负弯矩施工作业采用自制简易吊篮，违反《云南省交通厅工程质量监督局关于发送全省公路建设项目桥梁工程高处作业吊篮施工安全管理要求的通知》（云交质监[2017]）43 号第三条和《云南省交通运输厅工程质量监督局关于切实加强公路建设项目桥梁工程高处作业安全管理的实施意见》（云交质监〔2020〕95 号）文第八条相关要求。（见图 1-8）

整改建议：要求建设单位督促 JL4 总监理工程师办公室（云南升盟工程咨询有限公司）下发监理指令，在未进场满足要求的施工吊篮前，不得开展横梁、横隔板及负弯矩施工作业；横梁、横隔板及负弯矩施工采用高处吊篮作业的，应严格落实《云南省交通运输厅工程质量监督局关于切实加强公路建设项目桥梁工程高处作业安全管理的实施意见》（云交质监[2020]95 号）第八条相关要求。

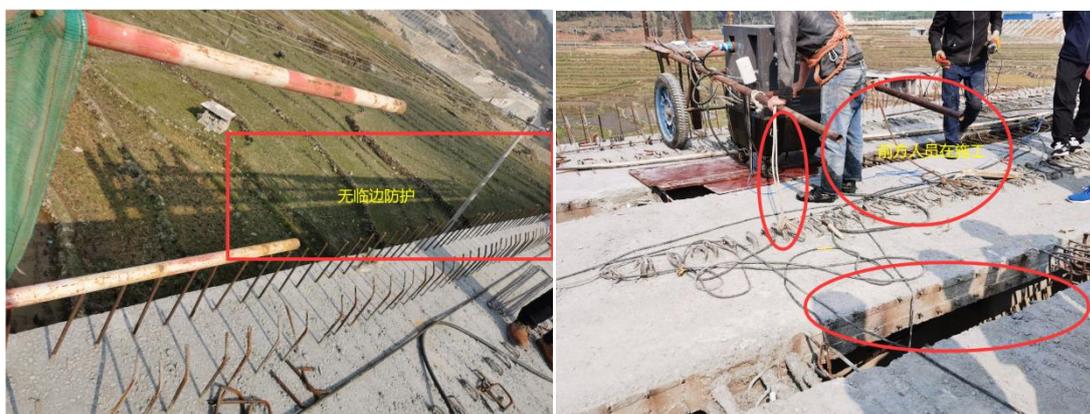
图 1-10

11. 高处作业人员个体防护管理不到位，反映在横隔板及负弯矩高处作业人员安全带磨损严重，不满足安全使用要求，违反《云南省交通运输厅工程质量监督局关于切实加强公路建设项目桥梁工程高处作业安全管理的实施意见》（云交质监〔2020〕95号）文第二条相关要求。（见图 1-10）

整改建议：加强作业人员安全教育培训工作，强化作业人员安全意识，杜绝习惯性违章，按规定佩戴个体防护用品，认真检查个人劳动防护用品，损坏或过期的及时更换，确保防护用品安全有效。

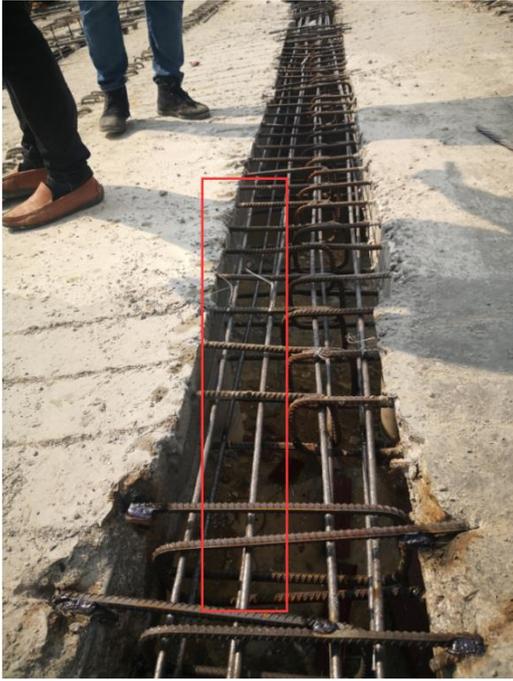
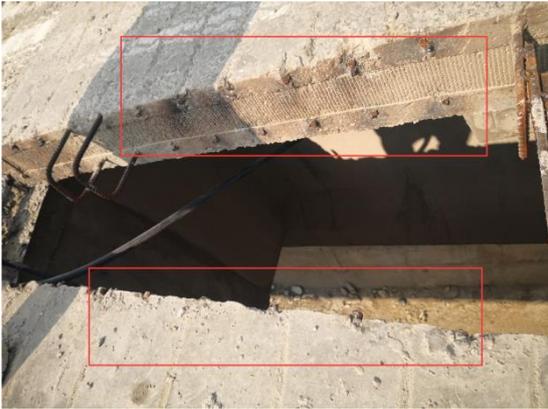
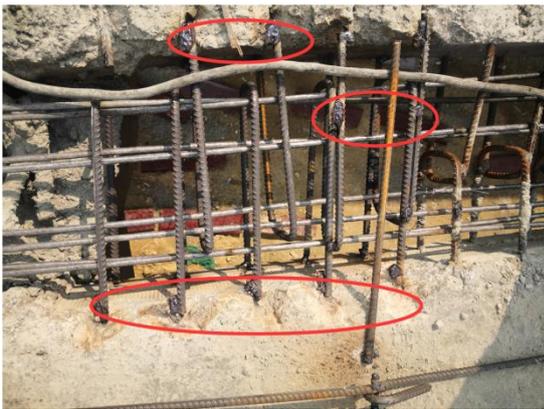
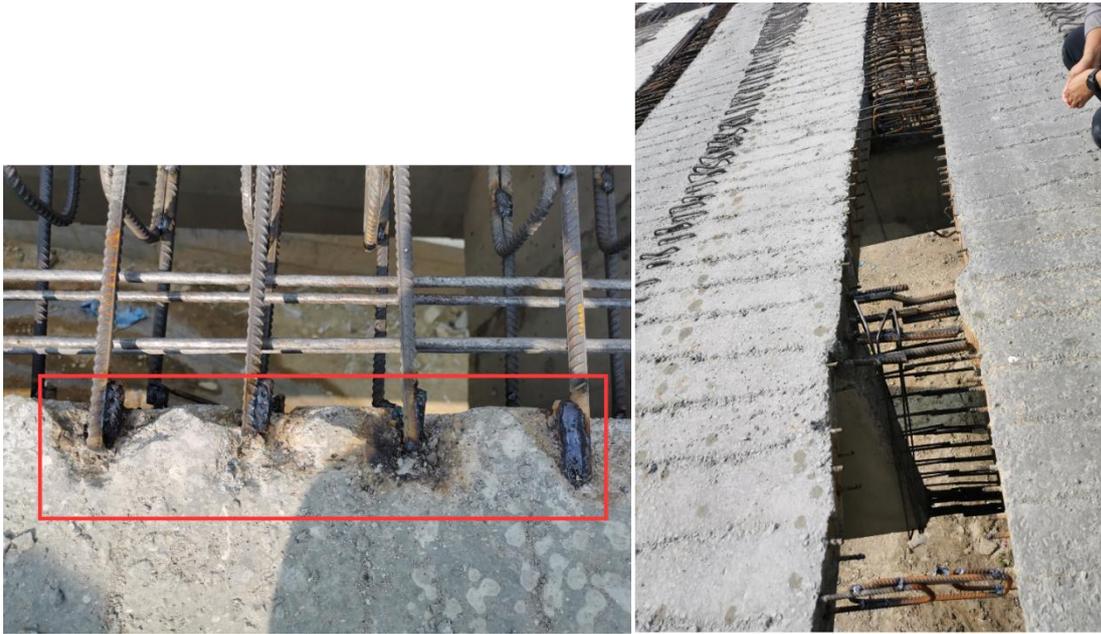
图 1-11

13. 桥面系湿接缝施工管理工作不到位，存在较大质量及结构安全隐患，反映在一是第九至第十六跨横梁、横隔板及负弯矩位置范围内湿接缝钢筋被齐 T 梁翼板边缘切断，违反《公路桥涵施工技术规范》（JTGT 3650-2020）第 4.3 条相关要求；二是第十六跨湿接缝已安装模板，但横梁、横隔板及负弯矩位置范围内湿接缝被切断钢筋采用点焊，部分箍筋未按设计要求安装。上述质量问题严重影响桥面结构安全。（见图 1-11）

整改建议：要求由建设单位组织设计、监理、施工等单位对已切断湿接缝钢筋问题制定处置措施，并对已浇筑的第十七和第十八跨湿接缝钢筋施工情况进行调查验证，确保桥梁结构安

全。

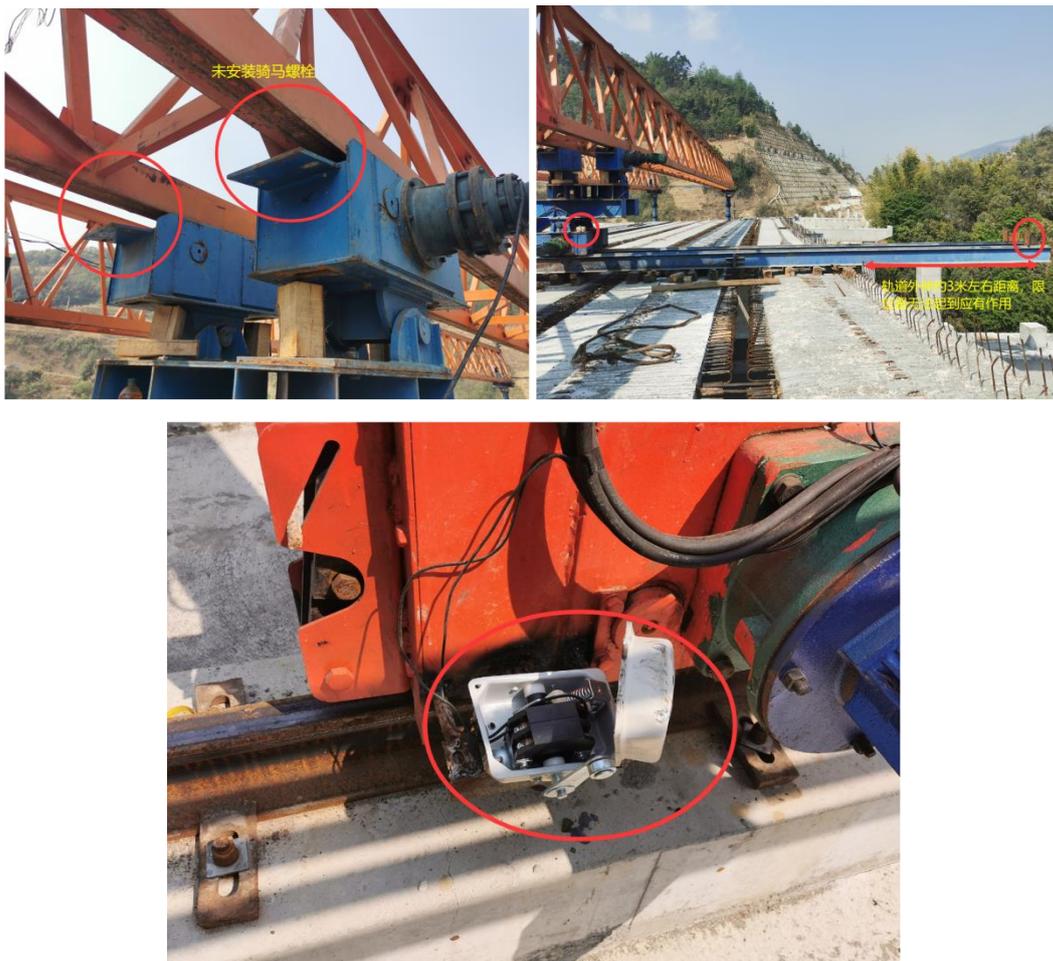
图 1-1

1. 特种设备安全管理工作不到位，反映在一是泽初立交 D 匝道 1 号桥左幅架桥机纵梁骑马螺栓未安装；二是泽初立交 D 匝道 1 号桥左幅架桥机行程限位装置失效，中横梁右侧端头未设置机械式行程限位器触碰挡块；三是 2 号 T 梁预制场场内一台门式起重机机械式行程限位器损坏，违反《中华人民共和国特种设备安全法》第三十七条规定。（见图 1-1）

整改建议：加强特种设备安全管理，严格执行《中华人民共和国特种设备安全法》相关要求，在未完善门式起重机、架桥机行程限位装置、吊钩防脱钩装置、骑马螺栓等安全附件前，不得进行施工作业。

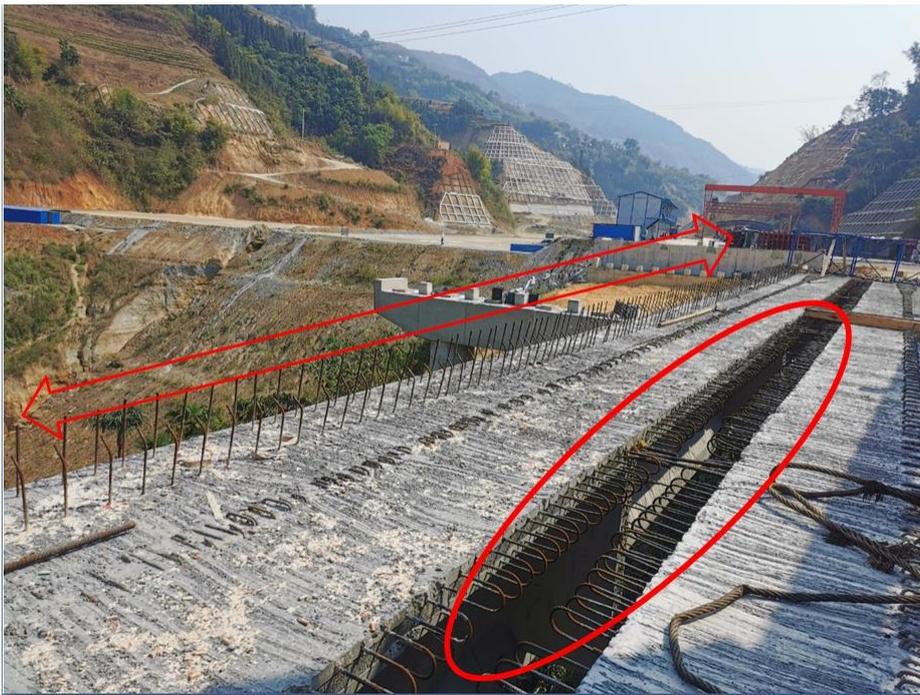
图 1-2

2. 桥梁桥面系施工高处作业临边防护、孔口防坠落及掉物措施设置不及时，反映在泽初立交 D 匝道 1 号桥左幅第一跨 T 梁架设完成后未及时设置临边防护措施和横梁、横隔板及负弯矩位置孔口未设置防坠落及掉物措施，违反《云南省交通运输厅工程质量监督局关于切实加强公路建设项目桥梁工程高处作业安全管理的实施意见》（云交质监〔2020〕95 号）文第六条相关要求。（见图 1-2）

整改建议：要求加强防高处坠落及掉物管理，墩柱、系梁、桥面系等高处作业施工应严格按照《云南省交通运输厅工程质量监督局关于切实加强公路建设项目桥梁工程高处作业安全管理的实施意见》（云交质监〔2020〕95 号）相关要求，完善高处作业临边临空安全防护和孔口防坠落及掉物设施，防护栏杆、防落网必须按标准设置完好、牢固和有效。

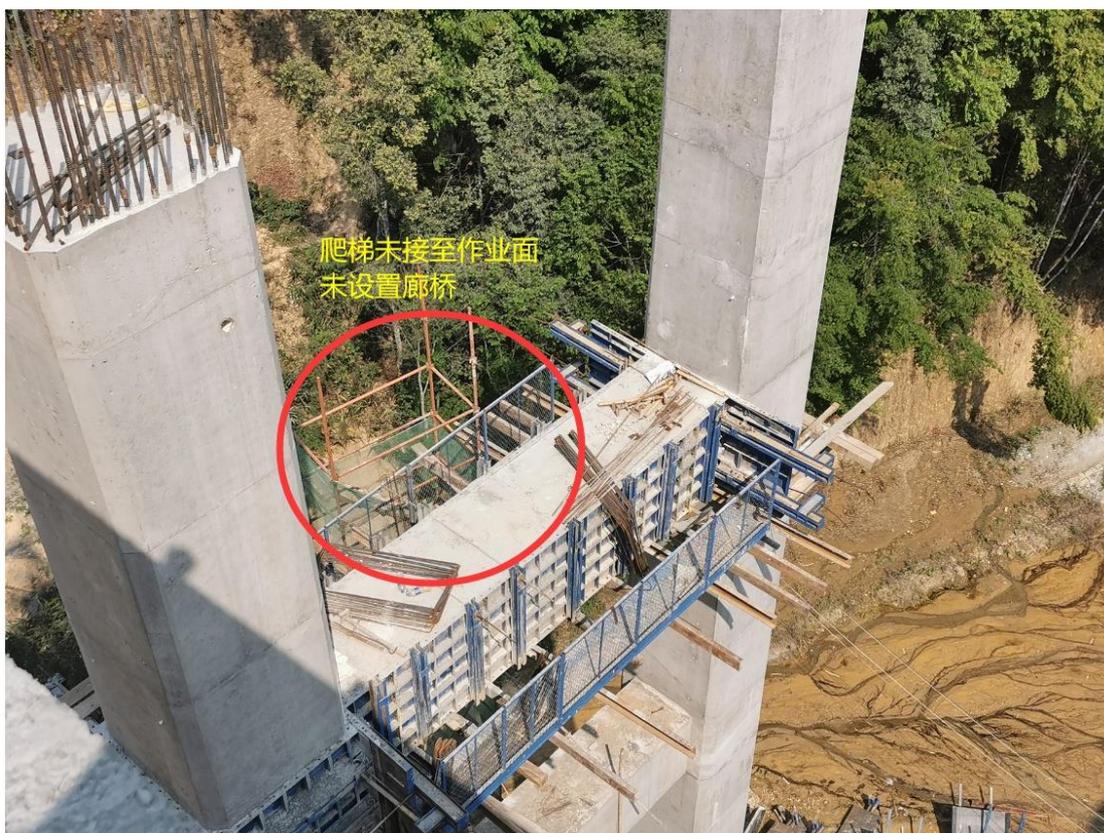
图 1-3

3. 桥梁墩柱系梁施工高处作业未按要求搭设人员上下通道，反映在泽初立交 D 匝道 1 号桥右幅 3 号墩系梁施工人员上下通道未搭设至作业平台，违反《云南省交通运输厅工程质量监督局关于切实加强公路建设项目桥梁工程高处作业安全管理的实施意见》（云交质监〔2020〕95

号)文第六条相关要求。(见图 1-3)

整改建议: 要求加强高处作业安全管理, 墩柱、系梁、桥面系等高处作业施工应严格按照《云南省交通运输厅工程质量监督局关于切实加强公路建设项目桥梁工程高处作业安全管理的实施意见》(云交质监[2020]95 号)相关要求, 高处作业必须设置供作业人员上下的安全通道, 满铺作业平台, 施工爬梯与作业平台之间应按要求设置装配式廊桥安全通道。

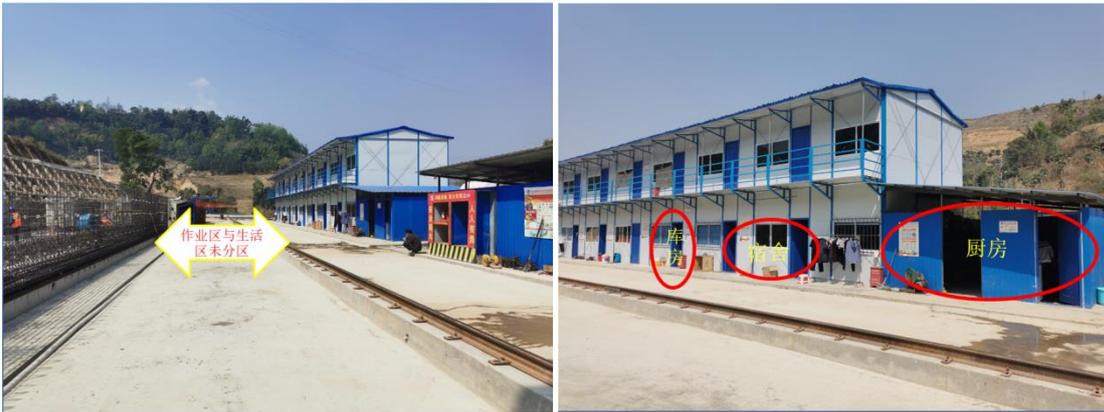
图 1-4

4.2 号 T 梁预制场生产区、生活区设置不满足安全管理标准化要求, 反映在一是 T 梁生产区与民工驻地生活区未分区; 二是生活区驻地厨房、库房、超市、餐厅、宿舍未分开设置, 违反《云南省公路工程从业队伍职民工驻地安全管理规定(试行)》第八条、九条和《交通运输部关于印发公路水运工程平安工地建设管理办法的通知》(交安监发〔2018〕43 号)文关于生活区防火防爆相关要求。(见图 1-4)

整改建议：要求加强现场、驻地安全管理标准化建设，严格落实《云南省公路工程从业队伍职工驻地安全管理规定（试行）》第八条和《公路工程建设现场安全管理标准化指南》相关要求，一是 T 梁预制生产区与民工生活区应分区、封闭管理；二是民工生活区宿舍、库房、厨房应分区设置，严防火灾事故。

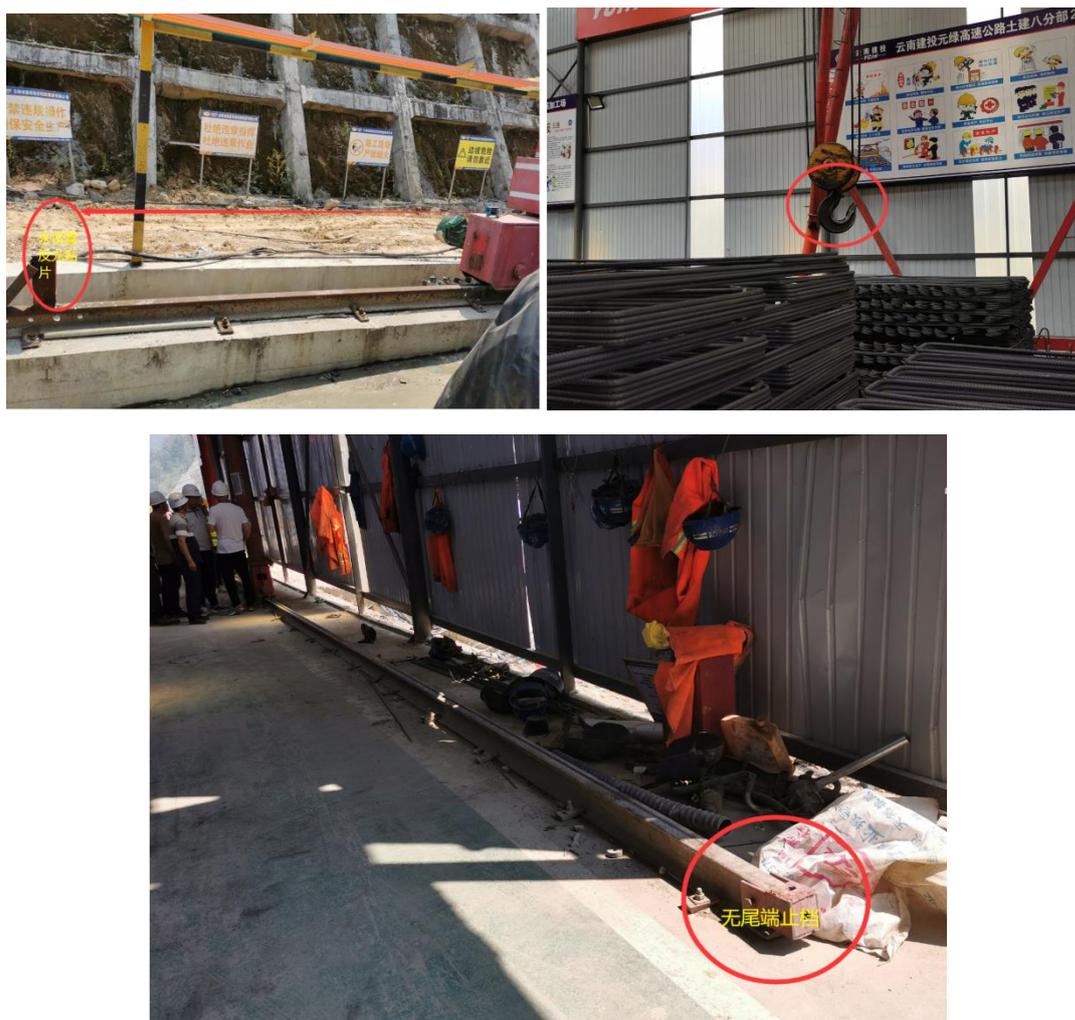
图 1-5

5. 特种设备安全管理工作不到位，反映在一是 2 号 T 梁预制场场内一台门式起重机红外感应式行程限位器端头未设置反光贴片，限位功能失效；二是场内一台门式起重机吊钩防脱钩装置损坏；三是钢筋加工场场内一台门式起重机未设置行程限位装置、尾端止挡，违反《中华人民共和国特种设备安全法》第三十七条规定。（见图 1-5）

整改建议：加强特种设备安全管理，严格执行《中华人民共和国特种设备安全法》相关要求，在未完善门式起重机、架桥机行程限位装置、吊钩防脱钩装置、骑马螺栓等安全附件前，不得进行施工作业。

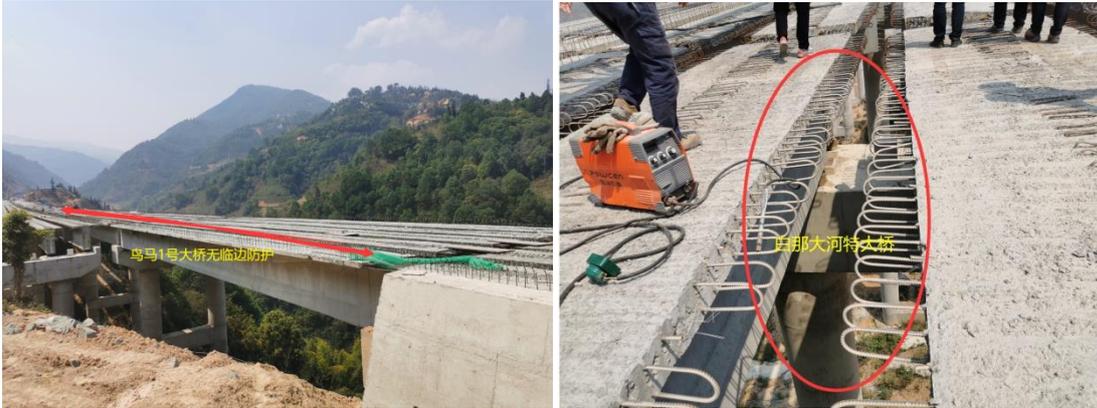
图 1-6

6. 桥梁桥面系施工高处作业临边防护、孔口防坠落及掉物措施设置不及时，反映在一是白那大河特大桥左幅第十三跨 T 梁架设完成后未及时设置横梁、横隔板及负弯矩位置孔口未设置防坠落及掉物措施；二是鸟马 1 号大桥 T 梁架设完成后未及时设置临边防护措施，违反《云南省交通运输厅工程质量监督局关于切实加强公路建设项目桥梁工程高处作业安全管理的实施意见》（云交质监〔2020〕95 号）文第六条相关要求。（见图 1-6）

整改建议：要求加强防高处坠落及掉物管理，墩柱、系梁、桥面系等高处作业施工应严格按照《云南省交通运输厅工程质量监督局关于切实加强公路建设项目桥梁工程高处作业安全管理的实施意见》（云交质监〔2020〕95 号）相关要求，完善高处作业临边临空安全防护和孔口防坠

落及掉物设施，防护栏杆、防落网必须按标准设置完好、牢固和有效。

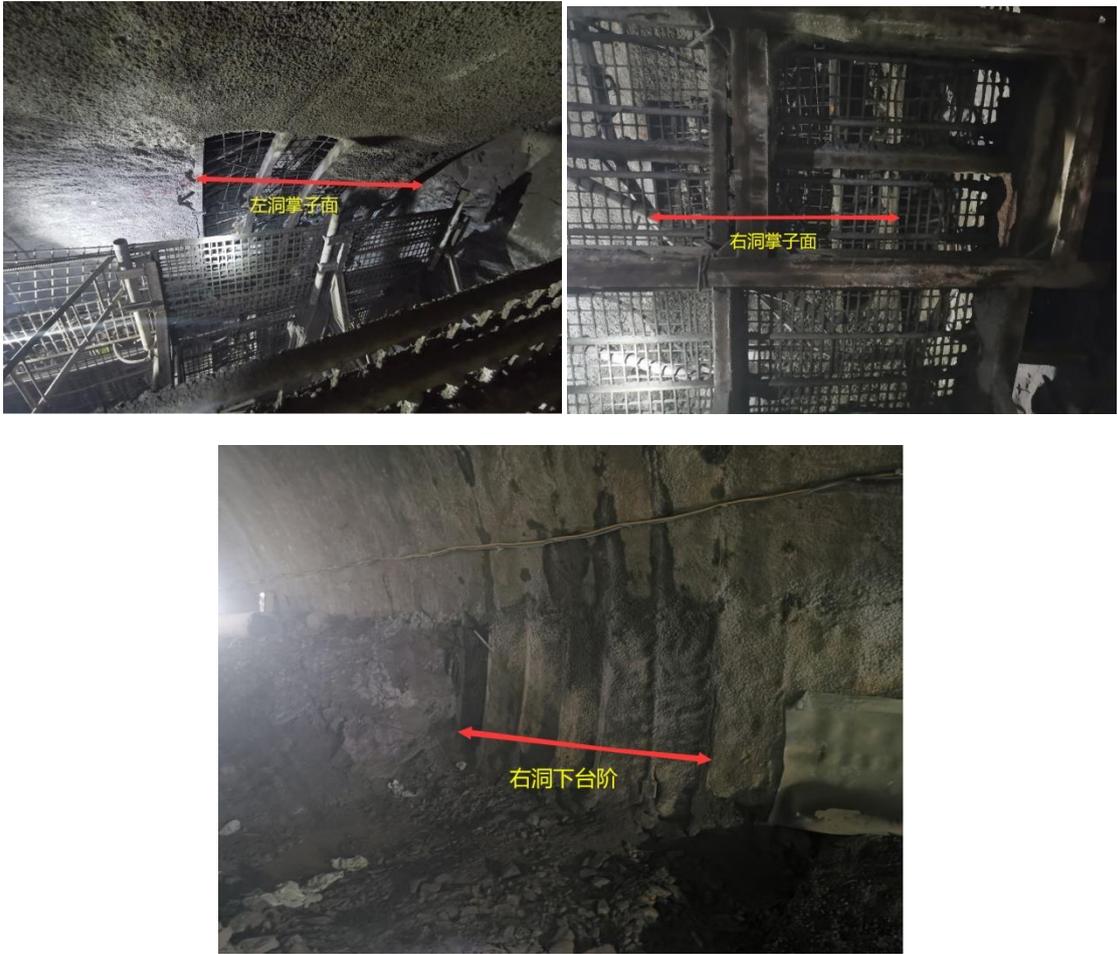
图 1-7

7. 隧道施工安全步距控制不严格，反映在惠民隧道出口右幅目前掌子面设计为IV级围岩，经实测，二衬与掌子面、仰拱与掌子面之间距离分别为 112m 和 58m，违反《云南省交通运输厅关于切实加强公路隧道施工标准化管理的通知》（云交基建[2018]96 号）安全步距相关要求，符合交通运输部办公厅关于开展“坚守公路水运质量安全红线”专项行动的通知》（交办安监〔2019〕80 号文）第 3 类红线问题“重大安全质量隐患”第 13 条相关特征。（见图 1-7）

8. 惠民隧道出口隧道施工各台阶开挖循环进尺控制不严格，反映在一是左幅目前掌子面设计为IV级围岩，上台阶单次开挖 5 榀钢架间距；二是右幅目前掌子面设计为IV级围岩，上台阶单次开挖 3 榀钢架间距，下台阶单次开挖 6 榀钢架间距，违反《云南省交通运输厅关于切实加强公路隧道施工标准化管理的通知》（云交基建[2018]96 号）施工循环进尺相关要求。（见图 1-7）

整改建议：要求建设单位督促 JL4 总监理工程师办公室（浙江公路水运工程监理有限公司）下发监理指令，要求严格落实《云南省交通运输厅关于切实加强公路隧道施工标准化管理的通

知》（云交基建[2018]96号）针对施工安全步距、单次循环进尺相关要求。

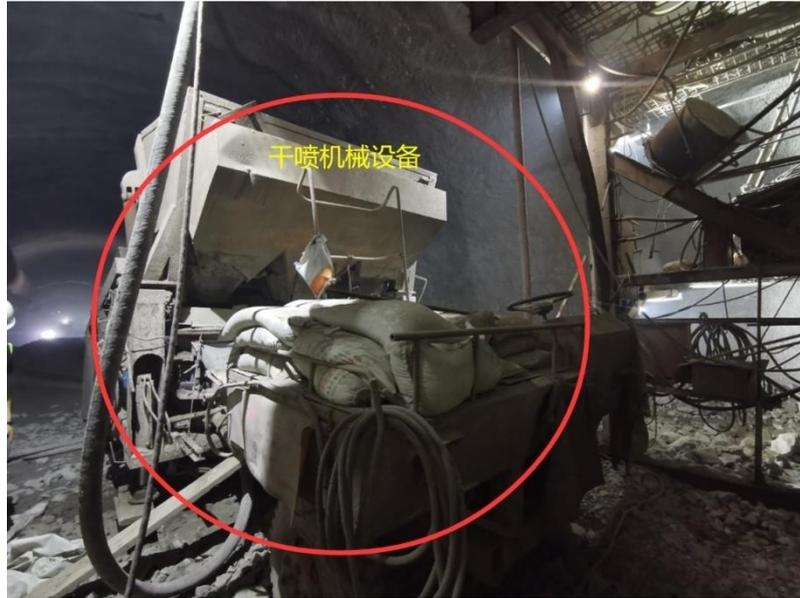
图 1-8

9. 惠民隧道出口左右幅初支混凝土采用干喷工艺，违反《云南省交通运输厅关于切实加强公路隧道施工标准化管理的通知》（云交基建[2018]96号）针对湿喷工艺要求。（见图 1-8）

整改建议：要求建设单位督促 JL4 总监理工程师办公室（浙江公路水运工程监理有限公司）下发监理指令，严格落实《云南省交通运输厅关于切实加强公路隧道施工标准化管理的通知》（云交基建[2018]96号）针对湿喷工艺要求，隧道喷射混凝土施工都必须采用湿喷工艺。

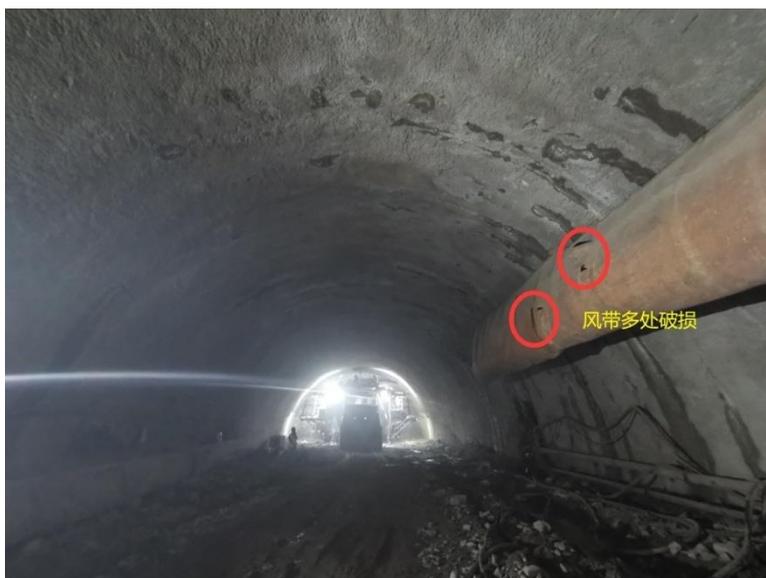
图 1-9

10. 隧道施工通风系统不完善，左右幅洞内空气质量较差，左幅仰拱端头附近多处风带破损，掌子面附近供风不足，不符合《公路隧道施工技术规范》（JTGT 3660-2020）第 13.1.5 条相关规定。（见图 1-9）

整改建议：要求建设单位督促 JL4 总监理工程师办公室（浙江公路水运工程监理有限公司）下发监理指令，严格按《公路隧道施工技术规范》（JTGT 3660-2020）和《公路工程施工安全技术规范》（JTG F90-2015）第 9.9 条相关要求，多措并举，如风管采用高强、低阻风管，尽量采用平直、无扭曲和褶皱布置，经常性检查确保无破损漏风，中间增设增压风站，安装射流风机等措施改善掌子面施工环境，确保洞内空气质量满足要求。

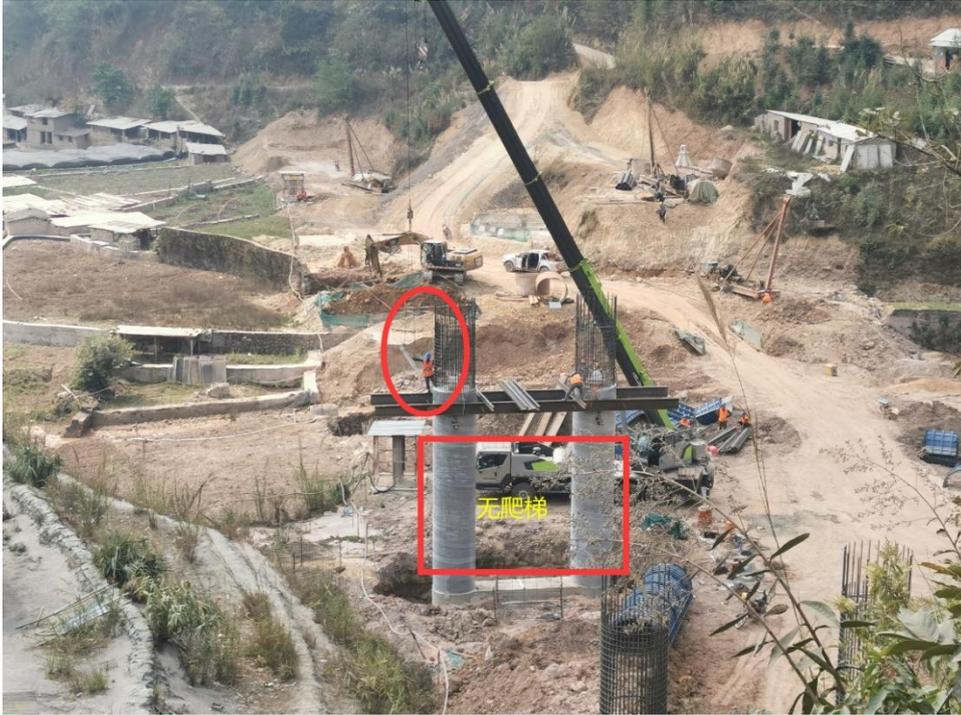
图 1-10

11. 桥梁墩柱系梁施工高处作业未按要求搭设人员上下通道，反映在 AK0+400 匝道大桥 7 号墩系梁施工未按要求搭设人员上下通道，违规采用吊车起吊作业人员，违反《云南省交通运输厅工程质量监督局关于切实加强公路建设项目桥梁工程高处作业安全管理的实施意见》（云交质监〔2020〕95 号）文第六条相关要求。（见图 1-10）

整改建议：要求加强高处作业安全管理，墩柱、系梁、桥面系等高处作业施工应严格按照《云南省交通运输厅工程质量监督局关于切实加强公路建设项目桥梁工程高处作业安全管理的实施意见》（云交质监〔2020〕95 号）相关要求，高处作业必须设置供作业人员上下的安全通道，满铺作业平台，施工爬梯与作业平台之间应按要求设置装配式廊桥安全通道，严禁采用吊车起吊作业人员。

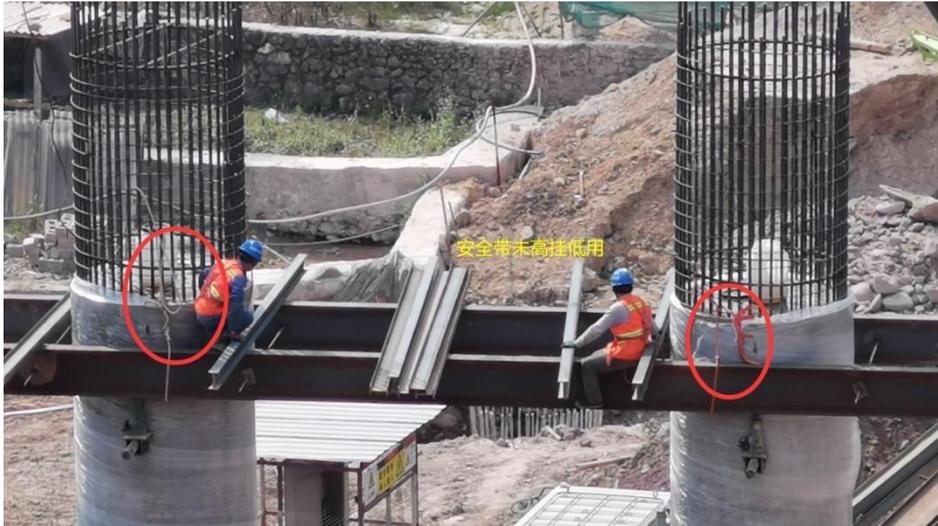
图 1-11

12. 高处作业人员个体防护管理不到位，反映在 AK0+400 匝道大桥 7 号墩系梁施工高处作业人员安全带悬挂位置与作业面平行，不满足高挂低用要求，违反《云南省交通运输厅工程质量监督局关于切实加强公路建设项目桥梁工程高处作业安全管理的实施意见》（云交质监〔2020〕95 号）文第二条相关要求。（见图 1-11）

整改建议：加强作业人员安全教育培训工作，强化作业人员安全意识，杜绝习惯性违章，按规定佩戴个体防护用品。

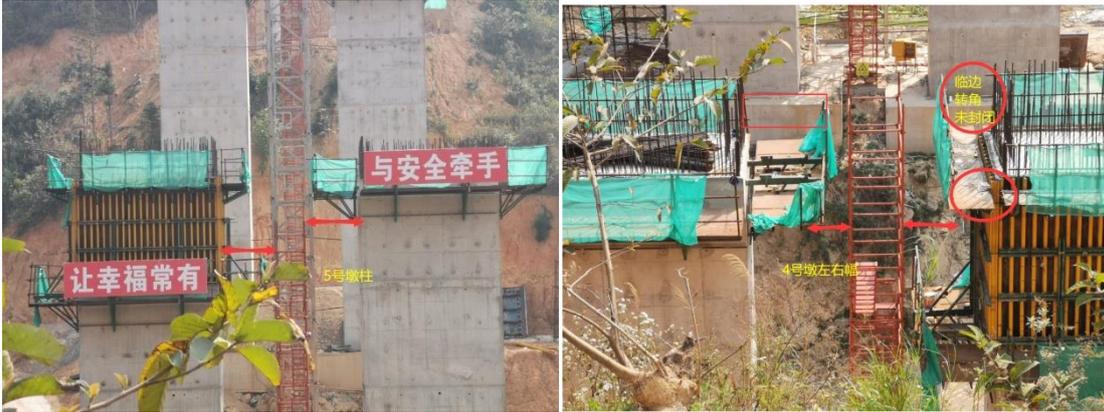
图 1-12

13. 西拉东 2 号大桥桥梁高处作业安全管理工作不到位，反映在一是左幅 4 号墩、右幅 5 号墩墩柱施工人员上下通道未搭设至作业平台，人员上下通道与作业平台之间未使用装配式廊桥安全通道；二是左右幅 4 号墩墩柱施工作业平台转角未满铺，临边防护未闭合，违反《云南省交通运输厅工程质量监督局关于切实加强公路建设项目桥梁工程高处作业安全管理的实施意见》（云交质监〔2020〕95 号）文第六条相关要求。（见图 1-12）

整改建议：要求加强高处作业安全管理，墩柱、系梁、桥面系等高处作业施工应严格按照《云南省交通运输厅工程质量监督局关于切实加强公路建设项目桥梁工程高处作业安全管理的实施意见》（云交质监〔2020〕95 号）相关要求，高处作业必须设置供作业人员上下的安全通道，满铺作业平台，施工爬梯与作业平台之间应按要求设置装配式廊桥安全通道。

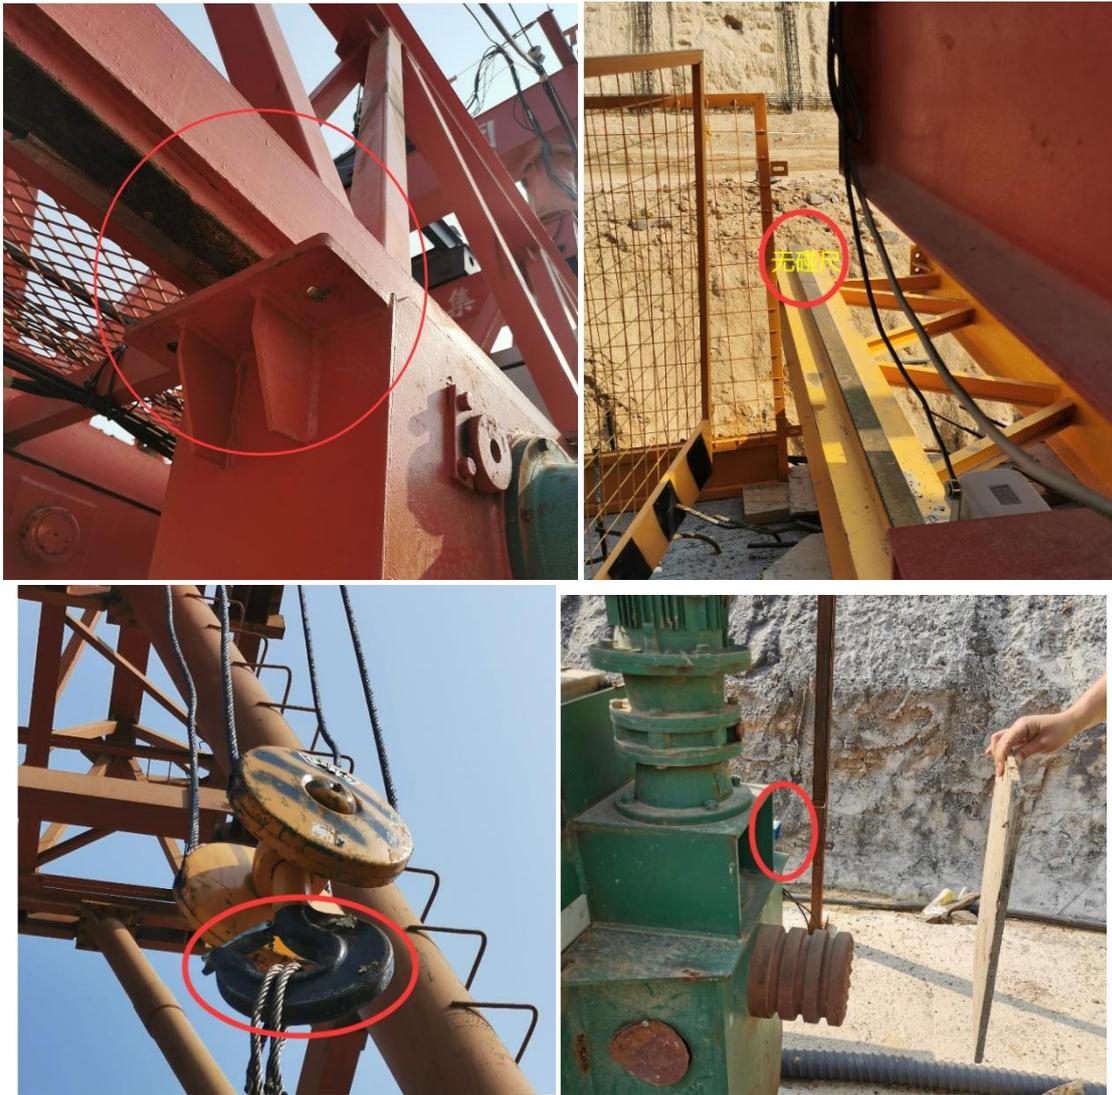
图 1-13

14. 特种设备安全管理工作不到位，反映在一是女东红 2 号特大桥右幅架桥机纵梁骑马螺栓未安装；二是女东红 2 号特大桥右幅架桥机机械式行程限位器端头未设置触碰装置；三是 T 梁预制场场内一台门式起重机吊钩防脱钩装置损坏；四是场内一台门式起重机红外感应行程限位装置失效，现场测试无法停机，违反《中华人民共和国特种设备安全法》第三十七条规定。（见图 1-13）

整改建议：加强特种设备安全管理，严格执行《中华人民共和国特种设备安全法》相关要求，在未完善门式起重机、架桥机行程限位装置、吊钩防脱钩装置、骑马螺栓等安全附件前，不得进行施工作业。

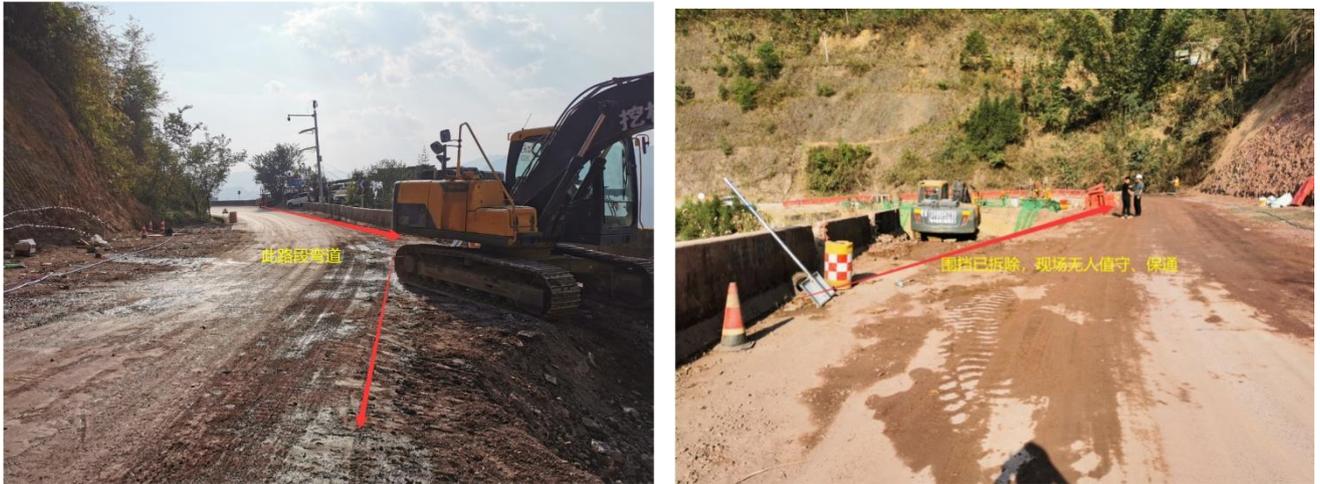
图 1-1

1. 元绿二级公路 S315 线 K66+965-K67+030 段现场无值守、保通人员，部分临边防护围挡拆除，无设置警戒区、警示标牌。（见图 1-1）

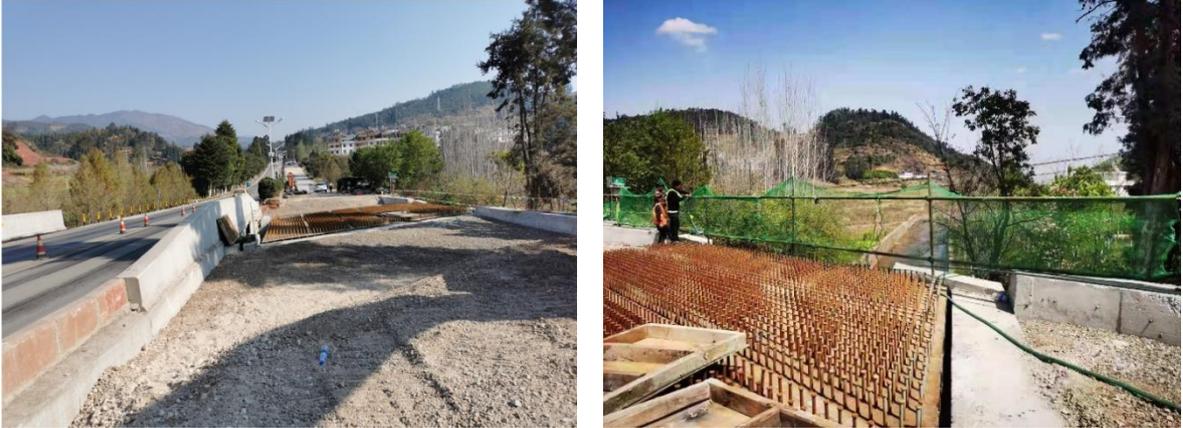
图 1-1

(1) 玉溪市公路局岔河桥危桥改造项目现场检查存在的问题已立即进行了整改。(图 1-1)

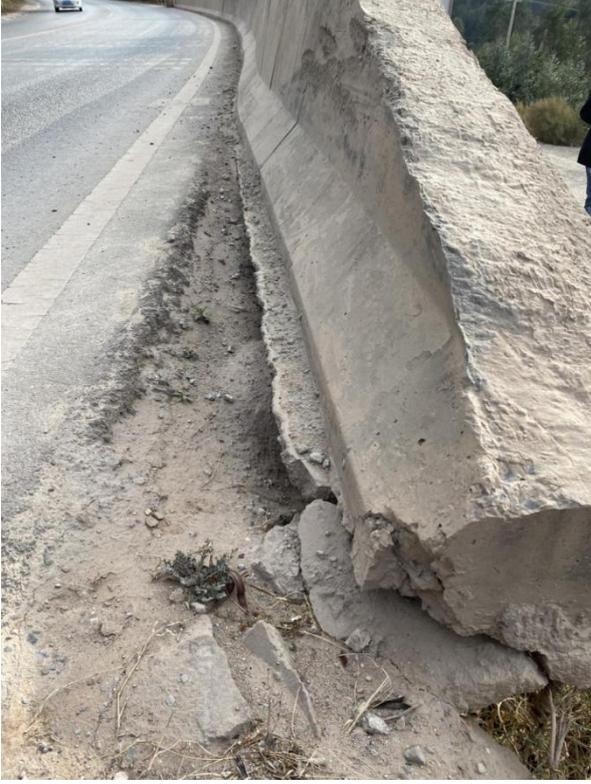
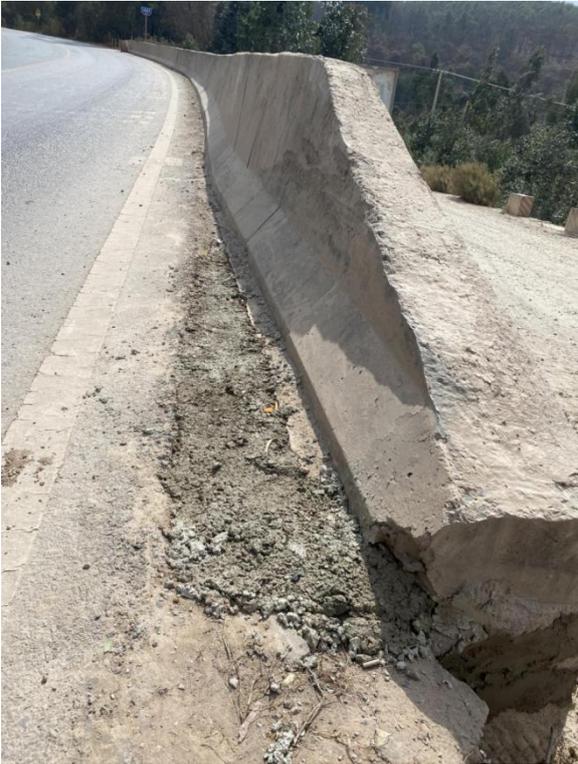
A photograph showing a concrete guardrail on the right side of a road. The guardrail is severely damaged, with large sections missing and the remaining structure crumbling. The ground around the base of the guardrail is loose soil and debris. The road surface is visible on the left side of the frame.
<p>整改后</p>

A photograph showing the same concrete guardrail after repair. The guardrail is now more complete and stable, with the missing sections replaced. The ground around the base of the guardrail is more compact and appears to be covered with a layer of gravel or crushed stone. The road surface is visible on the left side of the frame.

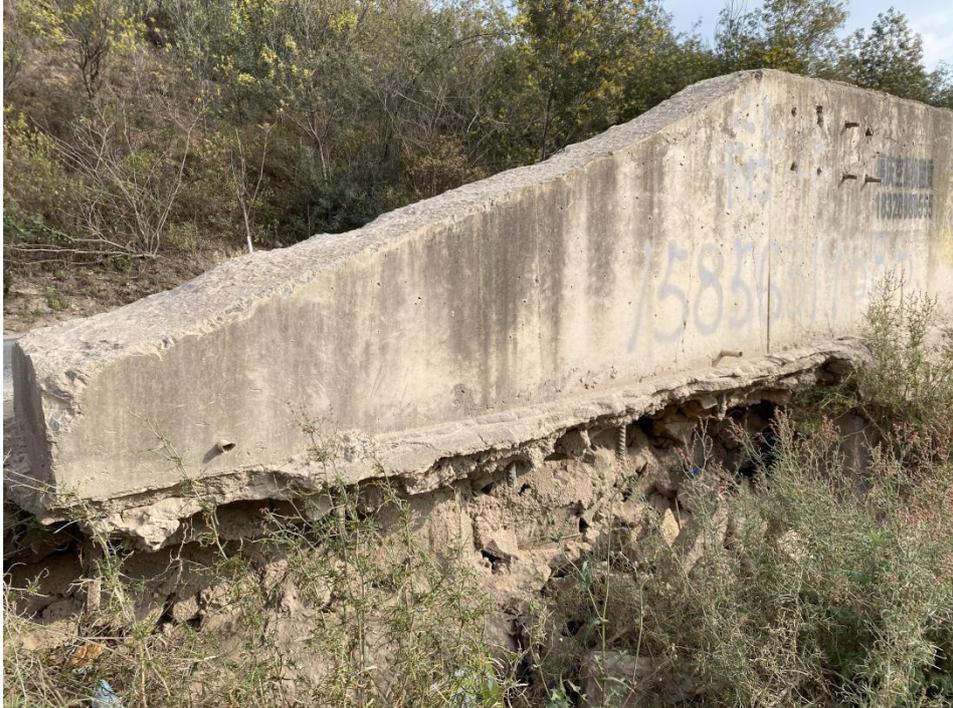
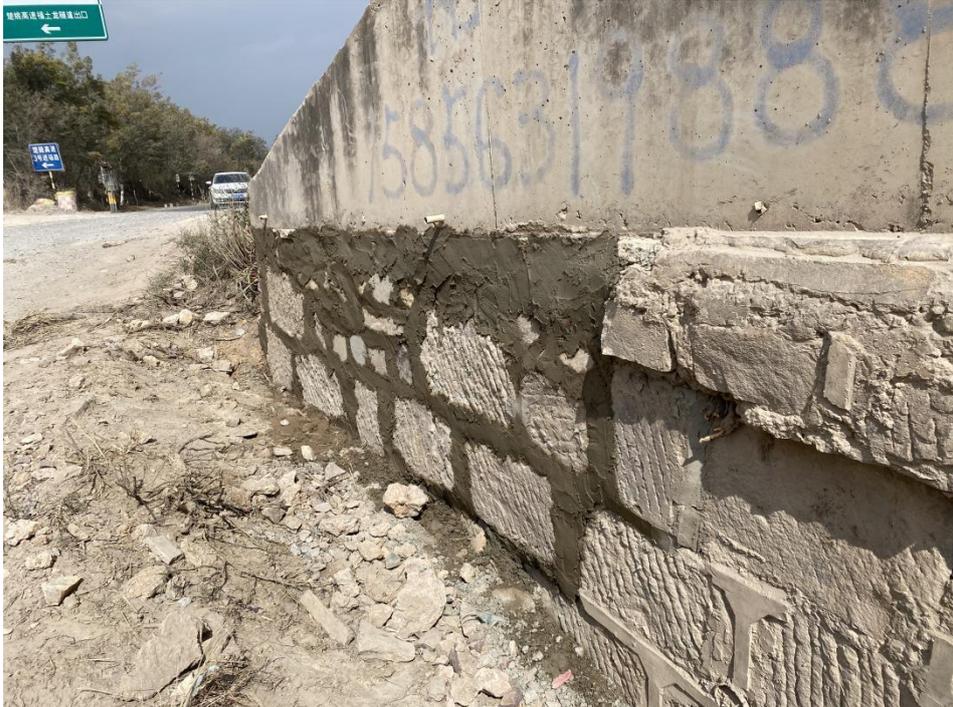
A photograph showing a large, weathered concrete retaining wall. The top edge of the wall is uneven and appears to be crumbling or broken. The wall is situated on a hillside with sparse vegetation. Blue graffiti, including the number '1585631988', is visible on the wall's surface.
<p>整改后</p>

A photograph showing the same retaining wall after renovation. The top portion of the wall has been replaced with a new, more structured concrete structure. The lower portion of the wall is now constructed from large, rectangular stone blocks. The wall is situated on a dirt road with a green sign and a blue sign visible in the background. Blue graffiti, including the number '1585631988', is still visible on the upper part of the wall.

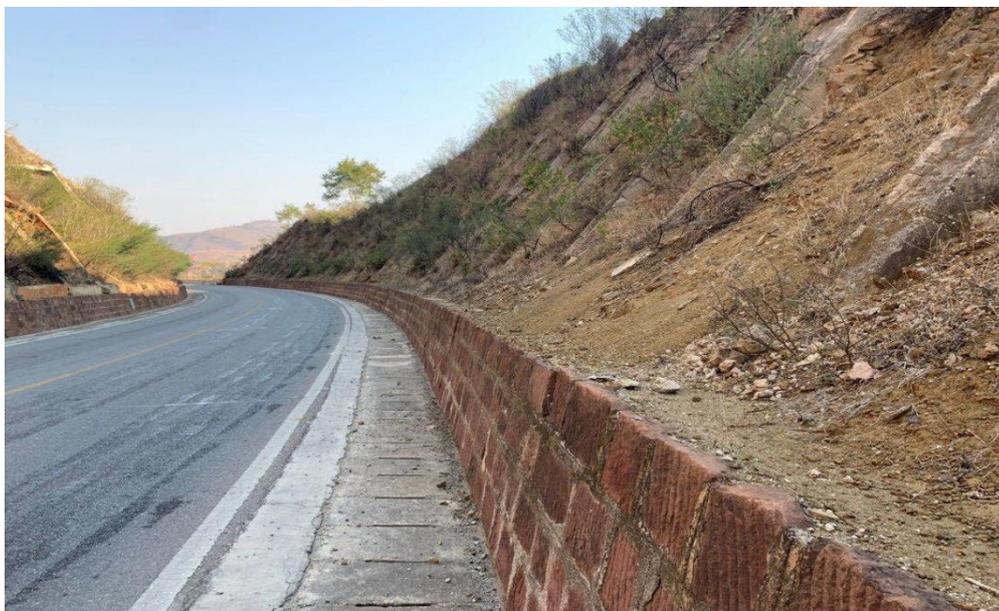
内容	安全隐患整改前	记录人	肖江涛
日期	2020年7月	地点	S218线K10+300~460m
备注	傍山路段，路侧边坡存在落石、坍塌，易发生自然灾害。

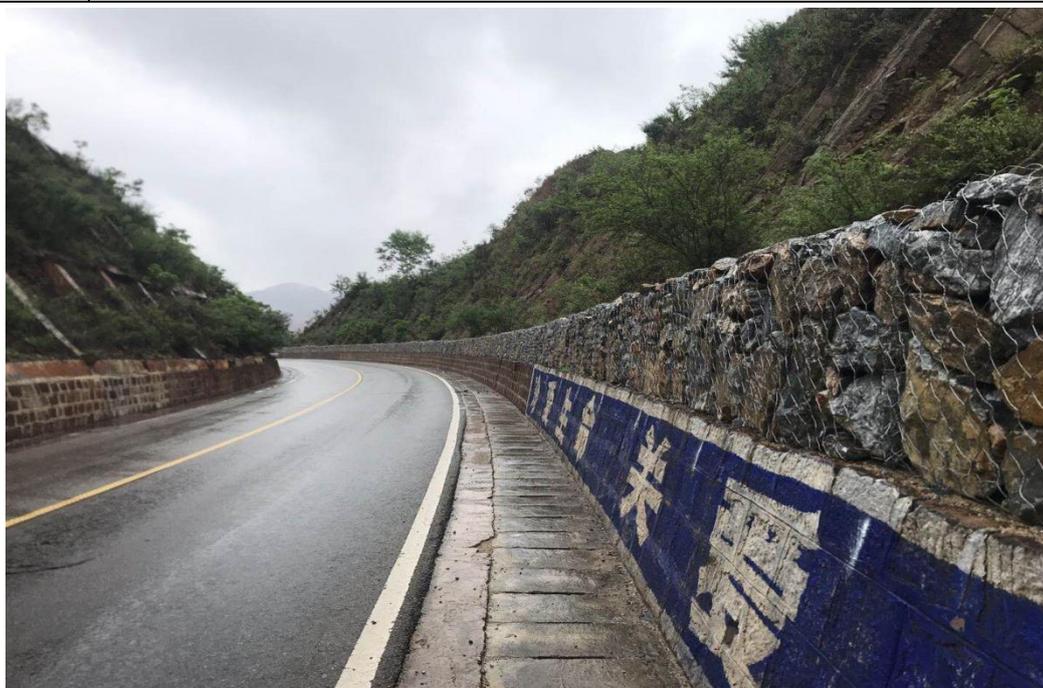
内容	安全隐患整改后	记录人	肖江涛
日期	2020年10月	地点	S218线K10+300~460m
备注	傍山路段，路侧边坡存在落石、坍塌，易发生自然灾害。

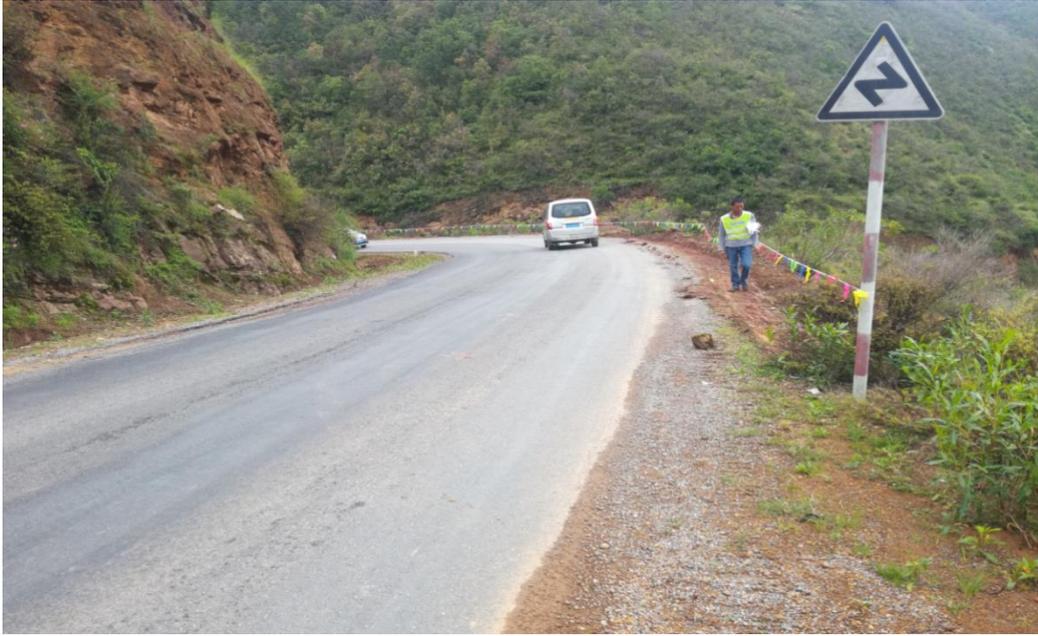
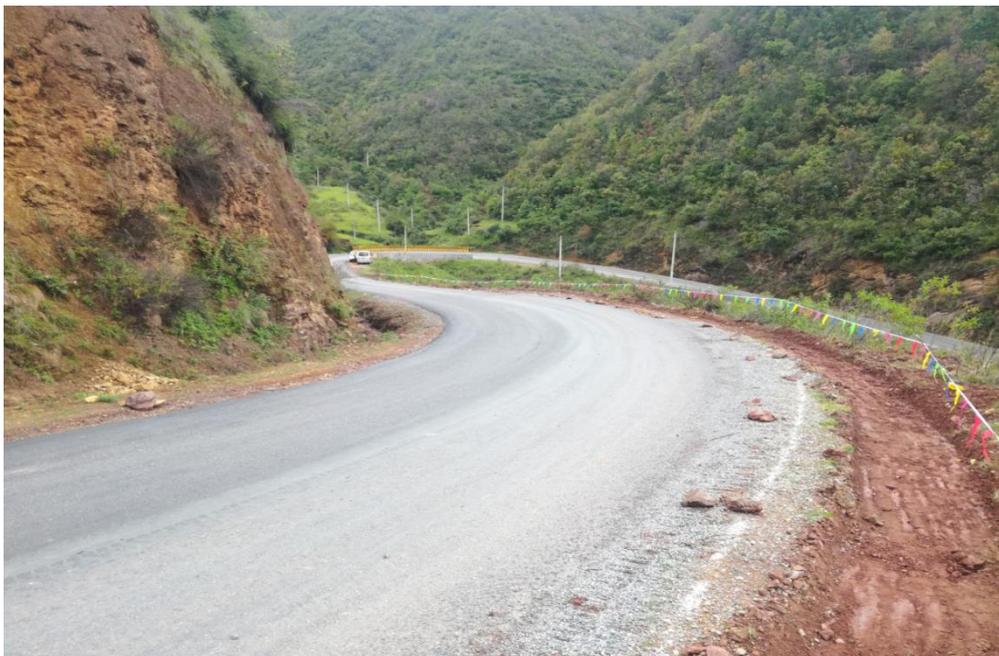
内容	安全隐患整改前	记录人	肖江涛
日期	2020年7月	地点	S320线K87+423~531m左侧
备注	急弯陡坡、路侧险要路段，无防护设施，易发生交通事故。

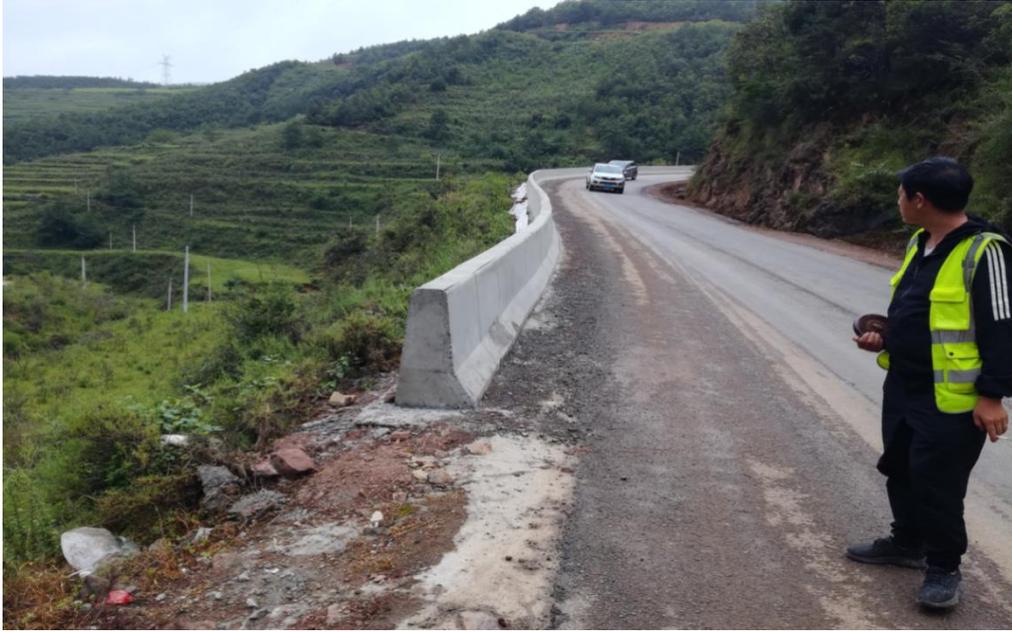
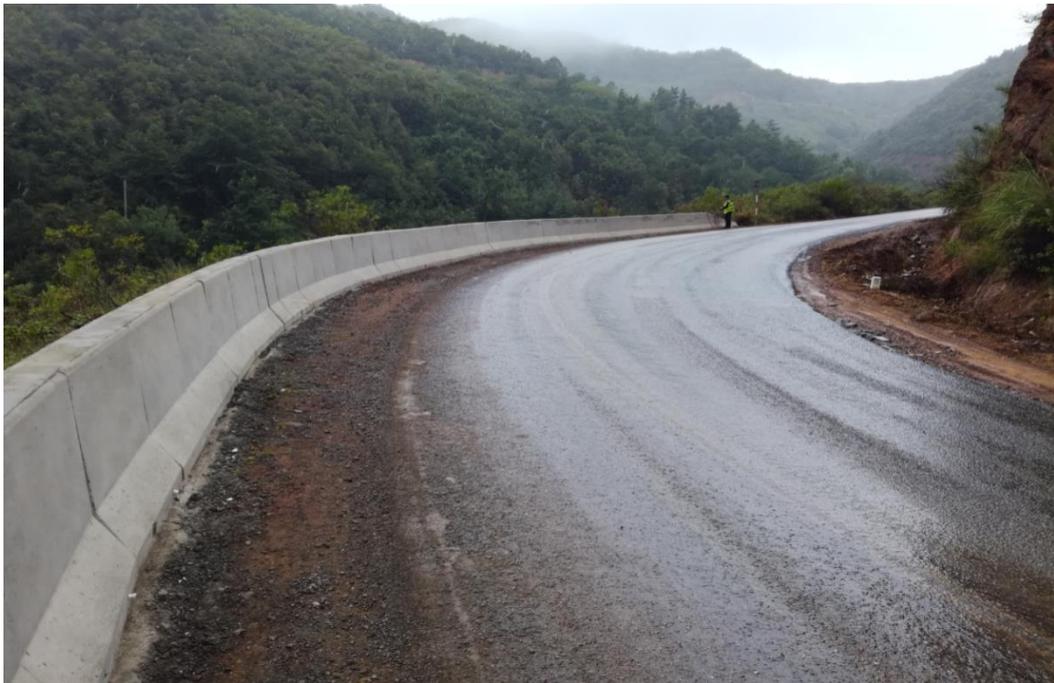
内容	安全隐患整改后	记录人	肖江涛
日期	2020年10月	地点	S320线K87+423~531m左侧
备注	急弯陡坡、路侧险要路段，无防护设施，易发生交通事故。
