## 附件2 第二组明察暗访问题隐患清单（昆明、玉溪、大理）

#### 1. 昆楚高速公路建设项目（昆明段）

#### 厅安委办 2021 年第三季度暨中秋国庆期间公路建设及路网运营领域安全生产明察暗访检查问题隐患清单

## (5) TJ-1 标 现场管理（中铁十二局集团有限公司）施工现场问题隐患清单

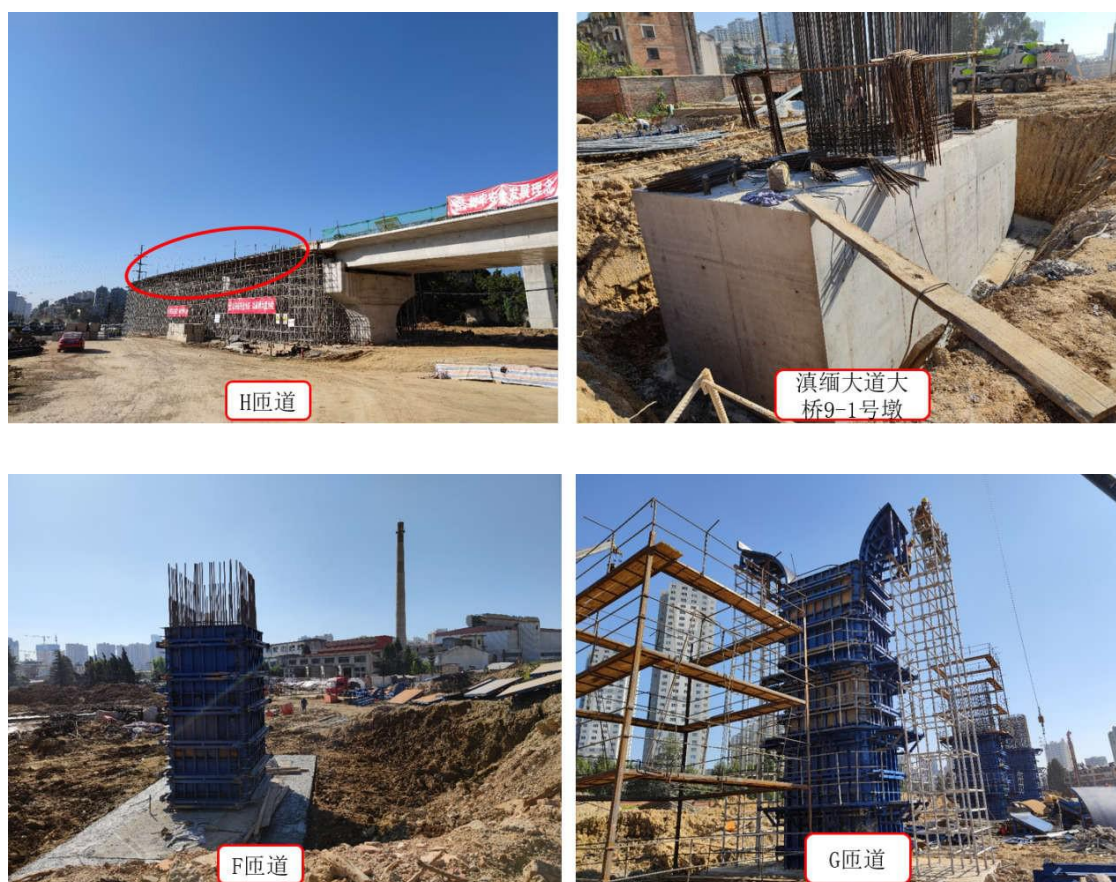
图 1-1-5-1

1. 西三环枢纽互通桥梁高处作业安全管理不到位，反映在一是 H 匝道第十一联现浇箱梁施工桥面临边防护缺失；二是 B 匝道第十一联现浇支架搭设过程中两名作业人员未按要求使用安全带；三是滇缅大道桥 9-1 号墩柱施工未搭设人员上下通道及作业平台，采用木板做简易通道；四是 F 匝道 11 号墩柱施工未搭设人员上下通道及作业平台；五是 G 匝道 9 号墩采用现浇支架进行施工，未设置作业平台，未设置人员上下通道；违反《云南省交通运输厅工程质量监督局关于切实加强公路建设项目桥梁工程高处作业安全管理的实施意见》（云交质监[2020]95 号）文第二、四、六条相关规定。（见图 1-1-5-1）

整改建议：高处作业严格按照《云南省交通运输厅工程质量监督局关于切实加强公路建设项目桥梁工程高处作业安全管理的实施意见》（云交质监[2020]95 号）文相关要求提升高处作业安全防护能力，规范设置作业平台、临边防护及安全通道等设施，严防高处坠落事故发生。

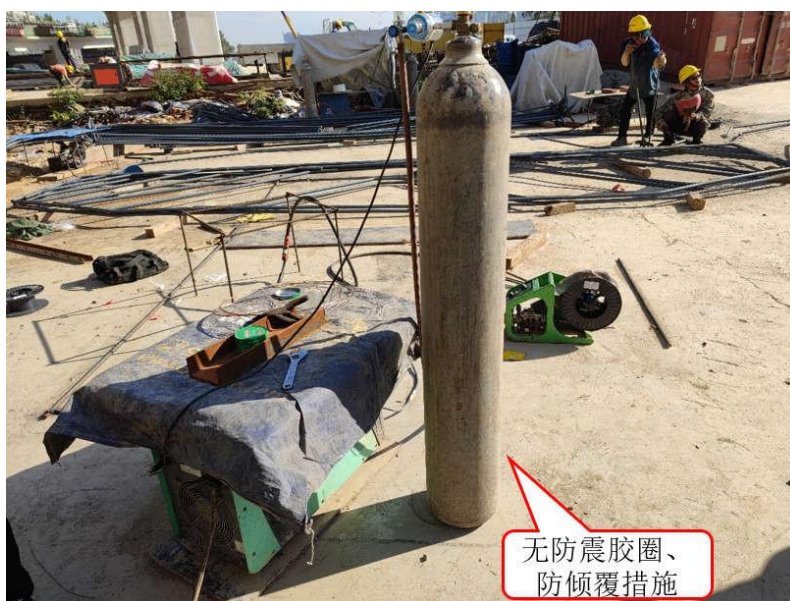
图 1-1-5-2

2. 特种设备及特种作业安全管理不到位，反映在一是西三环枢纽互通乙炔瓶未设置防震胶圈，未设置防倾覆措施；二是 H 匝道临时钢筋加工区一名焊工未取得操作证书即上岗作业。（见图 1-1-5-2）

整改建议：加强特种设备及特种作业人员安全管理，乙炔瓶应设置防震胶圈、防倾覆措施，特种作业人员应按要求取得操作证书方可上岗作业。

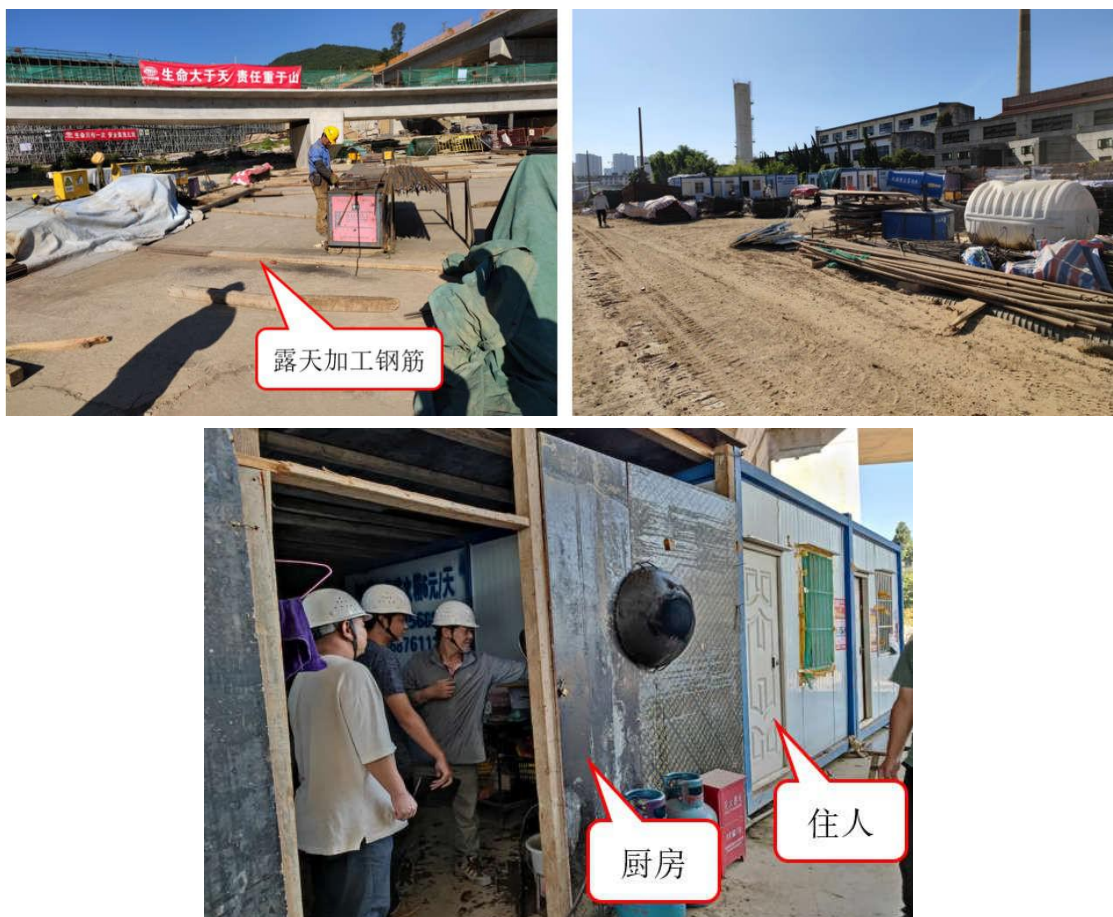
图 1-1-5-3

3. 施工现场安全管理标准化程度不高，反映在一是西三环枢纽互通多处设置露天钢筋加工场地；二是桥下采用集装箱设置临时住房，两集装箱中间采用竹胶板搭设厨房。（见图 1-1-5-3）

整改建议：按照《公路工程建设现场安全管理标准化指南》相关要求，加强施工现场安全管理标准化水平，钢筋加工应设置钢筋加工棚，厨房与住房应分开设置在安全区域。

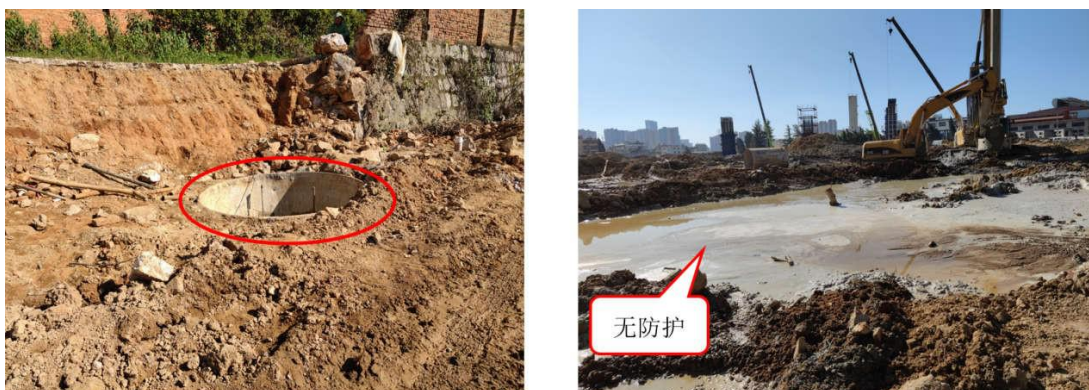
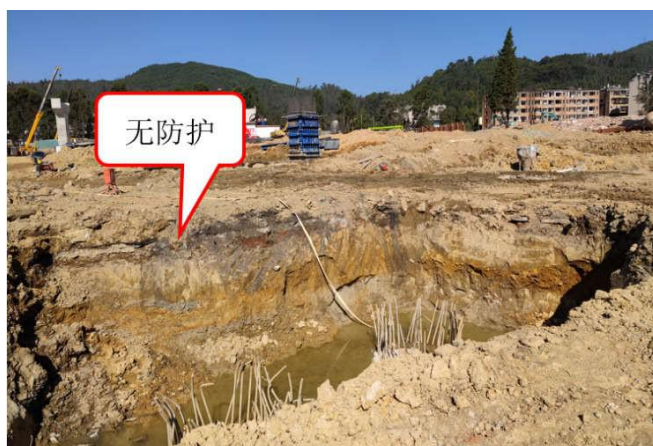
图 1-1-5-4

4. 桩基施工安全管理不到位，反映在一是西三环枢纽互通 H 匝道 8-1 号桩基钢护筒与地面齐平，未高出地面 30cm，桩基孔口未覆盖，无法有效防护人员坠落；二是桩基施工区域泥浆池未设置防护措施；三是 G 匝道 8 号桩基基坑未设置临边防护措施。（见图 1-1-5-4）

整改建议：认真汲取弥玉高速“8.29”事故教训，桩基施工时钢护筒应高出地面 30cm，孔口应覆盖，确保施工安全。

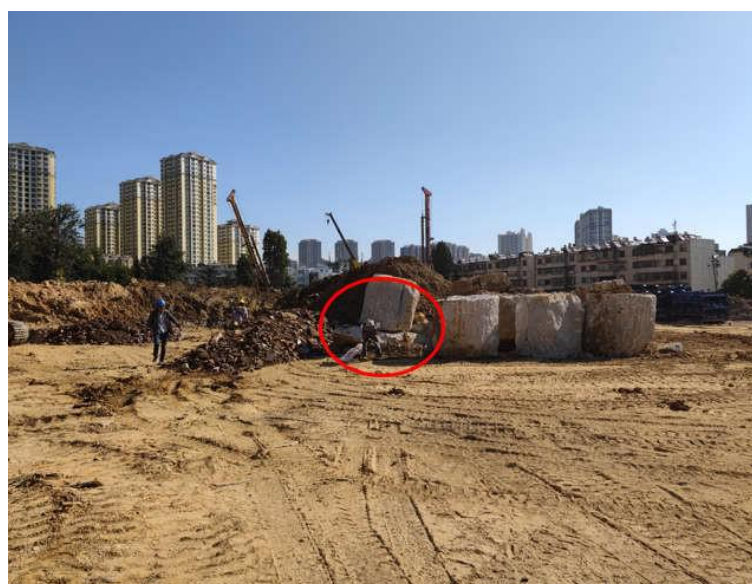
图 1-1-5-5

5. 安全教育培训工作落实不到位，反映在互通区一挖机司机边玩手机边开挖机。 整改建议：加强一线作业人员安全教育培训工作，开展事故警示教育。 6. 施工现场封闭管理不到位，反映在 13 号墩旁有当地居民在施工现场拾捡废弃钢筋。（见

整改建议：施工现场应实行封闭管理，非施工相关人员不得进入施工现场。

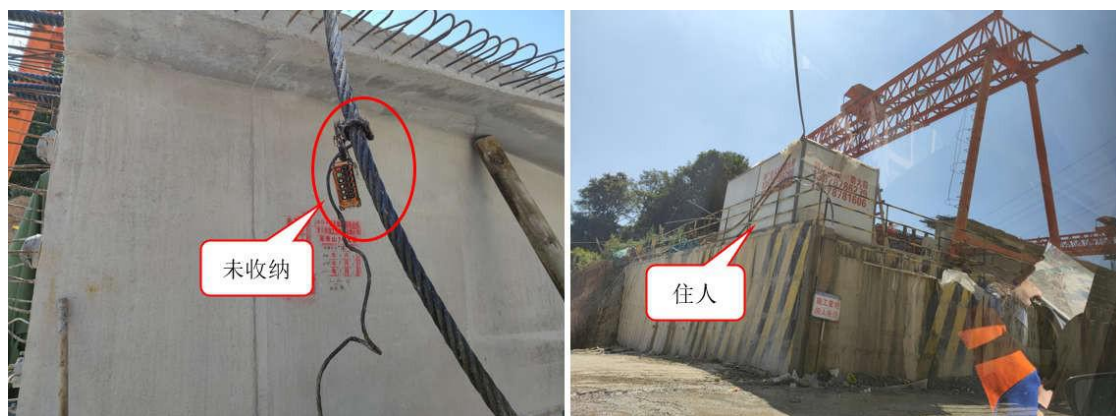
图 1-1-5-6

7. 特种设备及特种作业人员安全管理不到位，反映在一是 2#预制梁场内一龙门吊操作人员未持证上岗；二是龙门吊未使用时操作手柄未收纳；三是龙门吊倾覆范围内设置集装箱住人。（见

整改建议：加强特种设备及特种作业人员安全管理，一是特种作业人员应持证上岗；二是特种设备设置专人管理，未使用时遥控器应及时收纳；三是龙门吊倾覆范围内严禁设置住人场所。

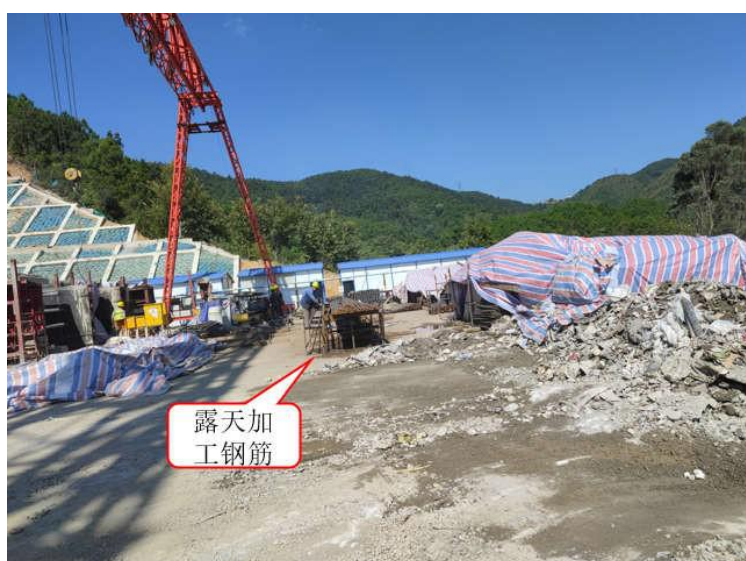
图 1-1-5-7

8. 施工现场安全管理标准化程度不高，预制梁场露天加工钢筋。（见图 1-1-5-7）整改建议：加强施工现场安全管理标准化建设水平，钢筋加工应在专门的钢筋加工场内进行。

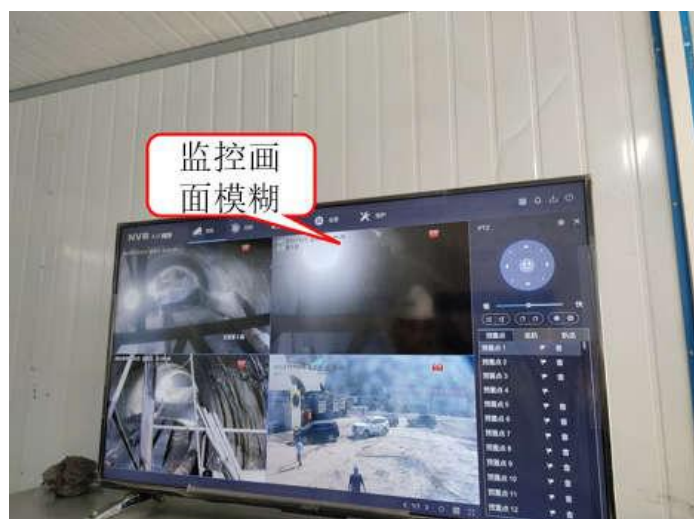
图 1-1-5-8

9. 白龙梁子隧道出口隧道施工“安全五大系统”运行不稳定，作业人员进洞登记制度执行不严格，反映在一是左幅隧道掌子面视频监控画面模糊；二是左幅隧道人员定位系统显示、进洞登记与实际洞内作业人员人数、信息不一致，人员定位及进洞登记洞内均为 3 人，但姓名不一致，实际洞内无作业人员，不符合《公路工程施工安全技术规范》（JTG F90-2015）第 9.1.5 条和《交通运输部关于印发公路水运工程平安工地建设管理办法的通知》（交安监发〔2018〕43 号）文附表 3.2 中第 5 项隧道工程的相关要求。（见图 1-1-5-8）

整改建议：严格按《公路工程施工安全技术规范》（JTG F90-2015）第 9.1.5 条和《交通运输部关于印发公路水运工程平安工地建设管理办法的通知》（交安监发〔2018〕43 号）文相关要求完善隧道“安全五大系统”并确保运行有效，严格执行人员进洞登记制度和门禁制度，确保人员定位系统能准确显示洞内人员信息和准确位置、视频监控系统能清晰记录和显示洞内作业情况，进洞登记能准确反映洞内作业人员信息。

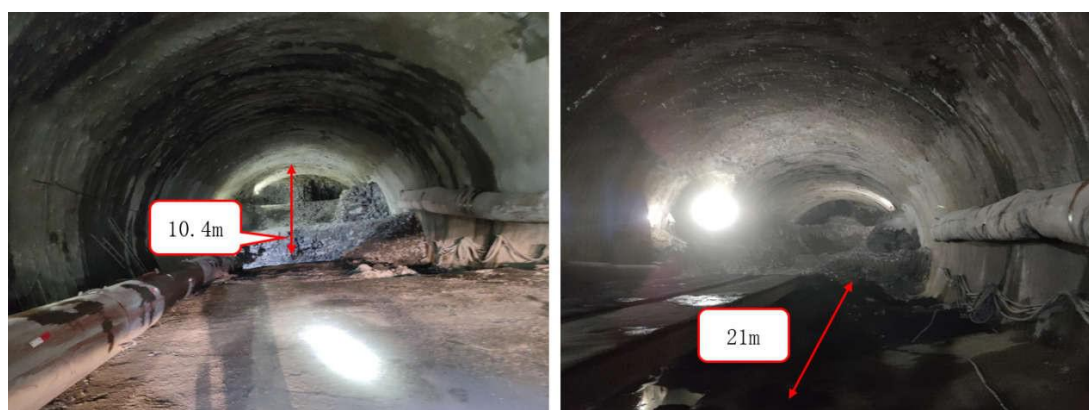
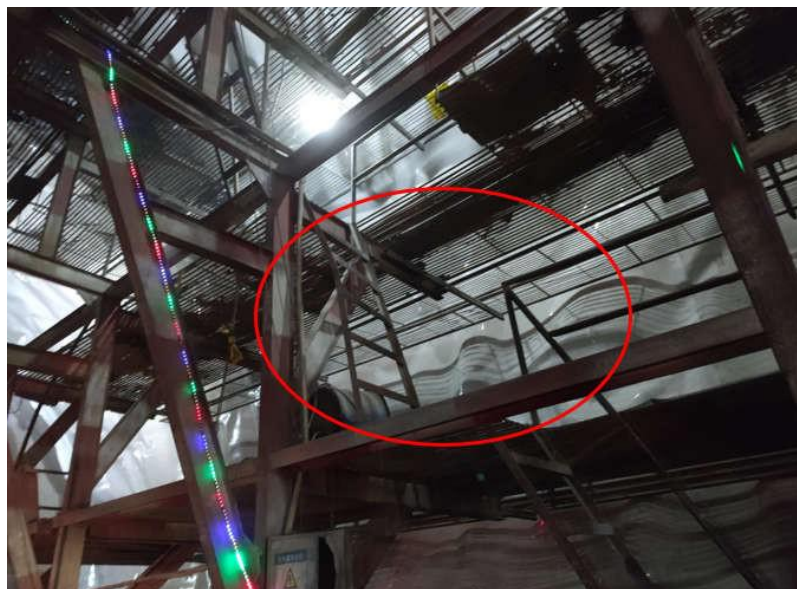
图 1-1-5-10

10. 白龙梁子隧道出口下台阶及仰拱施工循环进尺控制不严格，经实测，左幅下台阶左、右侧拉槽长度分别为 30m、21m，开挖底面距拱顶距离为 10.4m，根据设计图纸，仰拱顶面距拱顶距离为 8.55m，由此判断左右幅仰拱已开挖落底，距离分别为 21m、23m，违反《公路工程施工安全技术规范》（JTG F90-2015）第 9.5.4 条及《云南省交通运输厅关于切实加强公路隧道施工标准化管理的通知》（云交基建[2018]96 号）施工循环进尺相关规定。（见图 1-1-5-9）

整改建议：隧道施工严格按照《公路隧道施工技术规范》（JTGT 3660-2020）第 7.2.3 条规定，下台阶单侧拉槽长度宜不超过 15m，严格落实《云南省交通运输厅关于切实加强公路隧道施工标准化管理的通知》（云交基建[2018]96 号）针对开挖循环进尺相关要求。

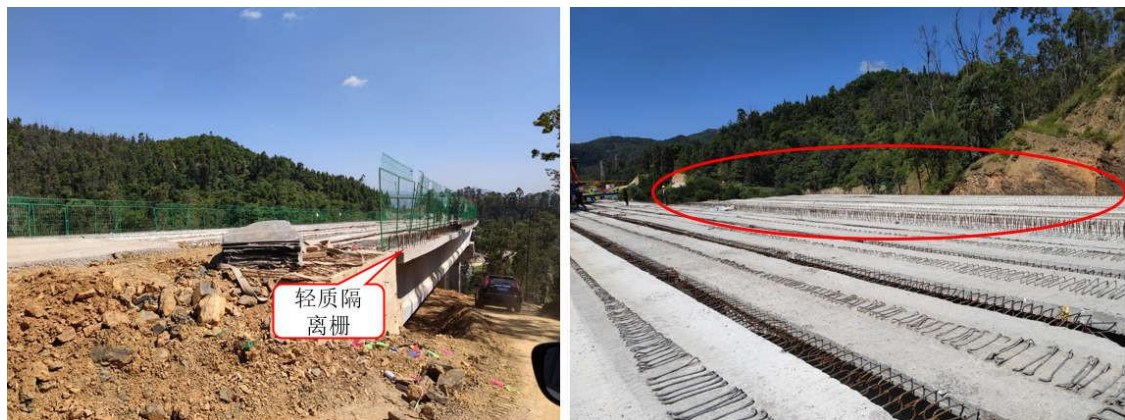
图 1-1-5-12

13. 桥梁高处作业安全防护设施设置不到位,反映在一是宝珠山 1 号大桥临边防护采用轻质隔离栅,防护强度不满足使用要求;二是宝珠山 2 号大桥已架设 T 梁段未设置临边防护措施,违反《云南省交通运输厅工程质量监督局关于切实加强公路建设项目桥梁工程高处作业安全管理的实施意见》(云交质监[2020]95 号)文第四条相关规定。(见图 1-1-5-12)

整改建议:高处作业严格按照《云南省交通运输厅工程质量监督局关于切实加强公路建设项目桥梁工程高处作业安全管理的实施意见》(云交质监[2020]95 号)文相关要求提升高处作业安全防护能力,规范设置作业平台、临边防护及安全通道等设施,严防高处坠落事故发生。

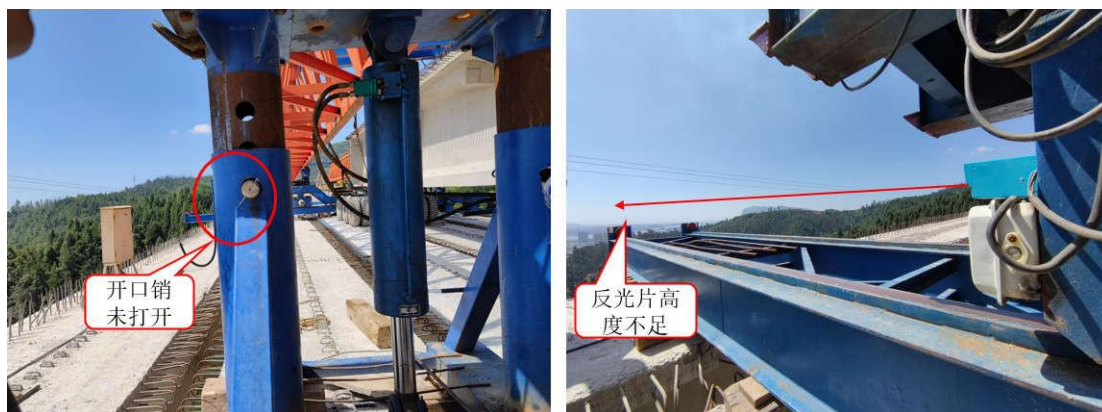
图 1-1-5-13

14. 架桥机安全管理不到位，主要反映在一是宝珠山 2 号大桥架桥机上个别固定开口销未打开；二是红外行程限位器与止挡反光片不在同一高度上，不符合《公路水运工程施工安全标准化指南》第 12.6 节相关要求。（见图 1-1-5-13）

整改建议：加强架桥机安全管理，架梁时确保架桥机行程限位装置等各安全附件齐全有效。

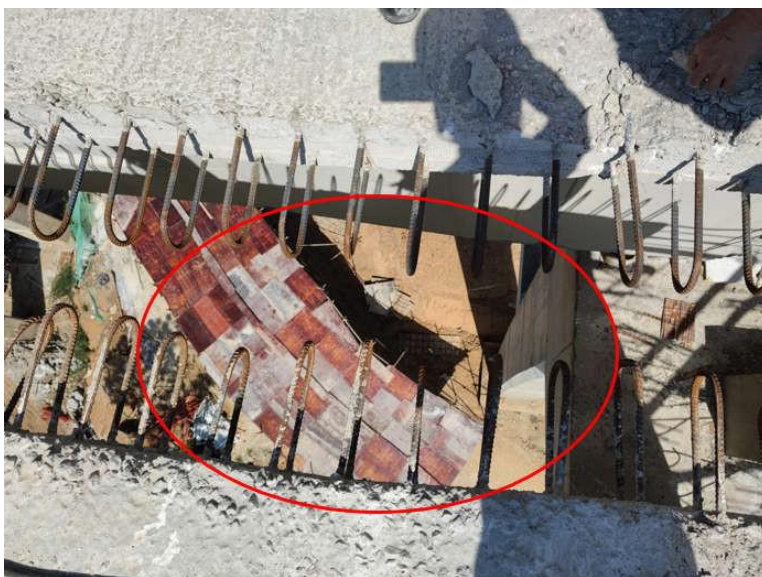
图 1-1-5-14

15. 桥梁上跨施工便道，安全防护棚不满足防砸、抗冲击能力要求，安全防护棚长度不满足自由坠落的防护半径，不符合《公路水运工程施工安全标准化指南》第 18.1 节相关要求。（见图 1-1-5-14）

整改建议：桥梁上跨施工便道应按《公路水运工程施工安全标准化指南》第 18.1 节相关要求设置安全防护棚，安全防护棚应满足防砸、抗冲击能力要求，安全防护棚长度满足自由坠落的防护半径。

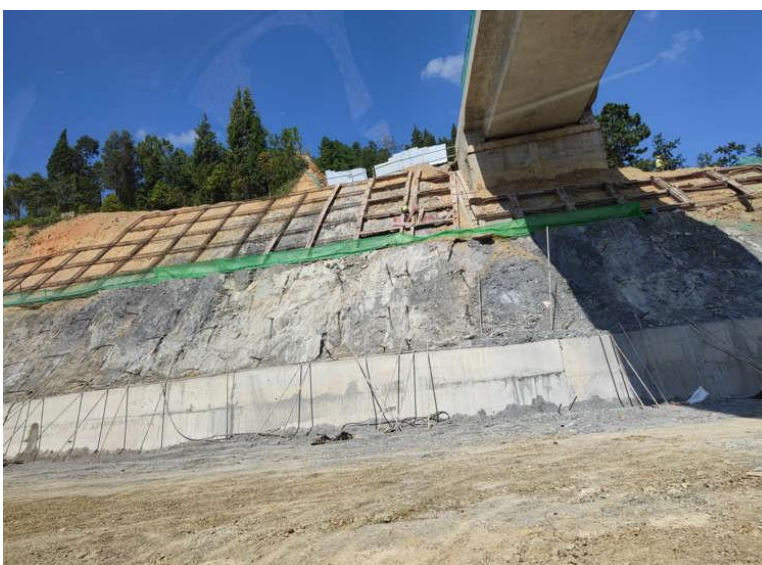
图 1-1-5-15

16. ZK2+920~ZK3+005 右侧边坡施工未搭设人员上下通道, 未设置风险告知牌及安全警示标志, 违反《交通运输部关于印发公路水运工程平安工地建设管理办法的通知》(交安监发〔2018〕43 号) 文关于边坡防护施工相关要求。(见图 1-1-5-15)

整改建议: 高边坡防护高处作业施工, 应严格按《公路工程施工安全技术规范》(JTG F90—2015) 第 6.5.1 条要求搭设作业平台及人员上下通道, 设置警戒区、风险告知牌及明显的警示标志。

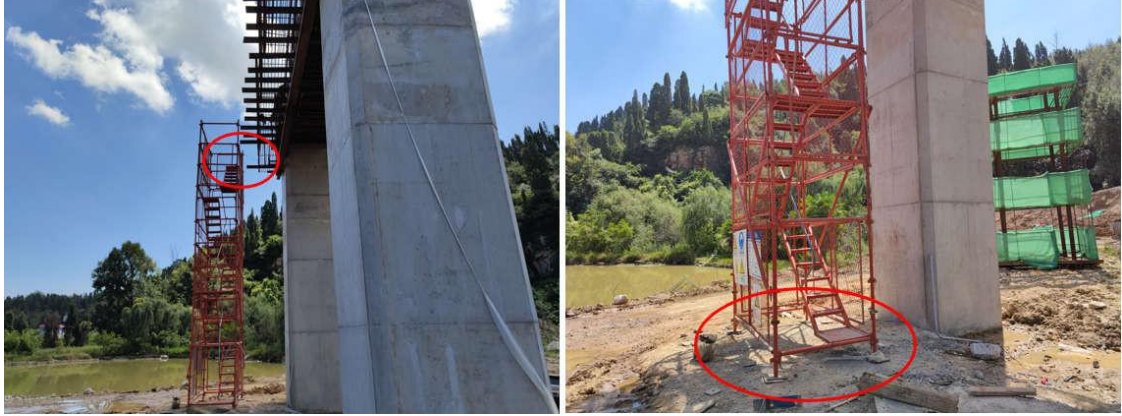
图 1-1-5-17

18. 三家村水库大桥桥梁高处作业安全防护设施设置不到位，一是右幅 2 号墩系梁施工作业平台与安全爬梯之间未设置装配式廊桥安全通道；二是安全爬梯未设置附墙件，底座与地面未采用螺栓固定，违反《云南省交通运输厅工程质量监督局关于切实加强公路建设项目桥梁工程高处作业安全管理的实施意见》（云交质监[2020]95 号）文第六条相关规定。（见图 1-1-5-17）

整改建议：高处作业严格按照《云南省交通运输厅工程质量监督局关于切实加强公路建设项目桥梁工程高处作业安全管理的实施意见》（云交质监[2020]95 号）文相关要求提升高处作业安全防护能力，规范设置作业平台、临边防护及安全通道等设施，严防高处坠落事故发生。

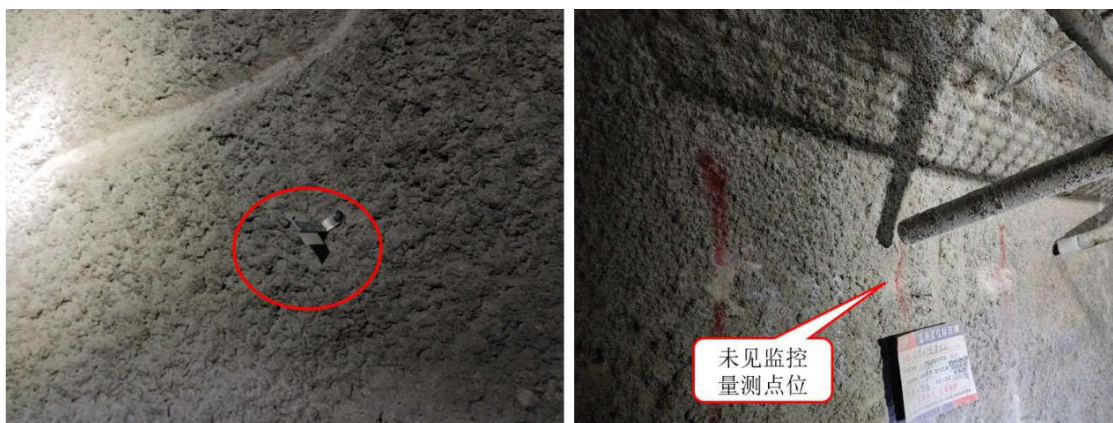
图 1-2-3-2

2. 老黑山隧道出口隧道施工监控量测工作落实不到位，反映在一是右幅隧道个别断面监控量测点位缺失，二是个别监控量测点位布置不规范，采用螺栓固定在初支面上，无法准确反映围岩变形情况，《公路隧道施工技术规范》（JTGT 3660-2020）“18.1.9”规定。（见图 1-2-3-2）

整改建议：严格落实监控量测工作，由建设单位牵头，落实各实施单位责任，强化测点布设、数据采集与分析、预报预警等监控量测工作，确保数据准确、信息可靠。

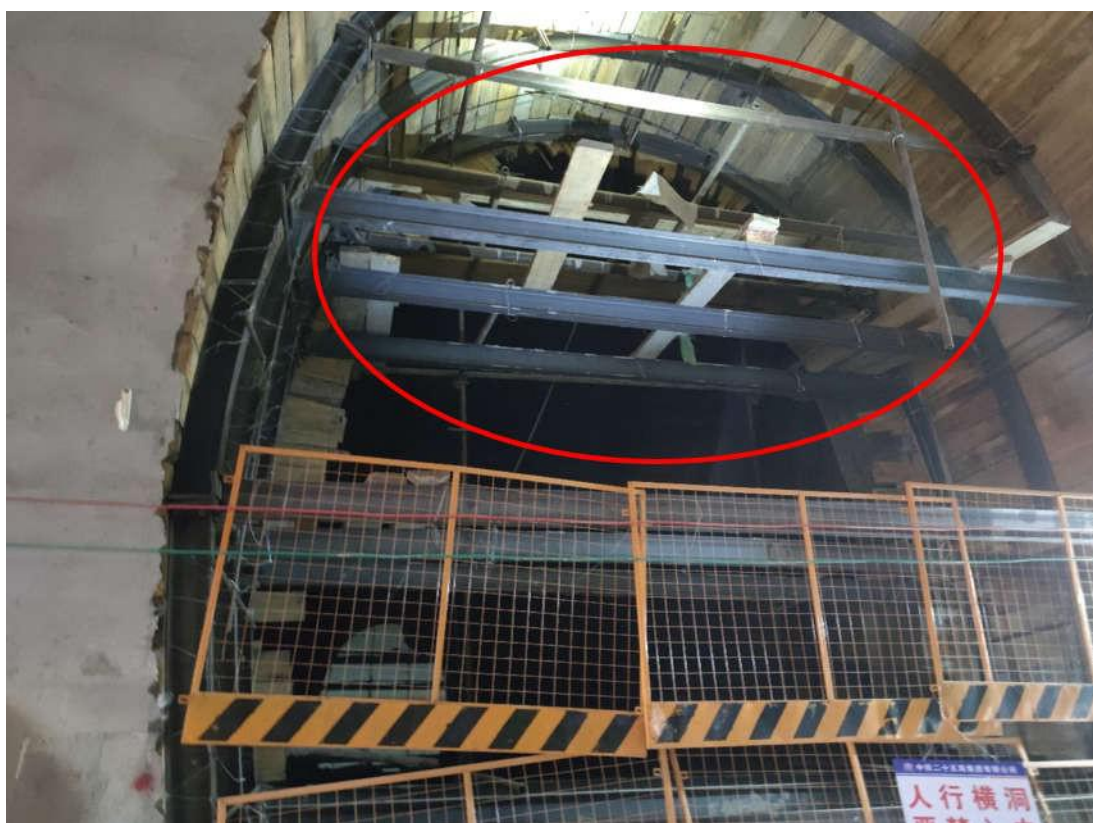
图 1-2-3-3

3. 老黑山隧道出口隧道高处作业安全管理不到位，反映在隧道人行横洞衬砌施工高处作业未设置作业人员上下通道，作业平台未设置临边防护措施，违反《公路工程施工安全技术规范》（JTG F90-2015）第 5.7.4 条和第 5.7.5 条相关规定。（见图 1-2-3-3） 整改建议：高处作业严格按《公路工程施工安全技术规范》（JTG F90-2015）第 5.7.4 条和第 5.7.5 条相关要求，设置作业人员上下通道，作业平台设置临边防护措施。

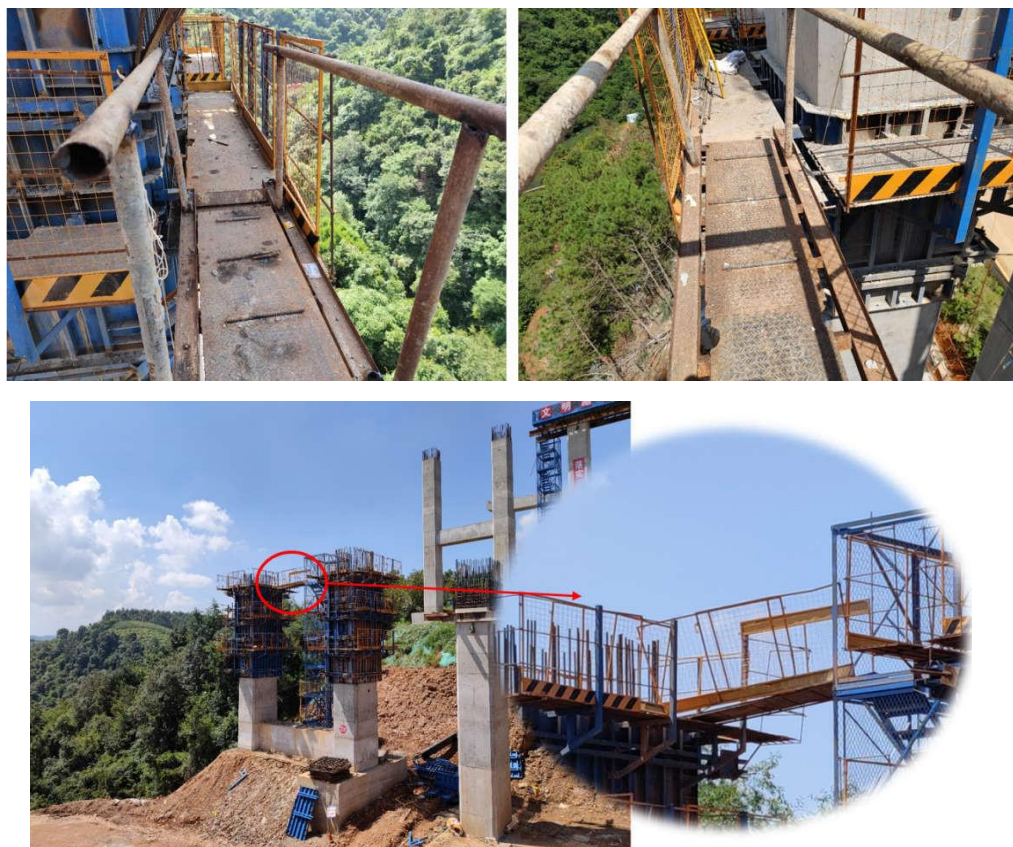
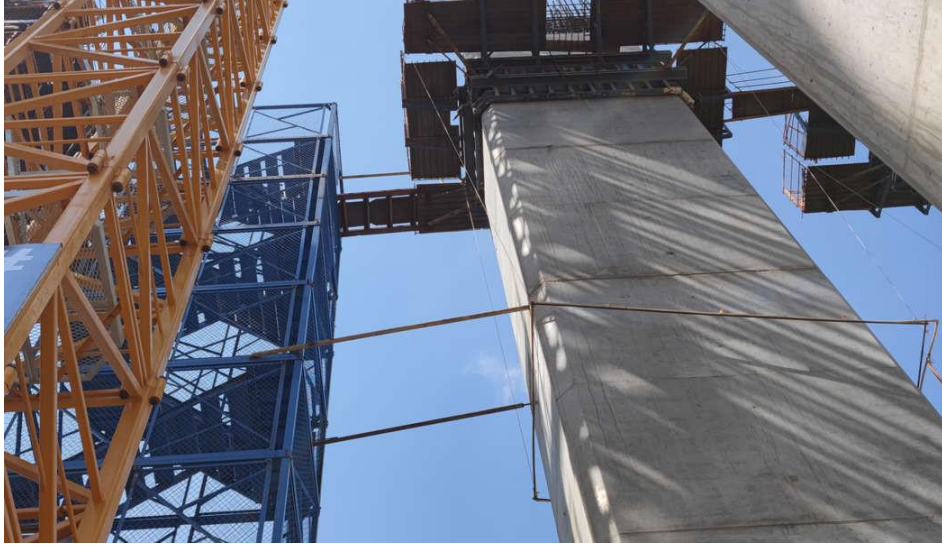
图 1-2-3-5

5. 马蹄河大桥高处作业安全防护设施设置不到位，反映在一是 5 号墩柱施工作业平台临边防护局部未设防护网，作业平台间连接通道未挂设安全立网；二是左幅 13 号墩临边防护采用轻

整改建议：高处作业严格按照《云南省交通运输厅工程质量监督局关于切实加强公路建设项目桥梁工程高处作业安全管理的实施意见》（云交质监[2020]95 号）文相关要求提升高处作业安全防护能力，规范设置作业平台、临边防护及安全通道等设施，严防高处坠落事故发生。

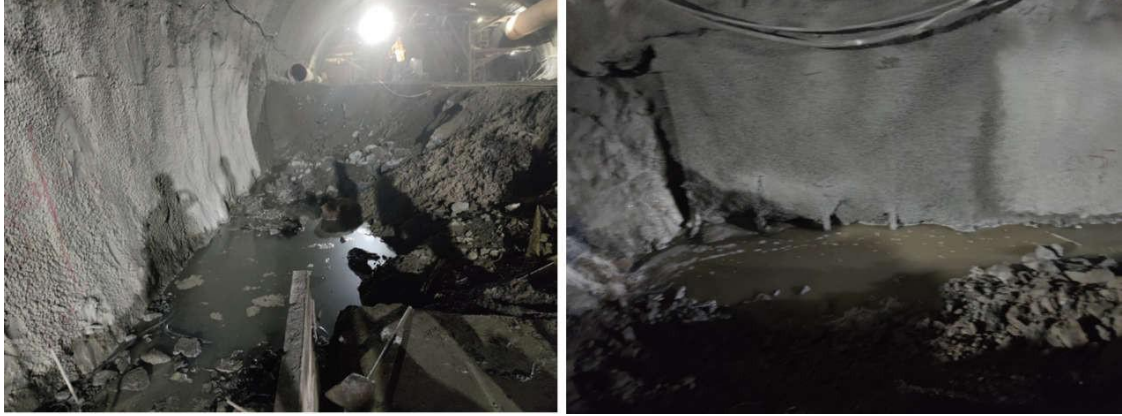
图 1-2-4-2

2. 对歌山隧道出口隧道右幅施工排水不畅，未及时抽排，下台阶积水浸泡拱脚，违反《公路工程施工安全技术规范》（JTG F90-2015）第9.5.4条相关规定。（见图1-2-4-2）

整改建议：隧道施工严格按照《公路工程施工安全技术规范》（JTG F90-2015）第9.5.4条要求，拱脚不得脱空，不得有积水浸泡。

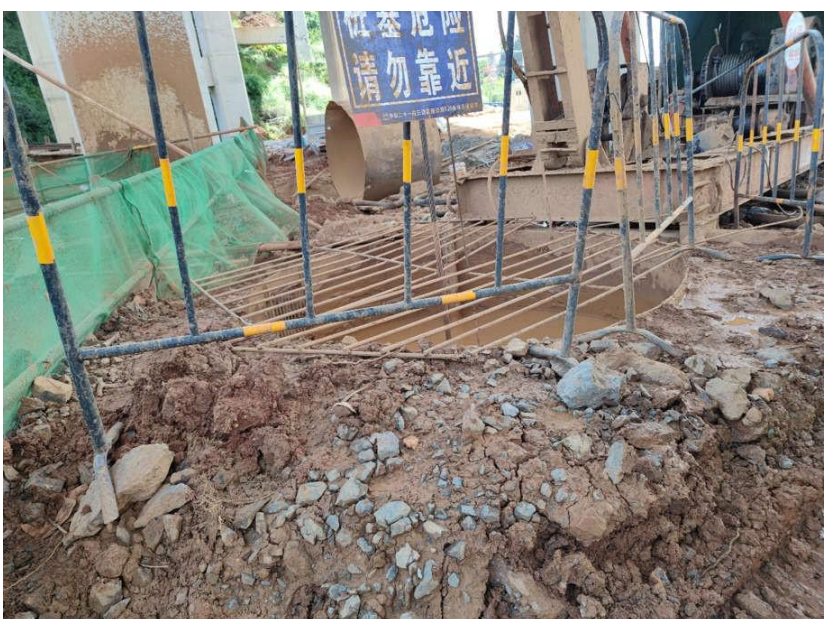
图 1-2-4-4

4. 清水互通 F 匝道 11 号桩基施工钢护筒与地面齐平，未高出地面 30cm，无法有效防护人员坠落。（见图 1-2-4-4）

整改建议：认真汲取弥玉高速“8.29”事故教训，桩基施工时钢护筒应高出地面 30cm，确保施工安全。

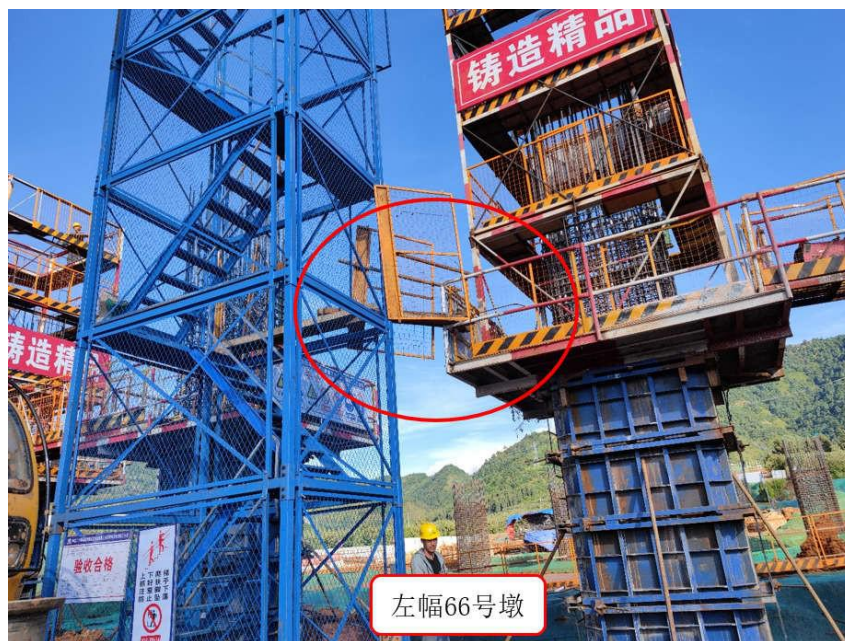
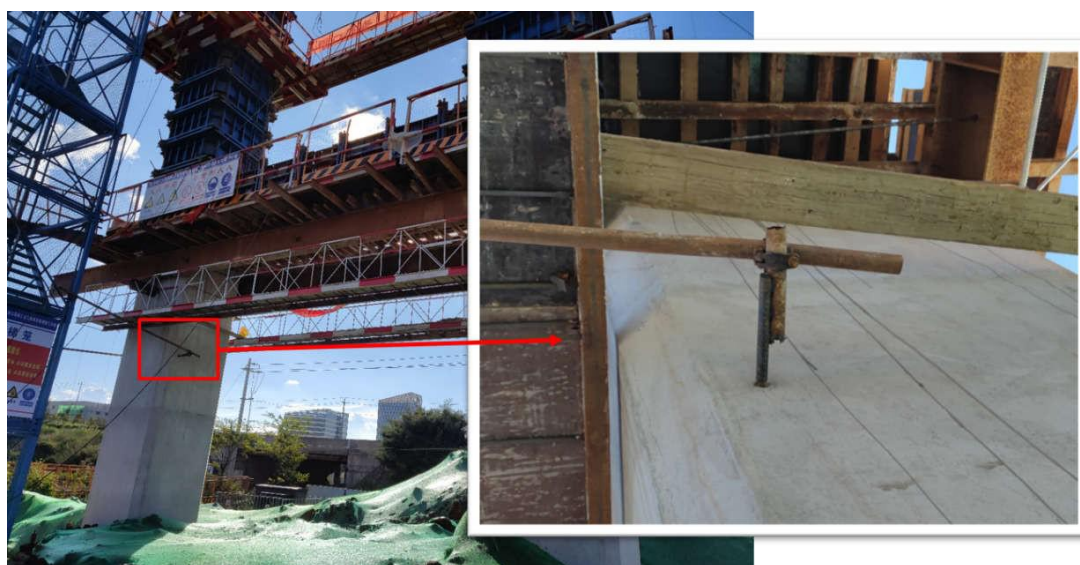
图 1-3-2-1

（见图 1-3-2-1） 整改建议：桥梁施工严格按照《云南省交通运输厅工程质量监督局关于切实加强公路建设

项目桥梁工程高处作业安全管理的实施意见》（云交质监[2020]95 号）文相关要求提升桥梁工程高处作业安全防护能力，规范设置作业平台、临边防护及安全通道等设施，严防高处坠落事故发生。

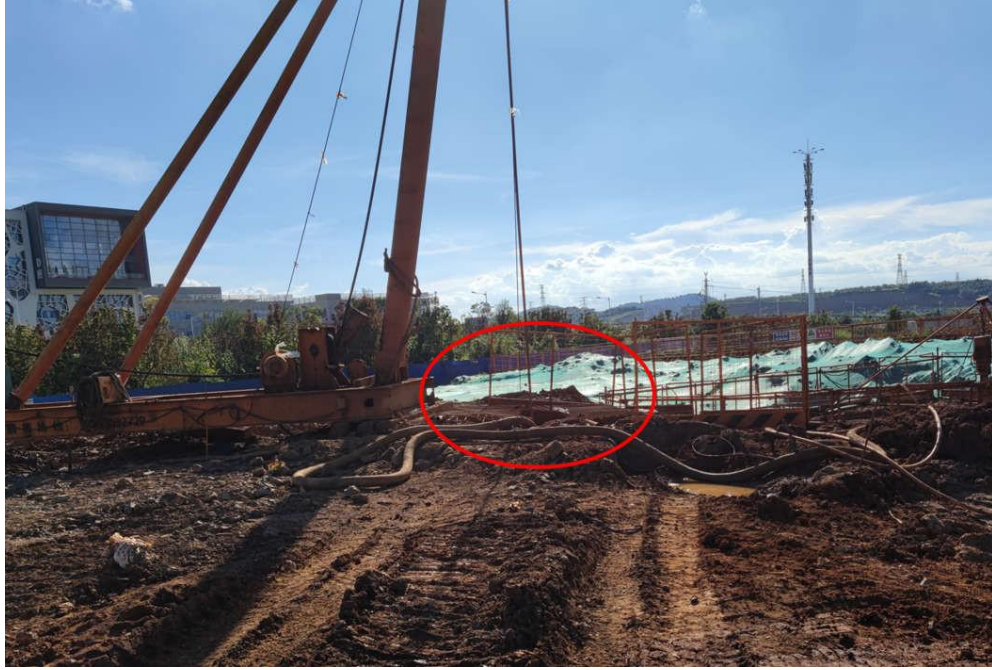
图 1-3-2-2

1. 梁王山特大桥桩基施工钢护筒与地面齐平，未高出地面 30cm，无法有效防护人员坠井。

地面 30cm，确

保施工安全。

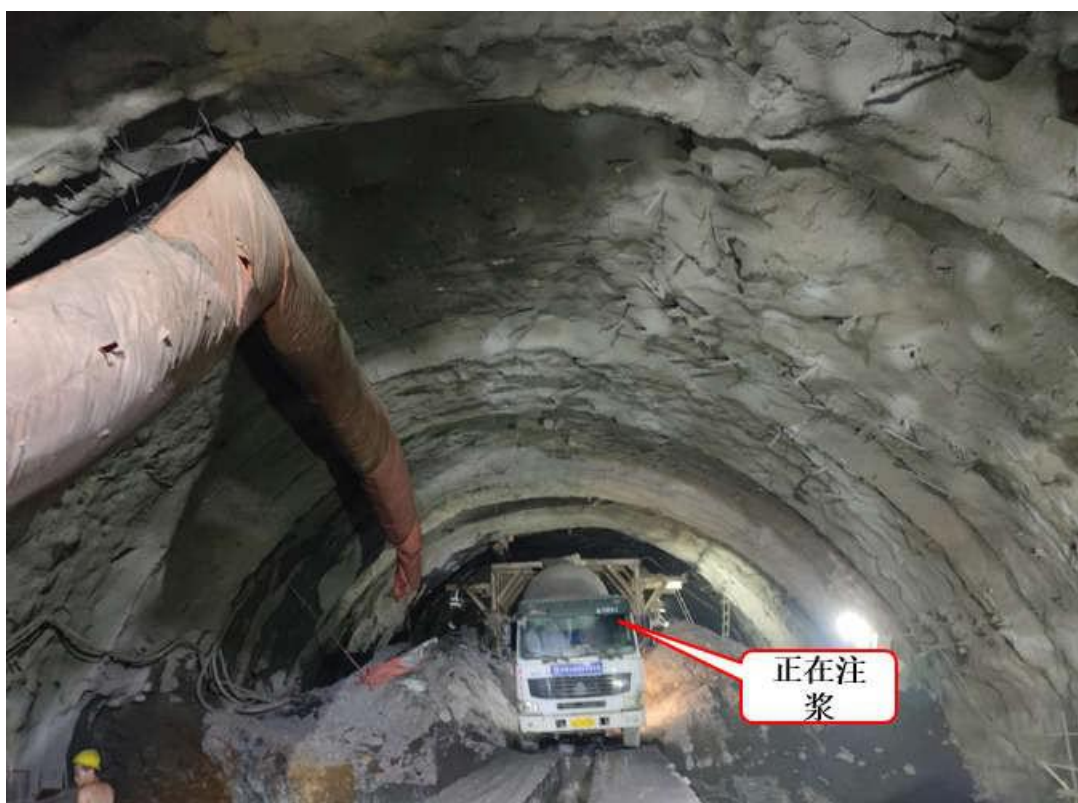
图 2-1-4-1

1. 旧寨隧道出口右幅K23+650~K23+665段穿越断层破碎带，围岩自稳能力差，初支沉降变形，目前掌子面已暂停掘进，该段已施作复拱，正在进行围岩注浆施工，施工坍塌风险高。（见图 2-1-4-1）

整改建议：严格落实《云南省交通运输厅关于开展在建高速公路隧道质量安全隐患排查的通知》（云交基建[2018]88 号）文和《云南省交通运输厅关于公路隧道超前地质预报强制性措施的通知》（云交建设便〔2019〕158 号）文要求，切实加强隧道施工超前地质预报和监控量测管理。

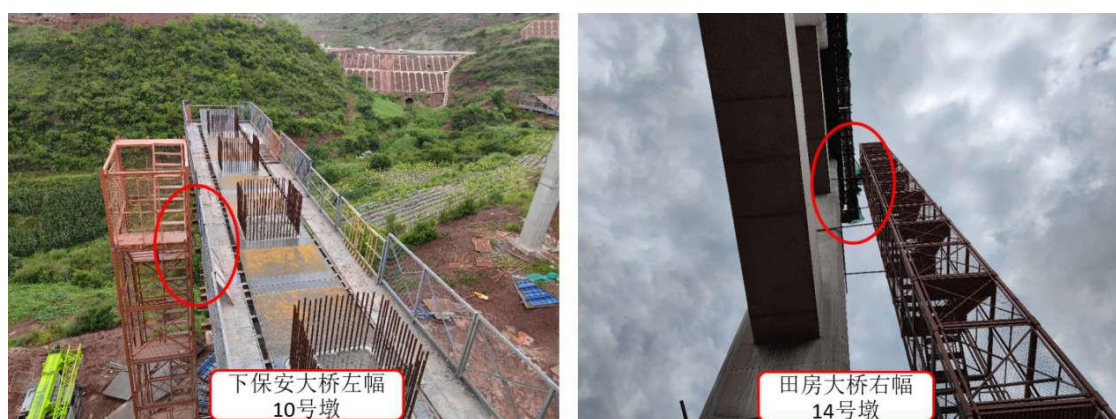
图 2-1-5-1

1. 下保安大桥左幅 10 号墩、田房大桥右幅 14 号墩盖梁施工作业人员上下爬梯与作业平台之间未按要求设置装配式廊桥安全通道，违反《云南省交通运输厅工程质量监督局关于切实加强公路建设项目桥梁工程高处作业安全管理的实施意见》（云交质监〔2020〕95 号）第六条相关要求。（见图 2-1-5-1）

整改建议：桥梁施工严格按照《云南省交通运输厅工程质量监督局关于切实加强公路建设项目桥梁工程高处作业安全管理的实施意见》（云交质监[2020]95 号）文相关要求提升桥梁工程高处作业安全防护能力，高处作业人员应按要求使用安全带等个体防护用品，严防高处坠落事故发生。

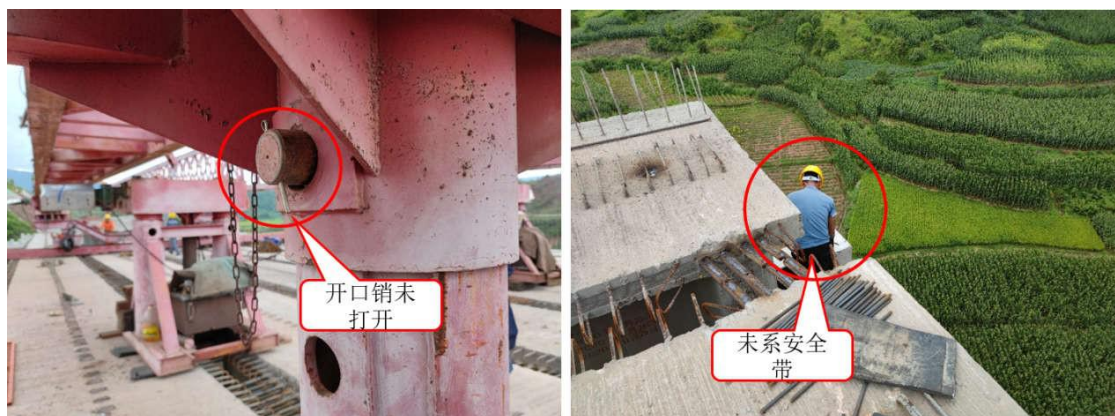
图 2-1-5-2

2. 下保安大桥右幅第六跨架梁时架桥机骑马螺栓未满上，架桥机上个别开口销未打开，一作业人员高处作业未按要求使用安全带。（见图 2-1-5-2）

整改建议：加强特种设备安全管理，确保特种设备安全附件齐全有效，并在后期工作中加强日常巡查和定期检查工作，确保各安全附件有效稳定运行。

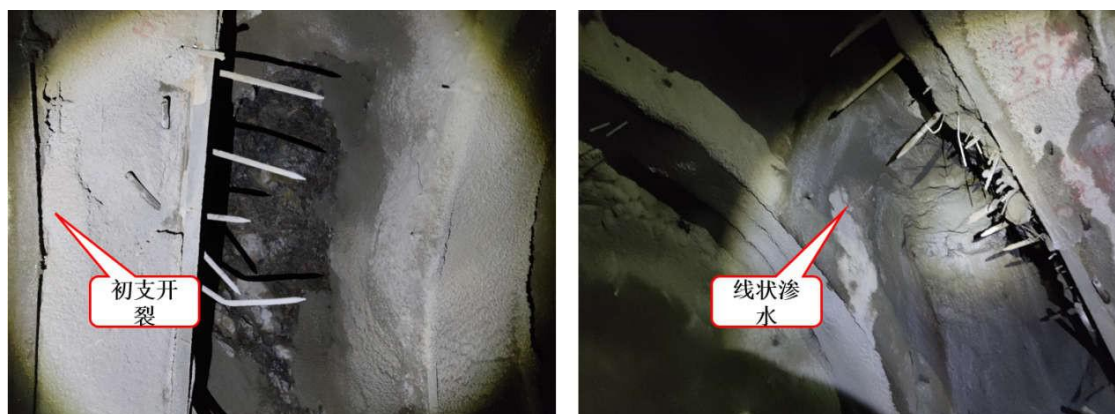
图 2-1-6-1

1. 大栗树隧道 2 号横洞掌子面已施工至正洞右幅，目前正洞右幅裂隙水发育，门架安装不及时，施工坍塌风险高。（见图 2-1-6-1）

整改建议：严格落实《云南省交通运输厅关于开展在建高速公路隧道质量安全隐患排查的通知》（云交基建[2018]88 号）文和《云南省交通运输厅关于公路隧道超前地质预报强制性措施的通知》（云交建设便〔2019〕158 号）文要求，切实加强隧道施工超前地质预报和监控量测管理。

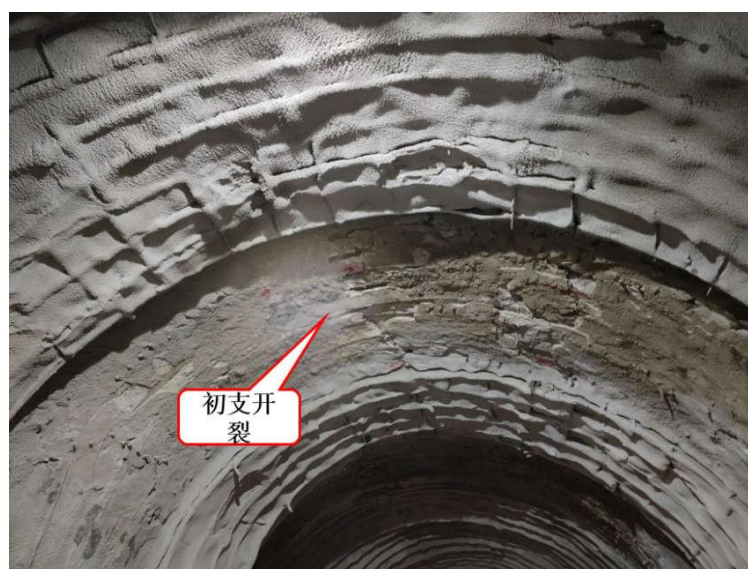
图 2-1-7-1

1. 大栗树隧道 1 号横洞转正洞左幅大小里程侧围岩均为 V 级围岩，围岩自稳能力差，大里程侧 ZK101+143～ZK101+148 段初支沉降开裂，紧急停车带段已施作复拱，大里程侧掌子面距二衬距离为 93m，施工安全步距违反《云南省交通运输厅关于切实加强公路隧道施工标准化管理的通知》（云交基建[2018]96 号）文相关要求。（见图 2-1-7-1）

整改建议：严格落实《云南省交通运输厅关于开展在建高速公路隧道质量安全隐患排查的通知》（云交基建[2018]88 号）文和《云南省交通运输厅关于公路隧道超前地质预报强制性措施的通知》（云交建设便〔2019〕158 号）文要求，切实加强隧道施工超前地质预报和监控量测管理，严格落实《云南省交通运输厅关于切实加强公路隧道施工标准化管理的通知》（云交基建[2018]96 号）文针对开挖循环进尺和施工安全步距的相关要求，施工过程中严格控制施工安全步距、各台阶初支及仰拱开挖循环进尺。

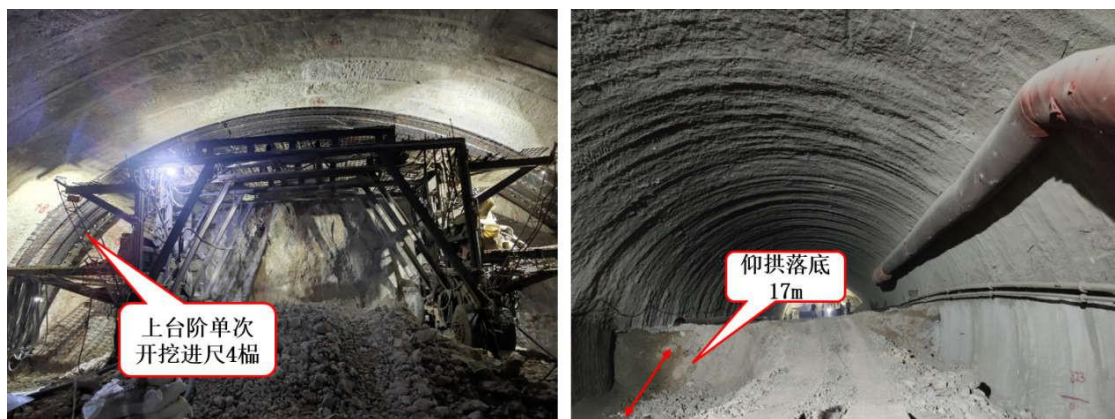
图 2-2-4-2

南省交通运输厅关于切实加强公路隧道施工标准化管理的通知》（云交基建〔2018〕96 号）施工循环进尺相关要求。（见图 2-2-4-2）

整改建议：严格落实《云南省交通运输厅关于切实加强公路隧道施工标准化管理的通知》（云交基建〔2018〕96 号）文针对施工安全步距及开挖循环进尺的相关要求，施工过程中严格控制施工安全步距、各台阶初支及仰拱开挖循环进尺。

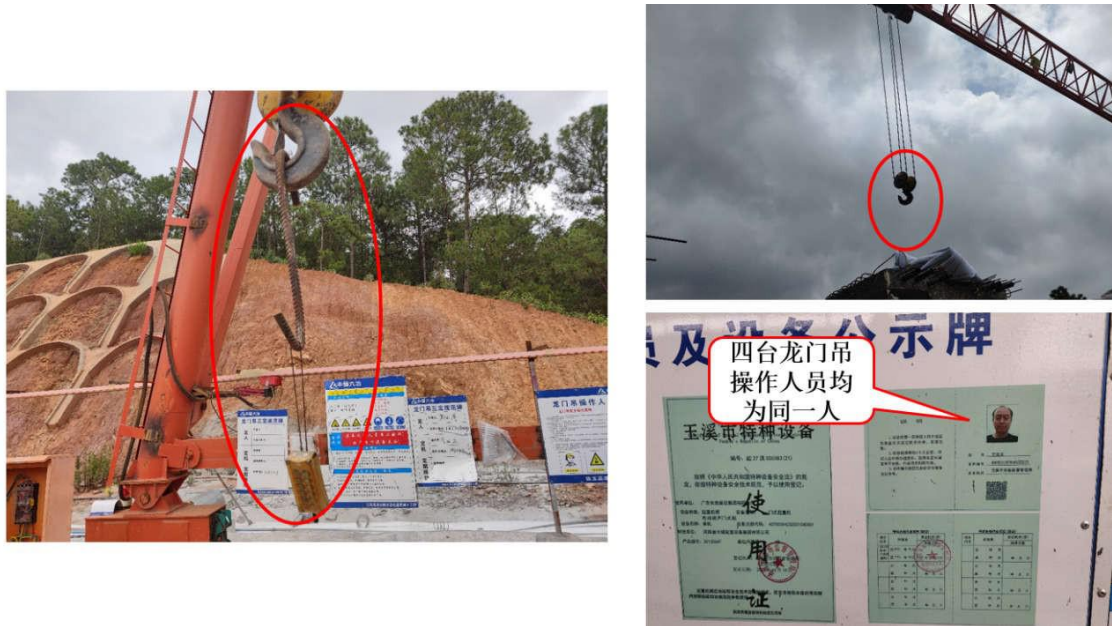
图 2-2-6-2

2. 特种设备安全管理不到位，主要反映在一是 T 梁预制场内四台龙门吊操作人员均为同一人；二是龙门吊停用未切断电源，未夹轨，龙门吊遥控器悬挂于吊钩上，未设专人保管；三是多台龙门吊吊钩防脱钩装置失效；四是西 3#龙门吊采用螺纹钢自制吊钩；违反《起重机械安

在后期工作中加强日常巡查和定期检查工作，确保各安全附件有效稳定运行，特种作业人员按要求持证上岗。

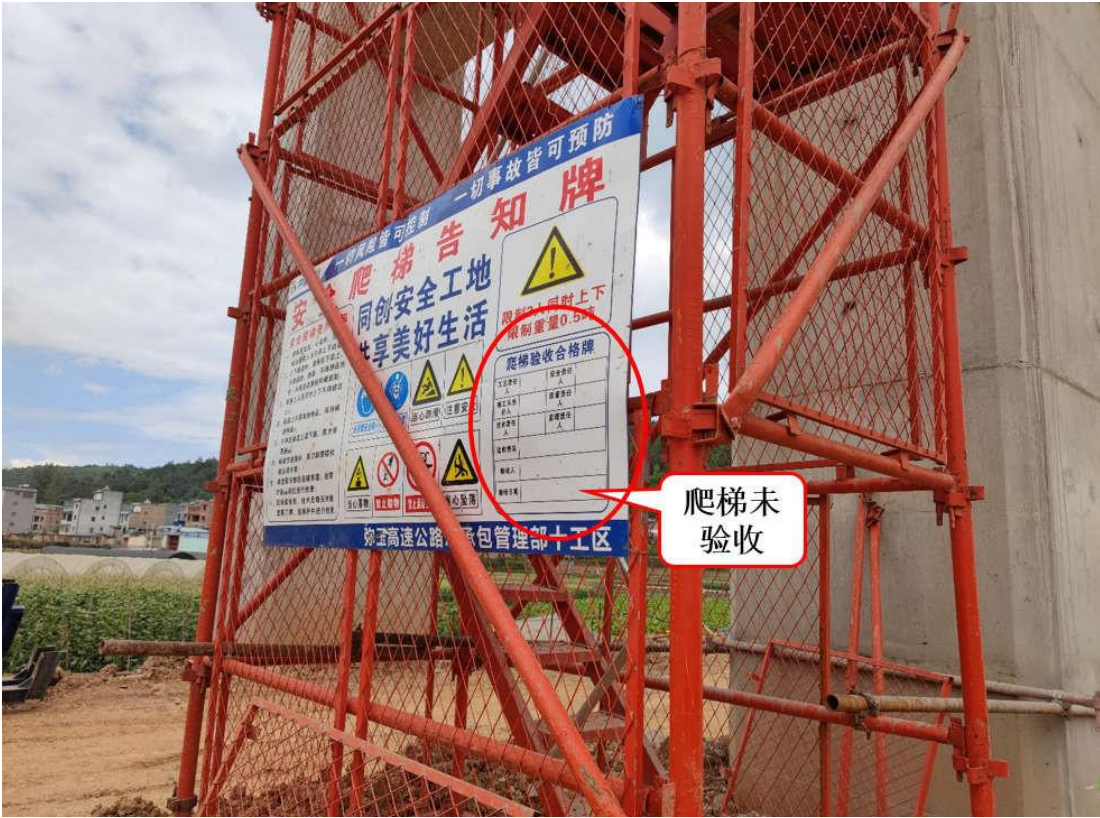
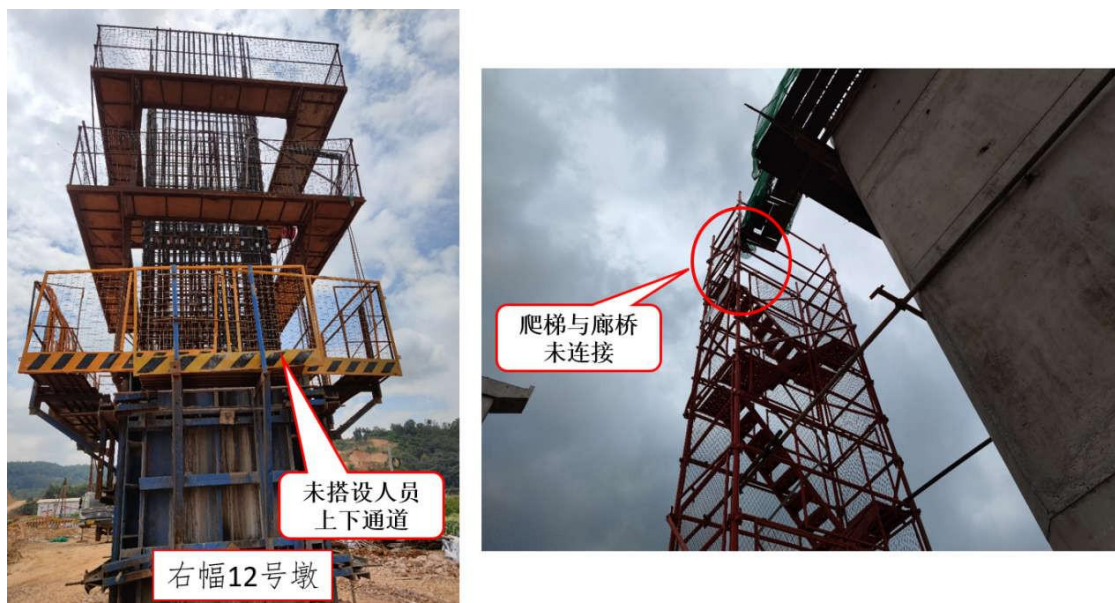
图 2-2-6-3

3. 桥梁高处作业未搭设人员上下通道，施工安全爬梯与作业平台之间未设置装配式廊桥安全通道或设置不规范，主要反映在一是左幅 17 号墩盖梁施工采用木板代替装配式廊桥安全通道；二是高处作业施工安全爬梯验收不及时；三是右幅 13 号墩系梁施工未设置装配式廊桥，墩柱施工通道搭设不规范；四是右幅 12 号墩柱施工未搭设作业人员上下通道；五是右幅 11 号墩系梁施工装配式廊桥安全通道设置不规范，爬梯与廊桥未连接在一起；违反《云南省交通运输厅工程质量监督局关于切实加强公路建设项目桥梁工程高处作业安全管理的实施意见》（云交质监[2020]95 号）第四、六条相关要求。（见图 2-2-6-3）

关要求，高处作业搭设人员上下通道，完善高处作业临边防护设施、作业平台。

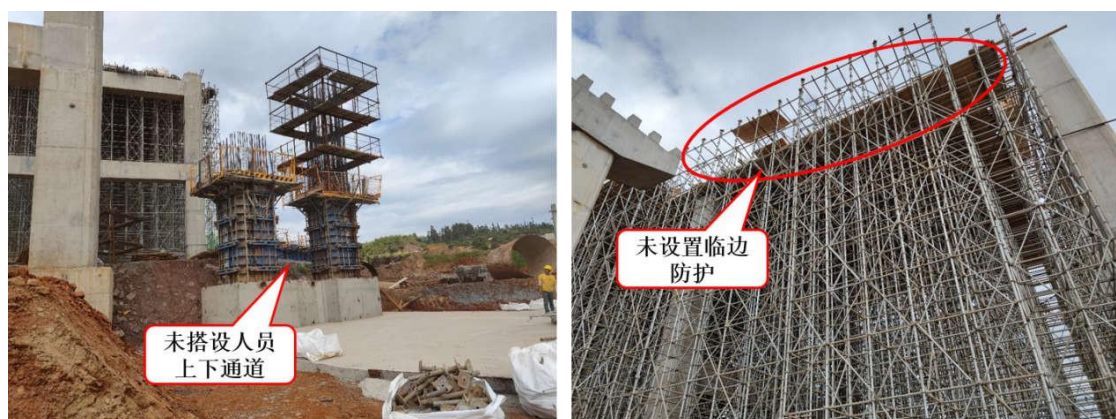
图 2-2-7-1

1. 桥梁高处作业未搭设人员上下通道，未设置临边防护措施，主要反映在多依树大桥一是右幅 28 号墩墩柱施工未搭设人员上下通道；二是右幅第 30 联现浇箱梁施工未设置临边防护措施；违反《云南省交通运输厅工程质量监督局关于切实加强公路建设项目桥梁工程高处作业安全管理的实施意见》（云交质监〔2020〕95 号）文第四条相关要求。（见图 2-2-7-1）

整改建议：加强桥梁高处作业安全管理，严格按照《云南省交通运输厅工程质量监督局关于切实加强公路建设项目桥梁工程高处作业安全管理的实施意见》（云交质监〔2020〕95 号）相关要求，高处作业搭设人员上下通道，完善高处作业临边防护设施、作业平台。

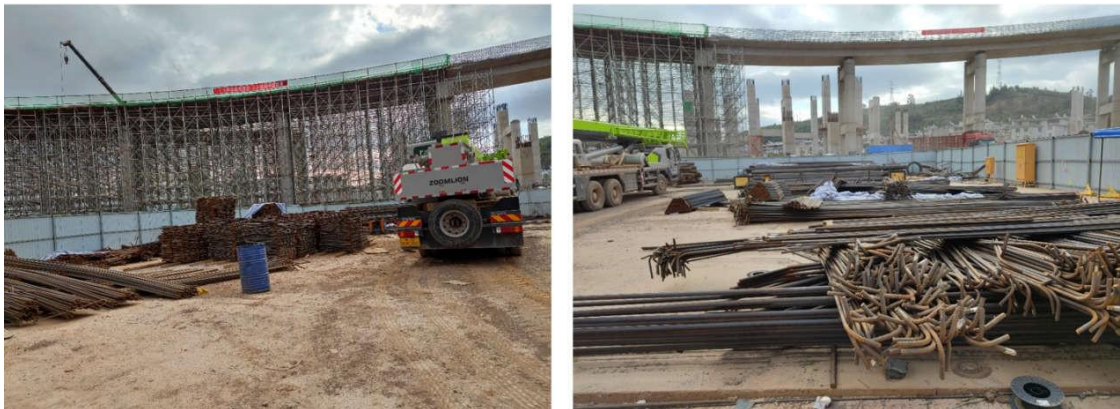
图 2-2-7-1

3. 互通区设置临时加工场地，场地内钢筋材料堆放杂乱，未设置防雨棚，钢筋材料未采取防雨措施，违反《云南省高速公路施工标准化实施要点》第 4.4.1 条相关要求。（见图 2-2-7-1）

整改建议：严格按照《云南省高速公路施工标准化实施要点》相关要求切实提升场站驻地安全标准化建设水平。

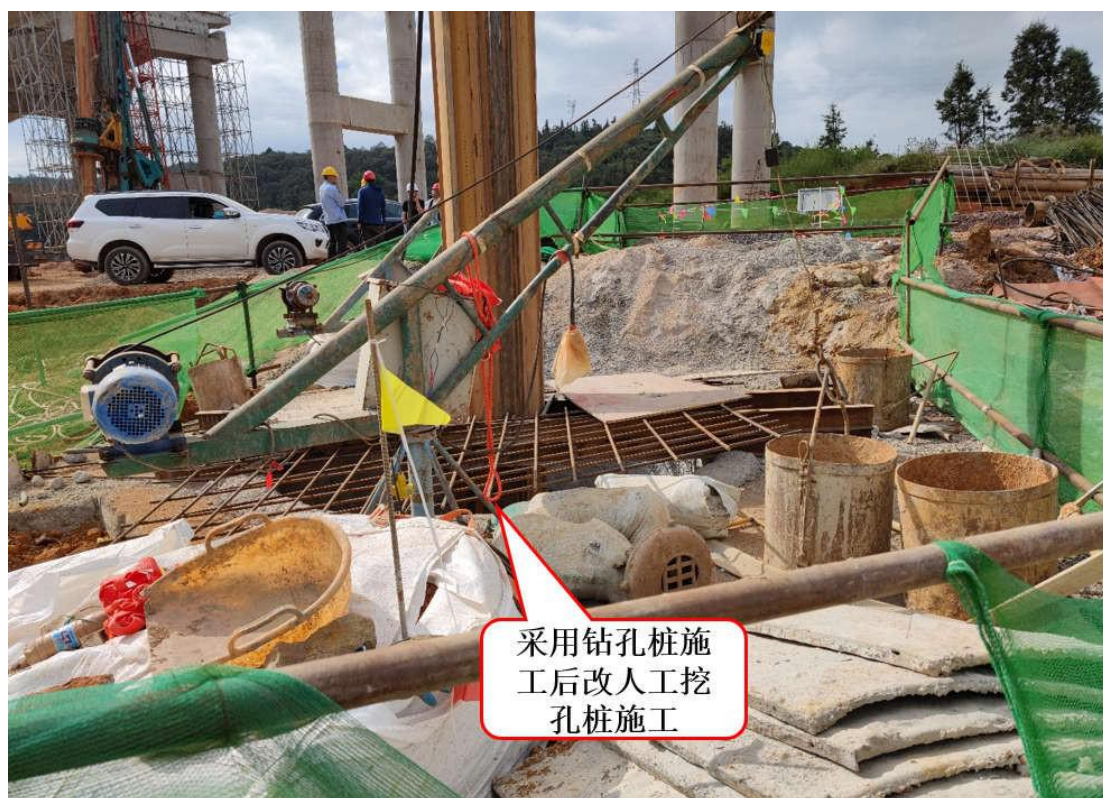
图 2-2-7-5

5. 未编制专项施工方案或专项施工方案内容不完善，主要反映在一是多依树大桥 33 号桩基采用钻孔桩施工后改人工挖孔桩施工，未按要求编制人工挖孔桩专项施工方案；二是 T 梁预制场至多依树大桥运梁通道纵坡较大，未编制 30mT 梁运输及架设专项施工方案；三是多依树大桥多个墩柱盖梁纵坡为 4%，左右侧高差约 60cm，专项施工方案中未编制相关的防倾覆措施；符合《云南省交通运输厅关于开展坚守公路水运工程质量安全红线专项行动的通知》（云交安监

按要求编制专项施工方案, 并严格按经审核的专项施工方案进行施工。
