## 附件2 第二组明察暗访问题隐患清单（昆明、玉溪、大理）

#### 1. 昆楚高速公路建设项目（昆明段）

#### 厅安委办 2021 年第三季度暨中秋国庆期间公路建设及路网运营领域安全生产明察暗访检查问题隐患清单

## (5) TJ-1 标 现场管理（中铁十二局集团有限公司）施工现场问题隐患清单

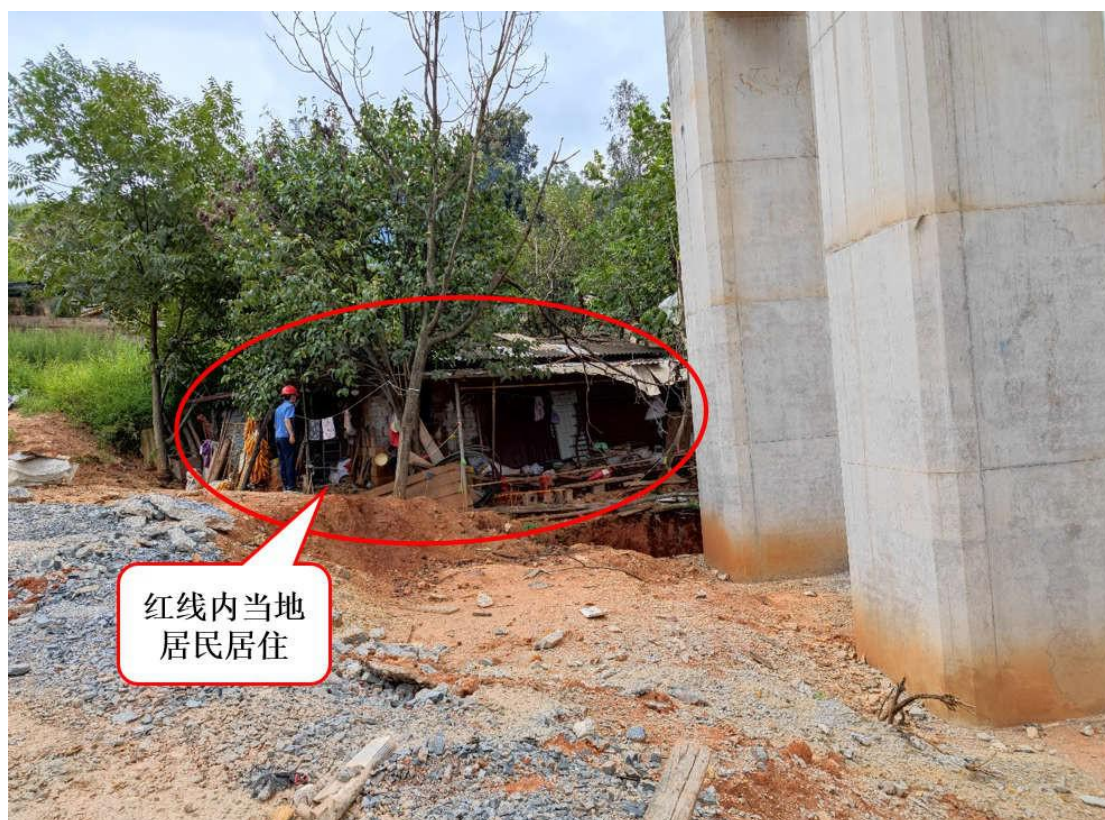
图 2-2-7-6

6. 多依树大桥左幅 7 号墩旁(红线内)有当地居民居住, 存在较大安全风险。(见图 2-2-7-1)

不得进入施工现场。

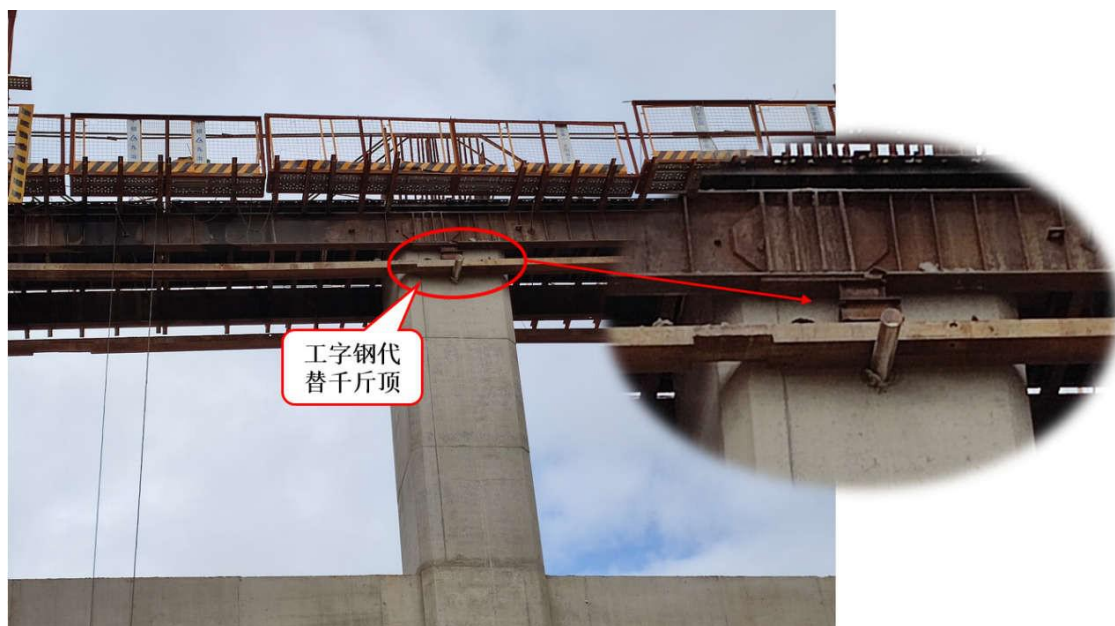
图 2-2-7-7

7. 未按经审核的专项施工方案进行施工，多依树大桥右幅 9 号墩盖梁施工穿心棒上方千斤顶采用工字钢代替。（见图 2-2-7-7）

整改建议：强化红线意识，严格落实“坚守公路水运工程质量安全红线专项行动”要求，并严格按经审核的专项施工方案进行施工。

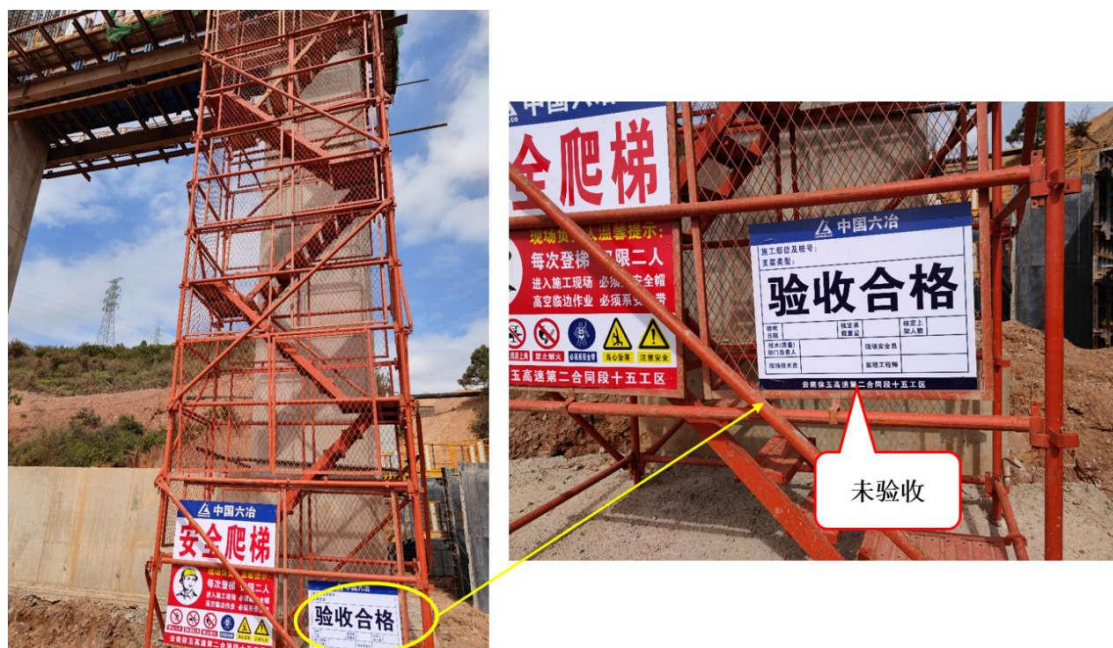
图 2-2-7-8

8. 瓦窑箐大桥左幅 8 号墩柱施工人员上下爬梯未设置扶手，验收不及时，《云南省交通运输厅工程质量监督局关于切实加强公路建设项目桥梁工程高处作业安全管理的实施意见》（云交质监[2020]95 号）第六条相关规定。（见图 2-2-7-1）

整改建议：加强桥梁高处作业安全管理，严格按照《云南省交通运输厅工程质量监督局关于切实加强公路建设项目桥梁工程高处作业安全管理的实施意见》（云交质监〔2020〕95 号）相关要求，高处作业搭设人员上下通道，完善高处作业临边防护设施、作业平台。

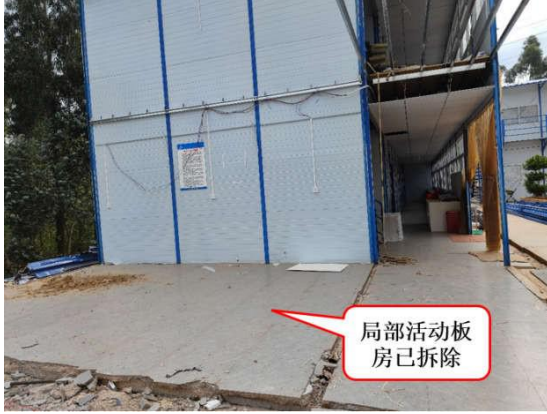
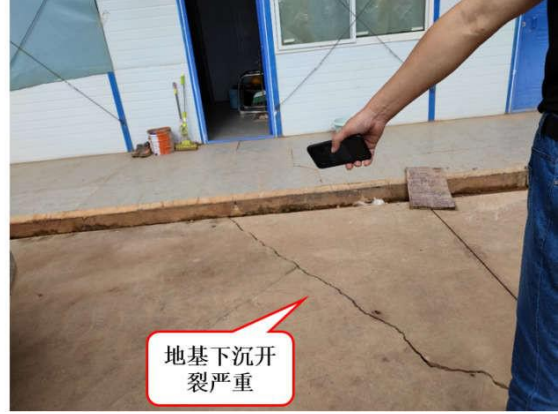
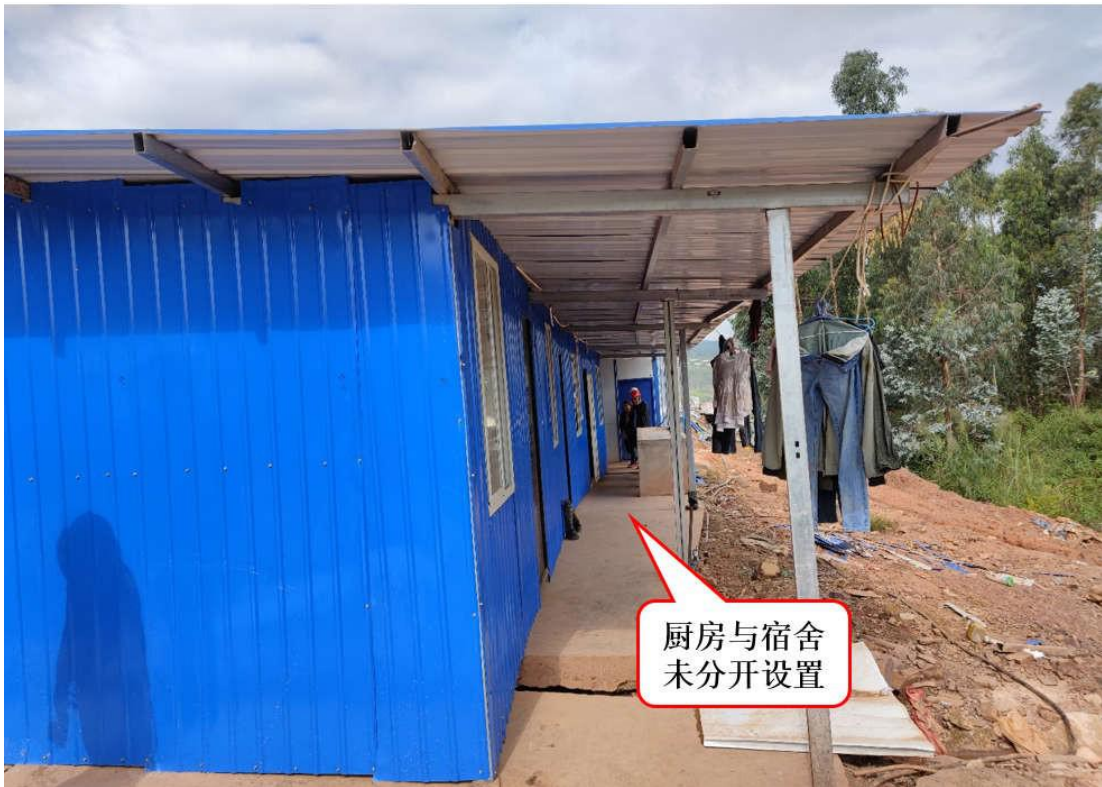
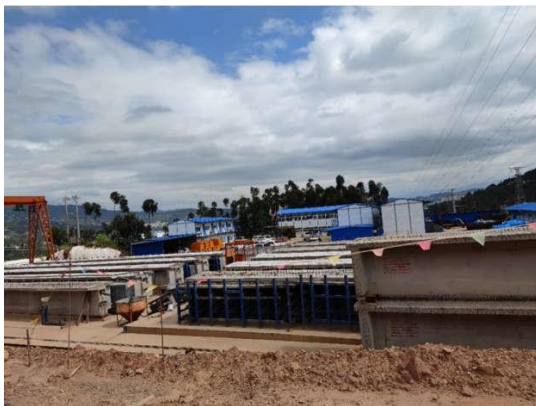
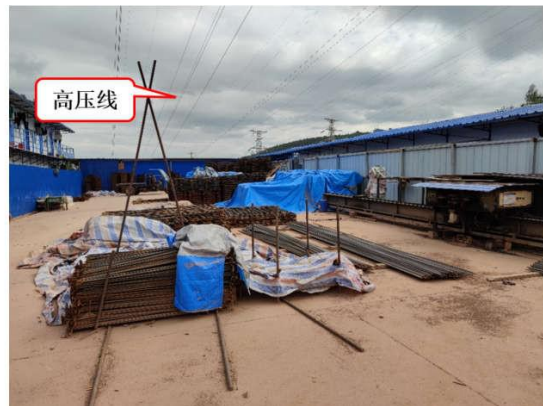
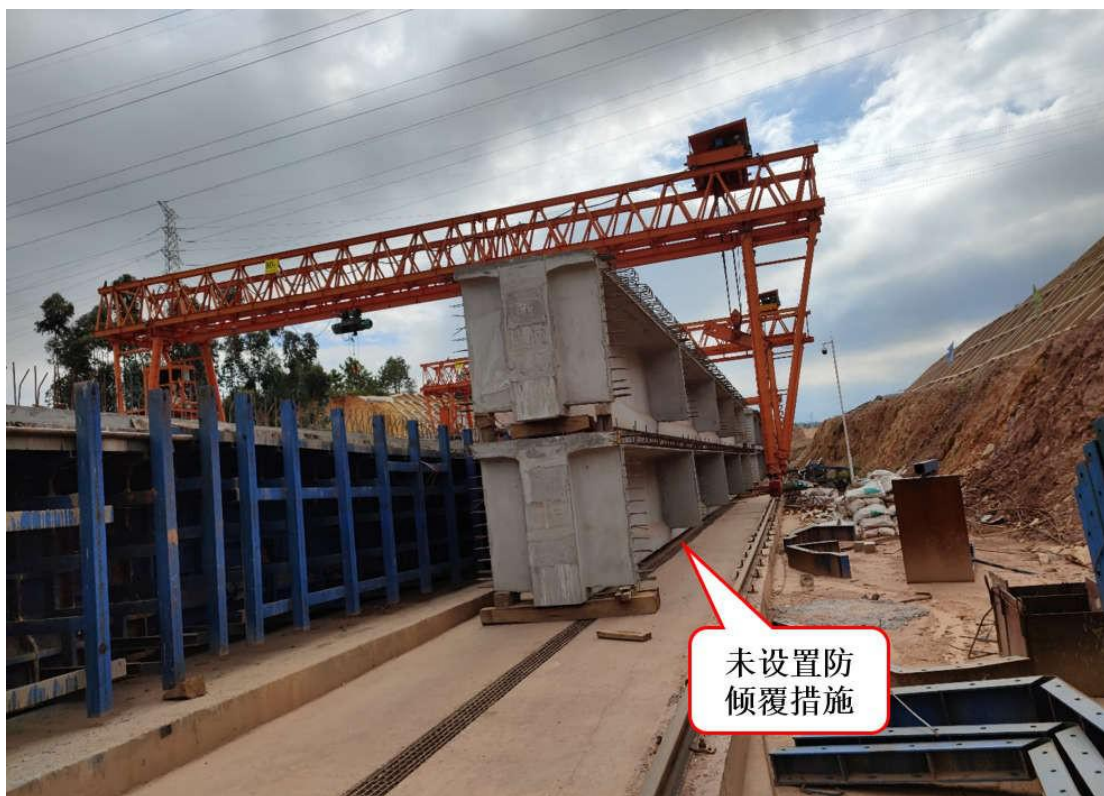
图 2-2-7-9

9. T 梁预制场、驻地及钢筋加工场安全标准化建设水平较低，主要反映在一是 T 梁预制场及驻地未经建设单位和监理单位验收已投入使用，该问题于 5 月份厅质监局督查提出，尚未得到整改；二是驻地基础已下沉开裂，影响房屋安全使用，局部活动板房已拆除，但部分房屋内仍住人；三是驻地内厨房与宿舍未分开设置，该问题 5 月份督查已存在；四是钢筋加工场设置于驻地中间，上方存在高压线，高压线距地面约 10m，部分钢筋材料未采取防雨措施；五是 T 梁预制场内部分梁板存放未设置防倾覆措施。（见图 2-2-7-9）

整改建议：按照《公路工程建设现场安全管理标准化指南》相关要求，加强场站、驻地安全管理标准化水平，场站、驻地未经验收合格不得投入使用。

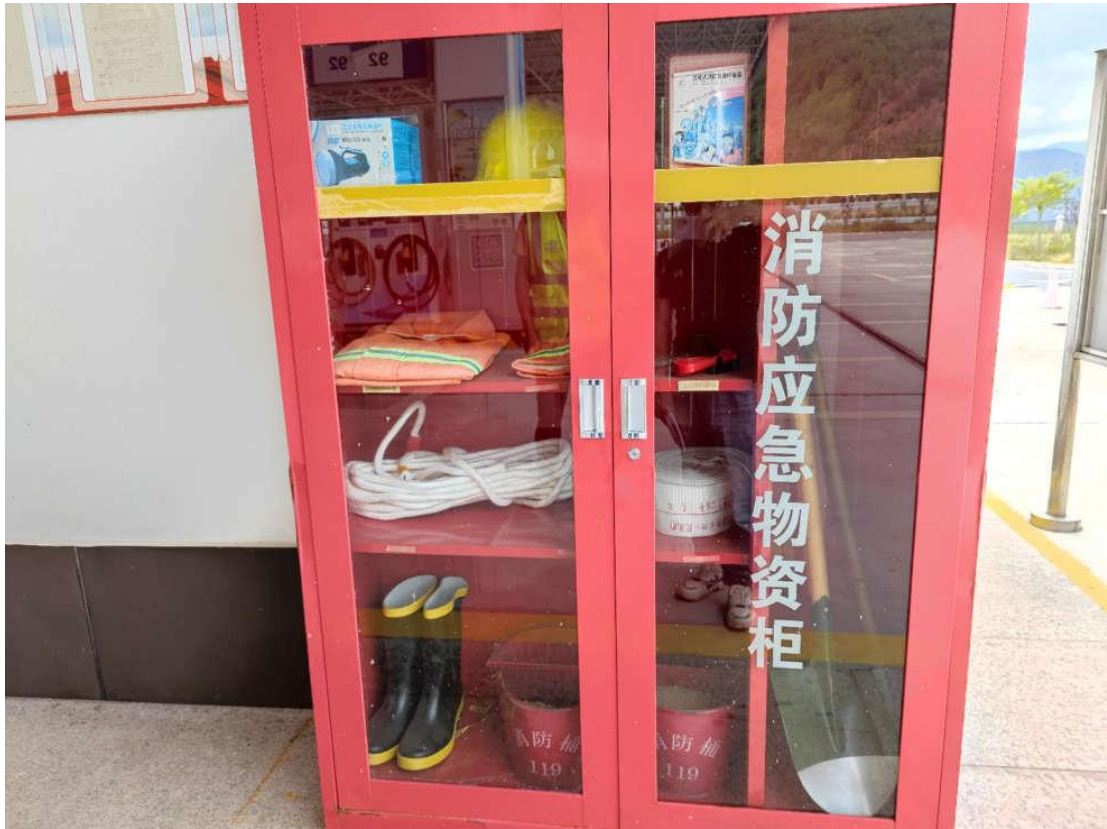
图 2-4-2-4

6. 服务区未安排现场管理人员值守。 整改建议：加强应急安全管理，服务区应有管理人员值班，及时对突发应急情况进行处置。 7. 服务区加油站（副）门口消防应急物资柜处于锁闭状态，紧急情况下无法打开。（见图

整改建议：加强应急安全管理，确保消防应急物资柜紧急情况下能正常打开。

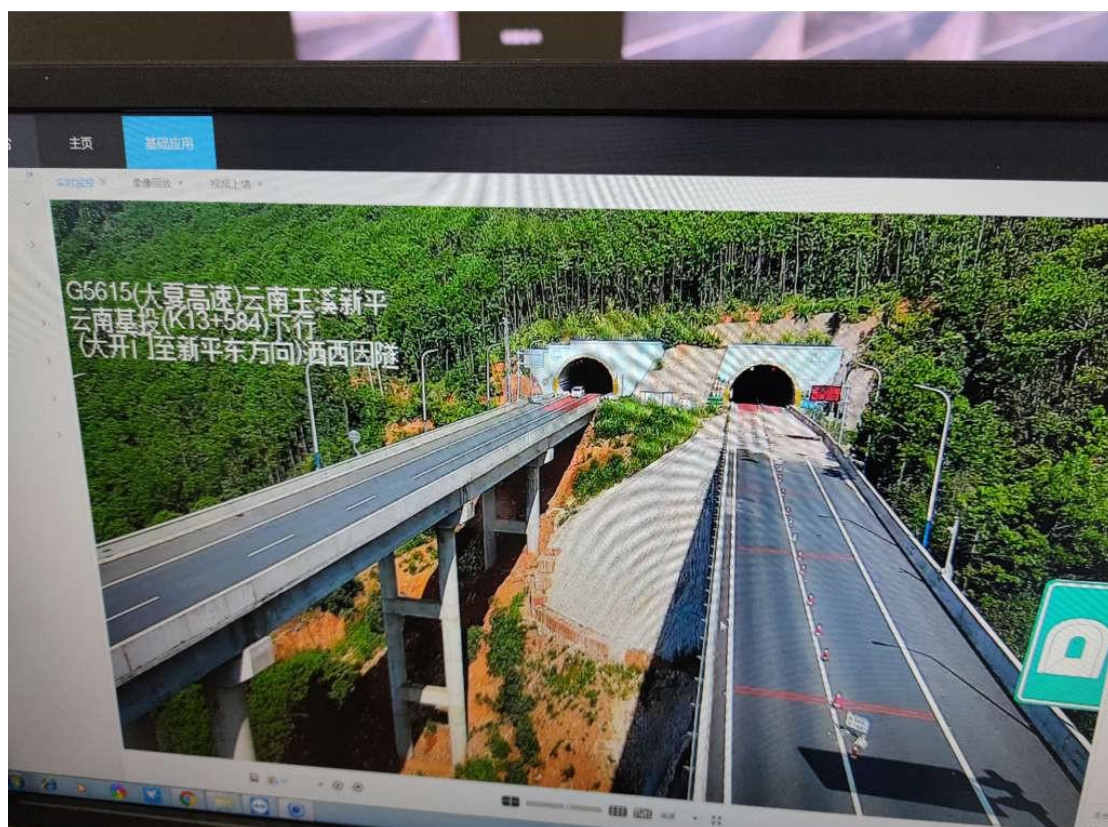
图 2-4-2-5

8. 洒西因隧道下行线洞口处路基缺陷处理施工未按《公路养护安全作业规程》《JTGH30-2015》要求设置养护作业控制区，车辆通行安全风险高。（见图 2-4-2-5）

整改建议：加强养护作业安全管理，严格按《公路养护安全作业规程》《JTGH30-2015》设置养护作业控制区。

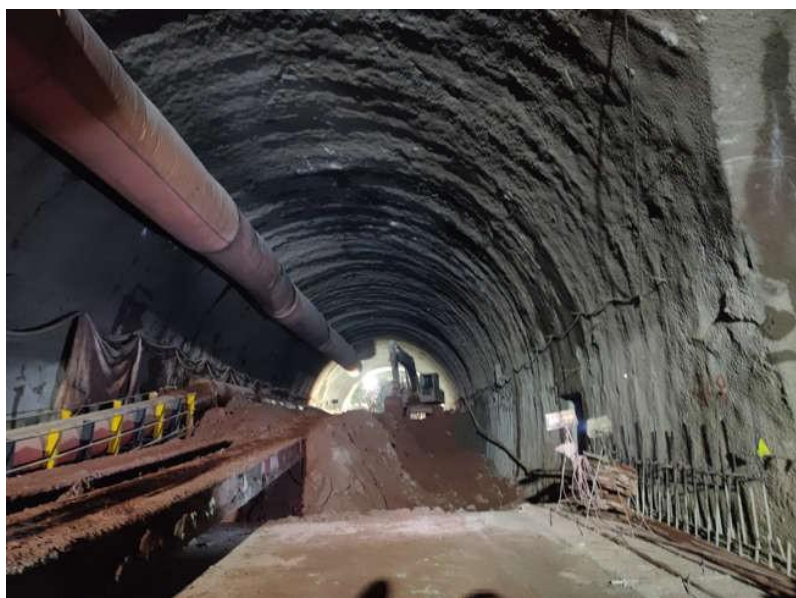
图 3-1-4-1

1. 凤仪隧道进口隧道施工安全步距控制控制不严格，目前左右幅掌子面均为 IV 级围岩，经实测，右幅二衬、仰拱距掌子面距离分别为 97.3m、56.2m，左幅二衬、仰拱距掌子面距离分别为 96.5m，55.6m，违反《云南省交通运输厅关于切实加强公路隧道施工标准化管理的通知》（云交基建[2018]96 号）文施工安全步距相关要求。（见图 3-1-4-1）

整改建议：严格按照《云南省交通运输厅关于切实加强公路隧道施工标准化管理的通知》（云交基建[2018]96 号）文要求控制施工安全步距，确保隧道施工安全。

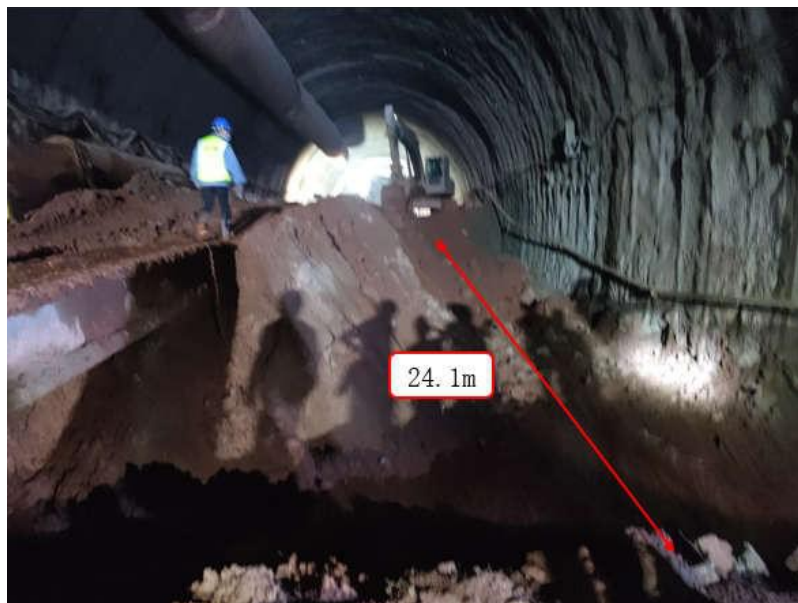
图 3-1-4-2

2. 凤仪隧道进口下台阶拉槽长度控制不严格，经实测，右幅隧道下台阶左侧拉槽长度为 24.1m，左幅下台阶右侧拉槽长度为 15.2m，仰拱初支未及时封闭成环，违反《公路隧道施工技术规范》（JTGT 3660-2020）第 7.2.3 条相关规定。（见图 3-1-4-2）

整改建议：严格落实《云南省交通运输厅关于切实加强公路隧道施工标准化管理的通知》（云交基建〔2018〕96 号）文针对开挖循环进尺和施工安全步距的相关要求，施工过程中严格控制施工安全步距、各台阶初支及仰拱开挖循环进尺。

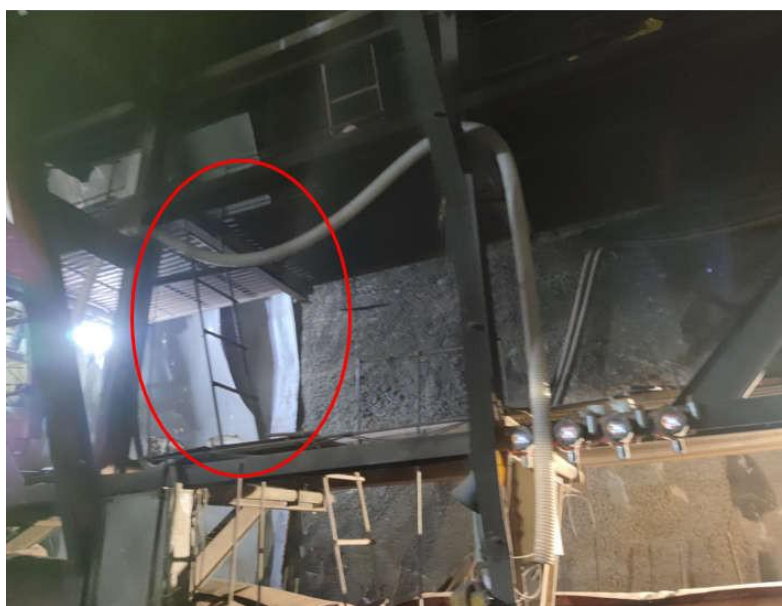
图 3-1-4-4

4. 凤仪隧道进口隧道高处作业安全管理不到位，反映在防水板台车局部未设置临边防护措施，上下通道未设置扶手，违反《公路工程施工安全技术规范》（JTG F90-2015）第 5.7.5 条相关规定。（见图 3-1-4-4）

整改建议：隧道高处作业根据《公路工程施工安全技术规范》（JTG F90-2015）第 5.7.5 条相关要求高处作业临边设置临边防护措施，人员上下通道设置扶手。

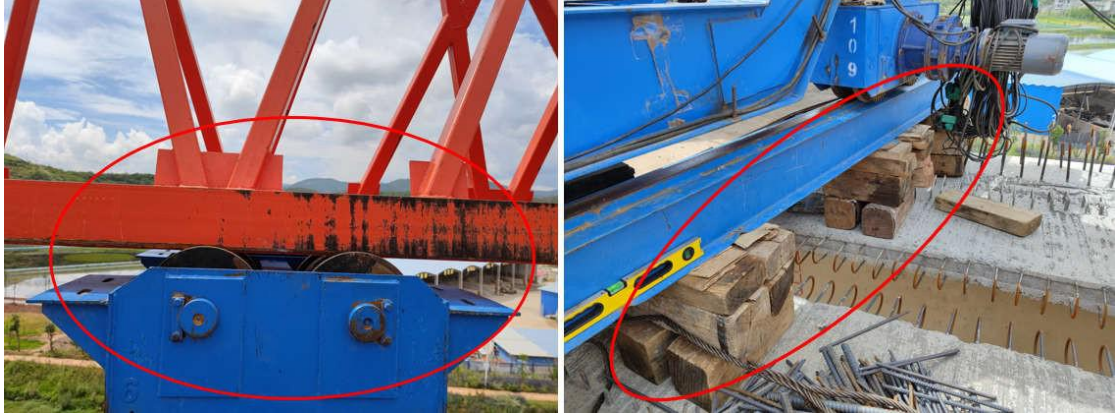
图 3-1-4-6

6. 锦场互通架桥机安全管理不到位，主要反映在一是 G 匝道桥架桥机中横梁与纵梁之间未连接骑马螺栓或采用可靠的连接措施；二是架桥机垫木未采用“十字垛”，未采取固定措施，违反《公路水运工程施工安全标准化指南》第 12.6 节相关要求。（见图 3-1-4-6）

整改建议：加强特种设备安全管理，完善架桥机行程限位装置，并加强日常巡查和维护，确保运行有效。

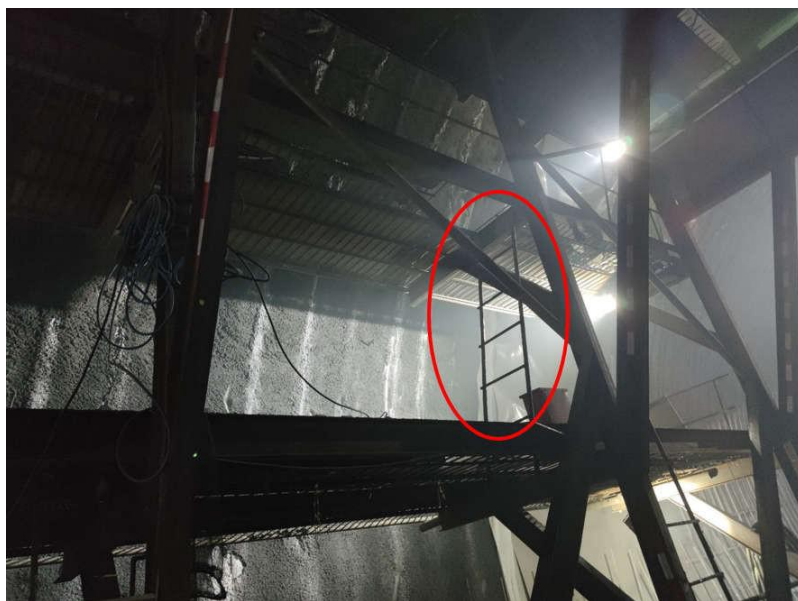
图 3-3-1-4

2. 无量 1 号隧道进口隧道高处作业安全管理不到位，反映在防水板台车局部未设置临边防护措施，上下通道未设置扶手，违反《公路工程施工安全技术规范》（JTG F90-2015）第 5.7.5 条相关规定。（见图 3-3-1-4）

整改建议：隧道高处作业严格按《公路工程施工安全技术规范》（JTG F90-2015）第 5.7.5 条相关规定，高处作业场所临边应设置安全防护栏杆。

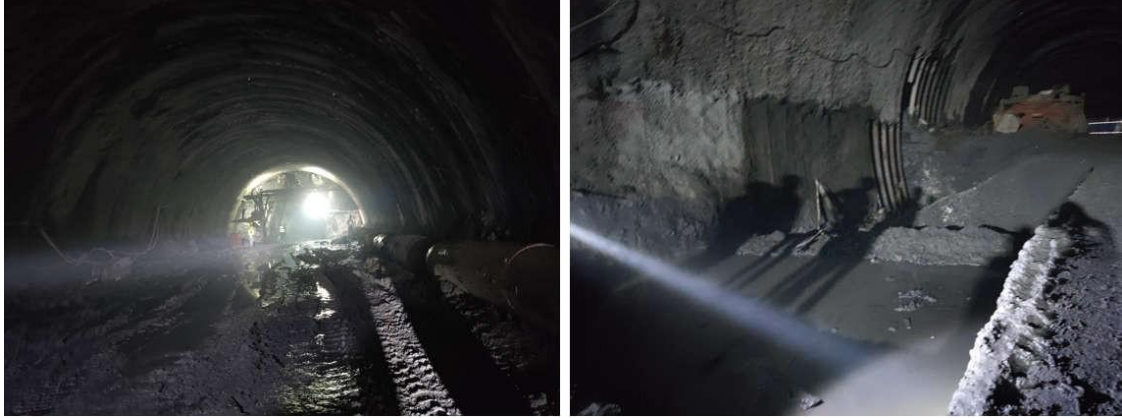
图 3-3-1-5

3. 施工组织协调管理不到位，导致右幅隧道掌子面停工（目前已封闭），洞内文明施工形象差，上台阶、下台阶及仰拱积水严重，其中右幅下台阶左侧已安装的 4 榀拱架脚基础浸泡在水中。（见图 3-3-1-5）

整改建议：加强施工队伍管理，强化施工组织和工序管理，加强施工现场安全文明施工管理，对隧道积水及时进行抽排，拱脚不得脱空，不得有积水浸泡。

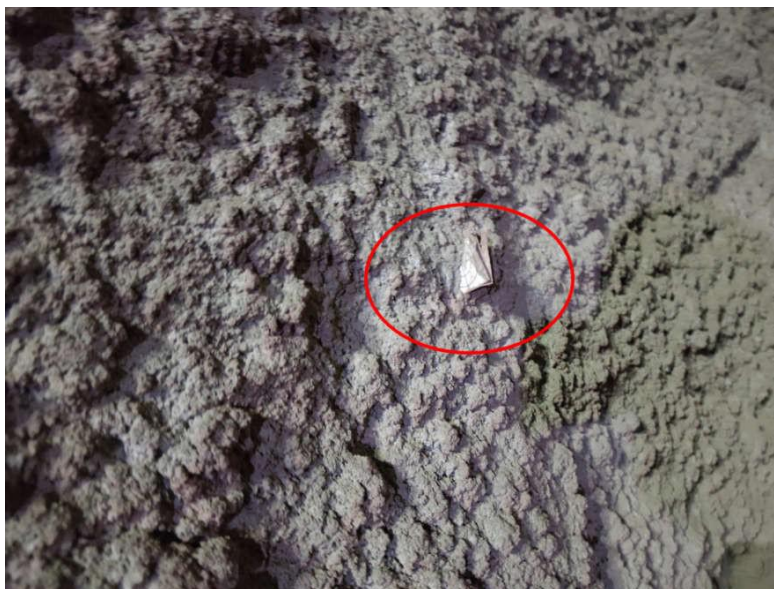
图 3-4-3-4

5. 乔甸隧道出口隧道施工监控量测工作落实不到位，反映在右幅隧道监控量测点位布置不规范，采用水泥钉将反光片一角固定在初支面上，无法准确反映围岩变形情况，违反《公路隧

道施工技术规范》（JTGT 3660-2020）“18.1.9”规定。（见图 3-4-3-4）整改建议：强化红线意识，严格落实“坚守公路水运工程质量安全红线专项行动”要求，严格落实监控量测工作。

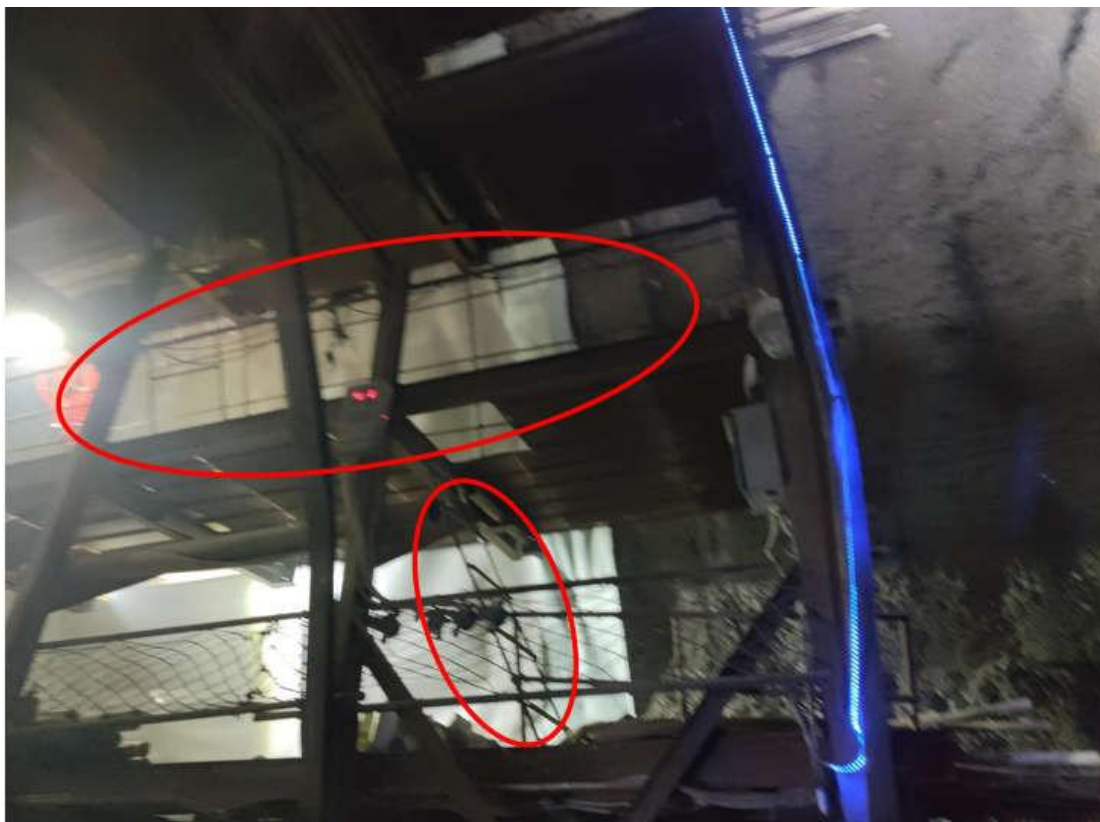
图 3-4-3-6

7. 乔甸隧道出口隧道高处作业安全管理不到位，反映在防水板作业台架内侧临空面未设置临边防护措施，上下爬梯未设置扶手，违反《公路工程施工安全技术规范》（JTG F90-2015）第 5.7.5 条相关规定。（见图 3-4-3-6）

整改建议：加强隧道高处作业安全管理，完善防水板台车临边防护措施，上下通道设置扶手。

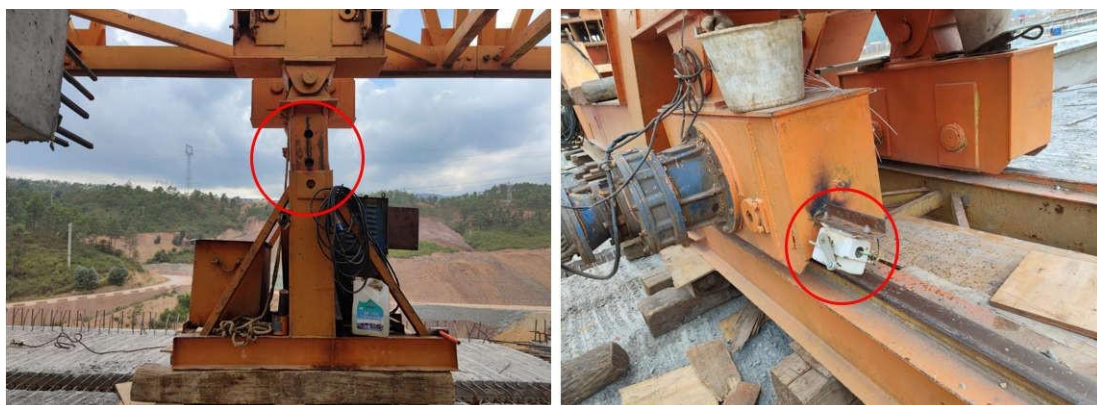
图 3-4-4-2

2. 架桥机安全管理不到位，主要反映在一是 K46+037 大桥架梁过程中架桥机上后支腿固定插销未安装；二是中横梁行程限位装置失效，违反《公路水运工程施工安全标准化指南》第 12.6 节相关要求。（见图 3-4-4-2）

整改建议：加强特种设备安全管理，完善架桥机行程限位装置，并加强日常巡查和维护，确保各安全附件运行有效。

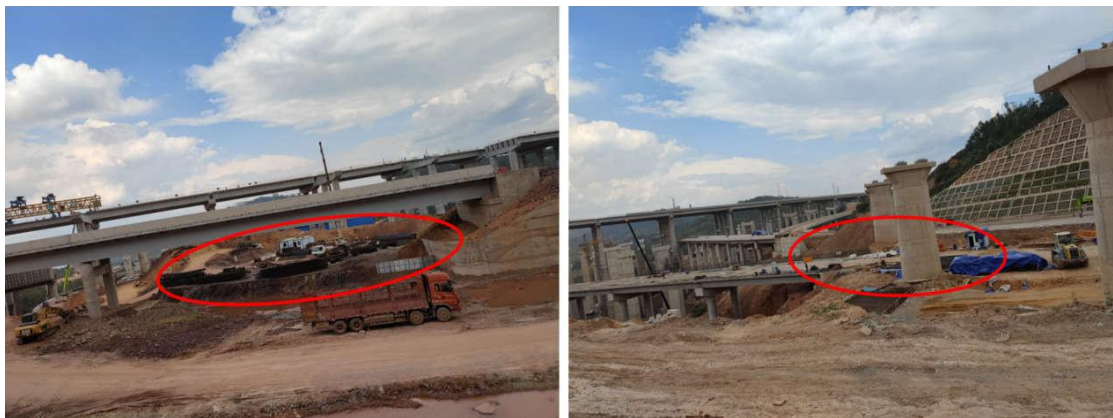
图 3-4-4-3

3. 施工现场存在多处露天加工钢筋，违反《公路工程建设现场安全管理标准化指南》相关

要求。（见图 3-4-4-3） 整改建议：严格按《公路工程建设现场安全管理标准化指南》设置钢筋加工场，不得露天

加工钢筋。

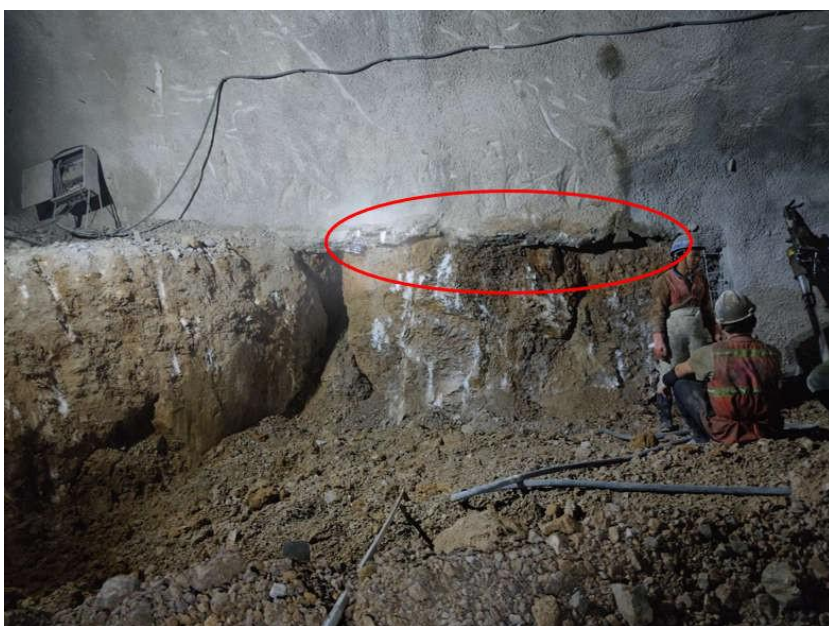
图 3-6-5-2

2. 鹤剑 2 号隧道出口开挖循环进尺控制不严格，右幅下台阶左侧单次开挖 4 榀拱架间距，违反《公路工程施工安全技术规范》和《云南省交通运输厅关于切实加强公路隧道施工标准化管理的通知》（云交基建[2018]96 号）文开挖循环进尺相关要求。（见图3-6-5-2）

整改建议：隧道施工严格落实《云南省交通运输厅关于切实加强公路隧道施工标准化管理的通知》（云交基建〔2018〕96 号）文针对开挖循环进尺和施工安全步距的相关要求，施工过程中严格控制施工安全步距、各台阶初支及仰拱开挖循环进尺。

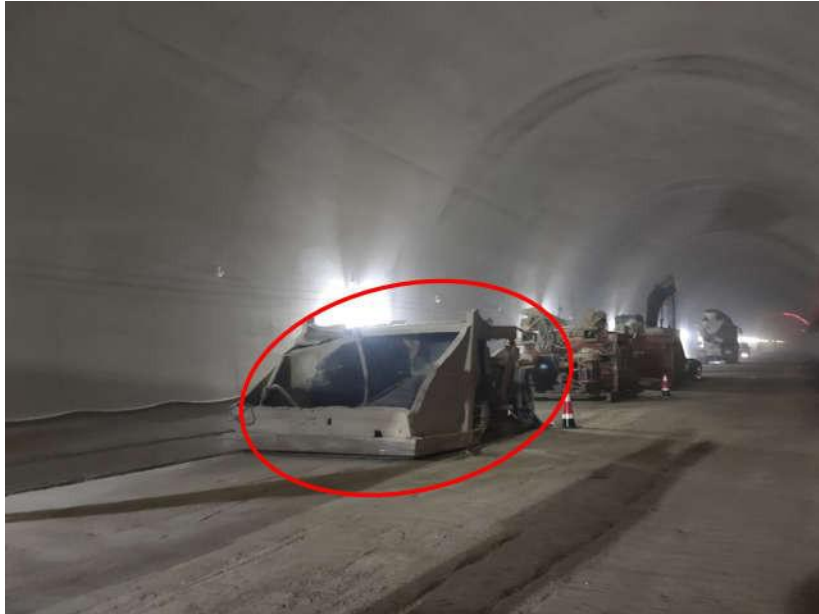
图 3-6-5-5

5. 鹤剑 2 号隧道出口右幅隧道初支混凝土采用干喷工艺，违反《云南省交通运输厅关于切

整改建议：严格落实《云南省交通运输厅关于切实加强公路隧道施工标准化管理的通知》（云交基建[2018]96 号）文针对湿喷工艺要求，隧道喷射混凝土施工都必须采用湿喷工艺。

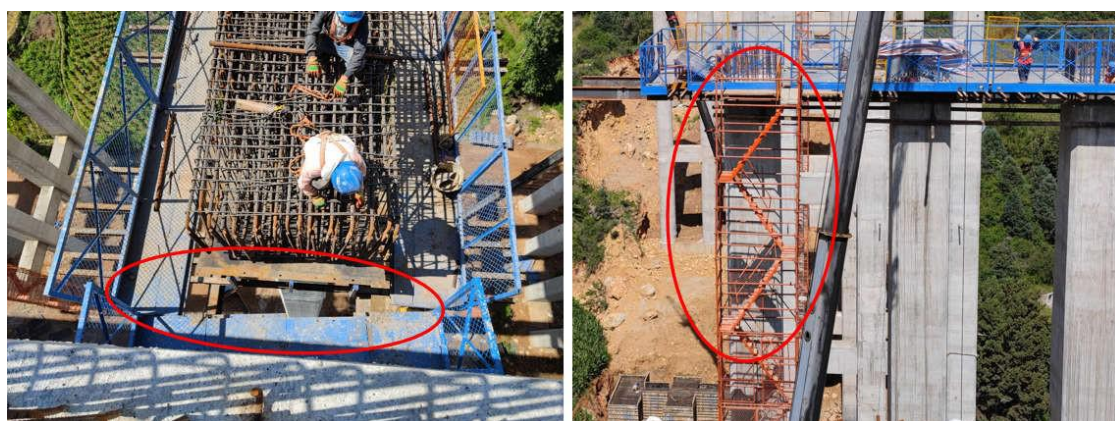
图 3-6-6-1

1. 剑川南立交主线 2 号大桥桥梁高处作业安全管理不到位，反映在一是左幅 23 号墩盖梁施工作业平台未满铺，存在空洞；二是右幅 23 号墩盖梁施工搭设的安全爬梯上半部未设置防护网，违反《云南省交通运输厅工程质量监督局关于切实加强公路建设项目桥梁工程高处作业安全管理的实施意见》（云交质监〔2020〕95 号）文第六条相关规定。（见图 3-6-6-1）

整改建议：桥梁高处作业严格按照《云南省交通运输厅工程质量监督局关于切实加强公路建设项目桥梁工程高处作业安全管理的实施意见》（云交质监〔2020〕95 号）文相关要求提升高处作业安全防护能力，规范设置作业平台、临边防护及安全通道等设施，严防高处坠落事故发生。

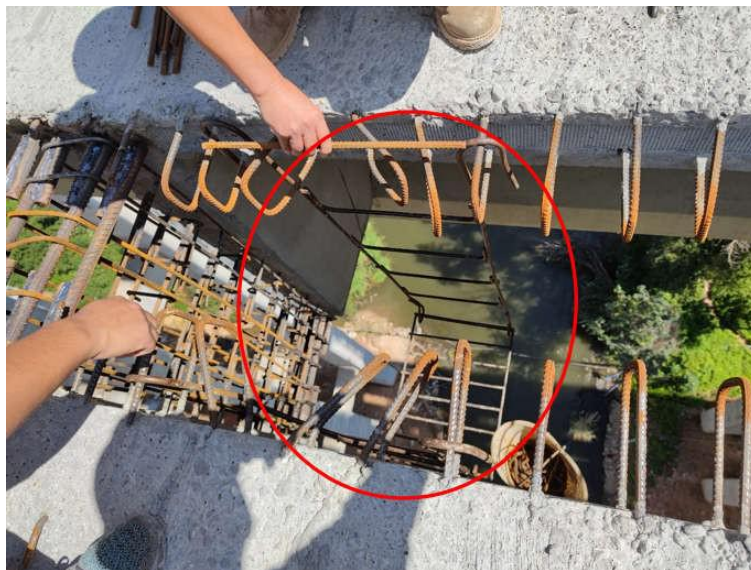
图 3-6-6-2

2. 剑川南立交主线 2 号大桥 T 梁横隔板及负弯矩张拉施工采用自制简易吊篮，违反《云南省交通运输厅工程质量监督局关于切实加强公路建设项目桥梁工程高处作业安全管理的实施意见》（云交质监〔2020〕95 号）第八条关于高处作业吊篮施工相关要求。（见图 3-6-6-2）

整改建议：加强桥梁高处作业施工吊篮安全管理工作，严格落实《云南省交通运输厅工程质量监督局关于切实加强公路建设项目桥梁工程高处作业安全管理的实施意见》（云交质监〔2020〕95 号）第八条相关要求，高处吊篮作业的应当符合现行《高处作业吊篮》（GB19155）的有关规定，还应符合《关于发送全省公路建设项目桥梁工程高处作业吊篮施工安全管理要求

的通知》（云交质监〔2017〕43号）的规定。

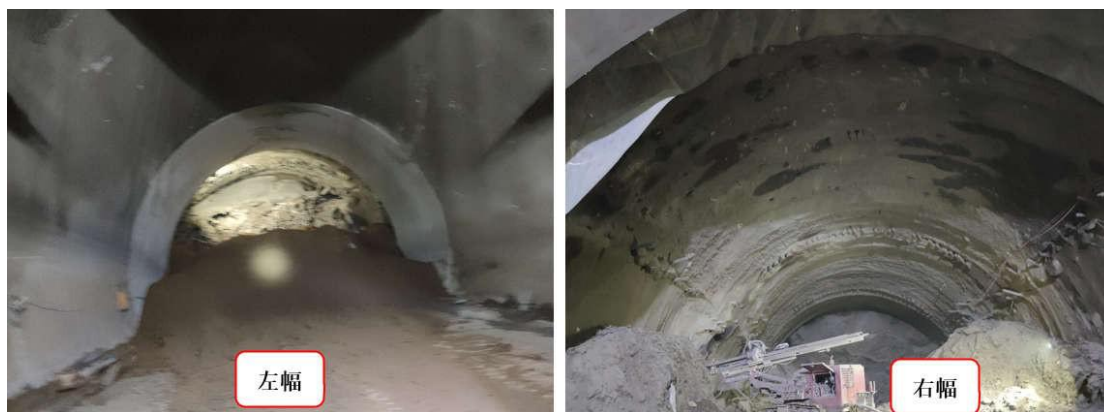
图 3-6-7-1

1. 沙溪隧道出口左右幅全隧均为 V 级围岩，最大埋深约 52m，为浅埋隧道，围岩自稳能力极差，现左幅仰拱、二衬已施工至距掌子面 6m 处（掌子面桩号：ZK16+586，二衬及仰拱桩号：ZK16+592），右幅每 9m 施作 12m 长管棚，中下台阶施作 6m 长注浆管棚稳固锁脚（见图 3-6-7-1）

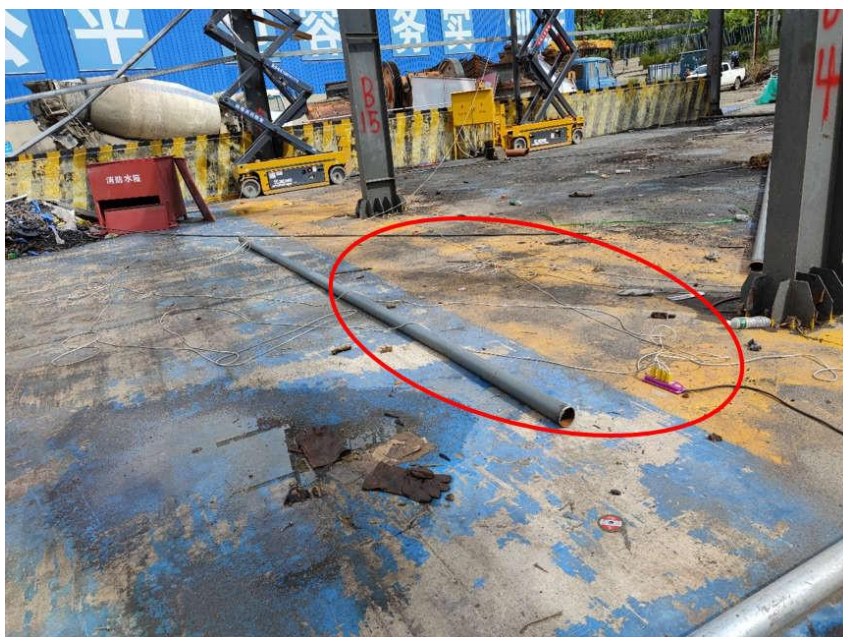
图 3-7-4-2

2. 临时用电安全管理不到位，漾濞互通钢箱梁加工场临时用电线路采用插板及软芯线，未按每台设备必须有各自专用的开关箱要求设置临时用电线路，违反《施工现场临时用电安全技术规范》（JGJ46-2005）第 8.1.3 条相关规定。（见图 3-7-4-2）

整改建议：加强施工临时用电安全管理工作，严格按照《施工现场临时用电安全技术规范》（JGJ46-2005）第 8.1.3 条相关要求布设施工现场临时用电线路。

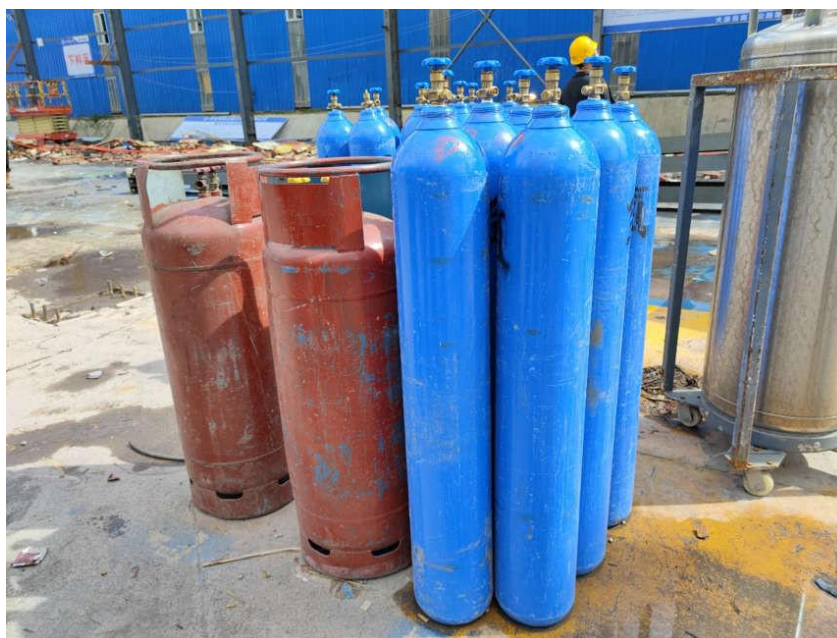
图 3-7-4-3

3. 特种设备安全管理不到位，漾濞互通钢箱梁加工场气瓶未及时入库管理，违反《建设工程施工现场消防安全技术规范》（GB 50720—2011）第 6.3.3 条相关规定。（见图 3-7-4-3）

整改建议：加强特种设备安全管理，未使用的气瓶应及时入库管理。

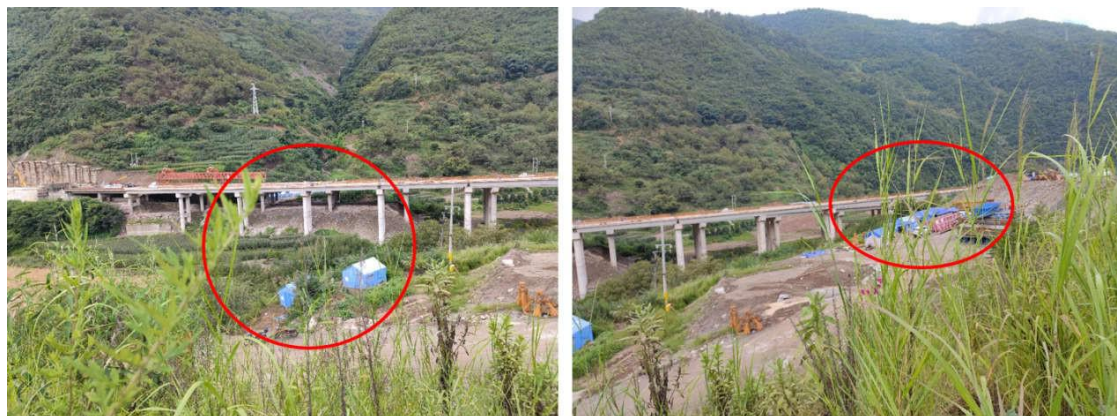
图 3-7-4-4

第 4.2.1 条相关规定。（见图 3-7-4-4）整改建议：严格按照《云南省公路工程从业队伍职民工驻地安全管理规定(暂行)》设置职

民工驻地，建筑构件的燃烧性能等级应为 A 级，严禁采用易燃材料设置住人设施。

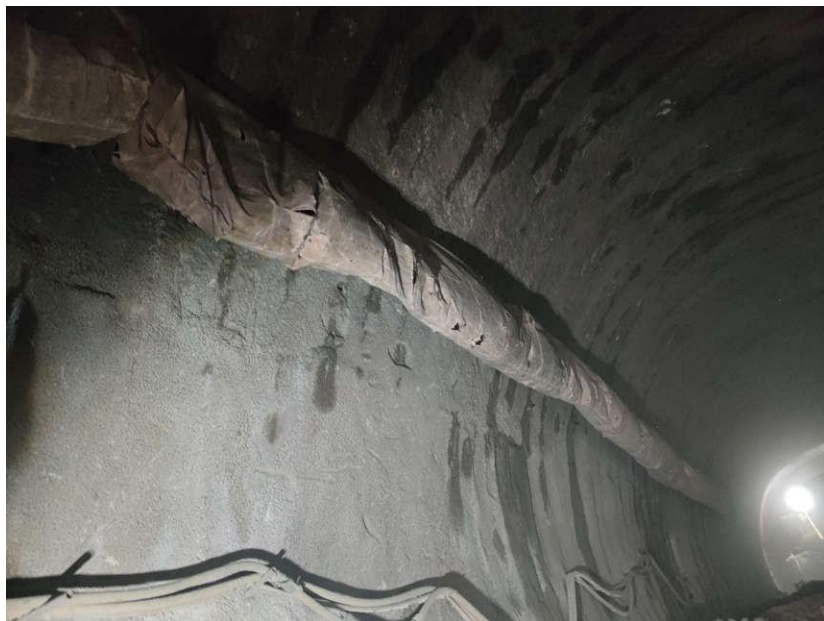
图 3-7-4-6

6. 白羊村隧道进口隧道通风管理不到位，主要反映在左幅隧道风管破损严重，出风口风压

整改建议：加强隧道施工文明施工管理工作，完善排水设施，及时修复通风管道，确保洞内清洁干燥、空气质量满足要求。

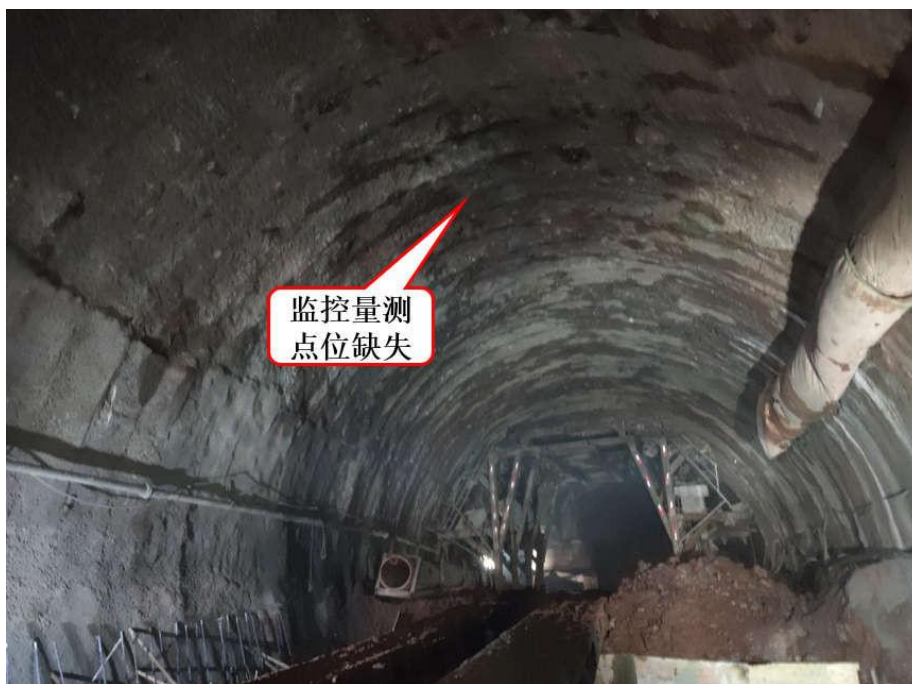
图 3-7-4-7

7. 白羊村隧道进口隧道施工监控量测工作落实不到位，左右幅仰拱至掌子面之间个别断面未按要求布设监控量测点，反《公路隧道施工技术规范》（JTGT 3660-2020）第 18.1.6 条相关规定。（见图 3-7-4-7）

整改建议：严格落实监控量测工作，由建设单位牵头，落实各实施单位责任，强化测点布设、数据采集与分析、预报预警等监控量测工作，确保数据准确、信息可靠。

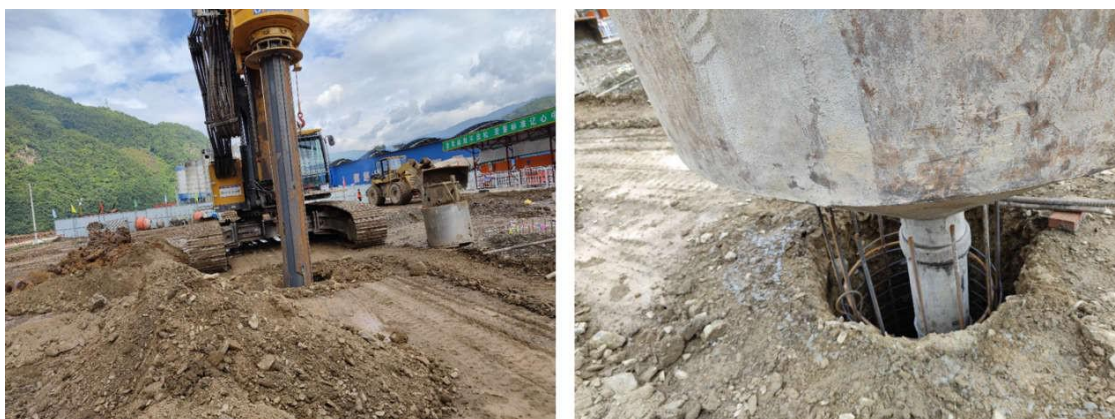
图 3-7-5-1

1. 漾濞收费站桩基施工作业区域未设置警戒区，浇筑混凝土时，孔口未设防坠落设施，违反《公路工程施工安全技术规范》（JTG F90-2015）第 8.3.1 条相关规定。（见图 3-7-5-1）

整改建议：桩基施工严格按照《公路工程施工安全技术规范》（JTG F90-2015）第 8.3.1 条相关要求，施工作业区域设置警戒区，浇筑混凝土时，孔口应设防坠落设施。
